# Componente geologica idrogeologica e sismica

ALLEGATO 02- SCHEDE FRANE

## VARIANTE n.1

**SCHEDA PER IL CENSIMENTO DELLE FRANE – SCHEDA 01**

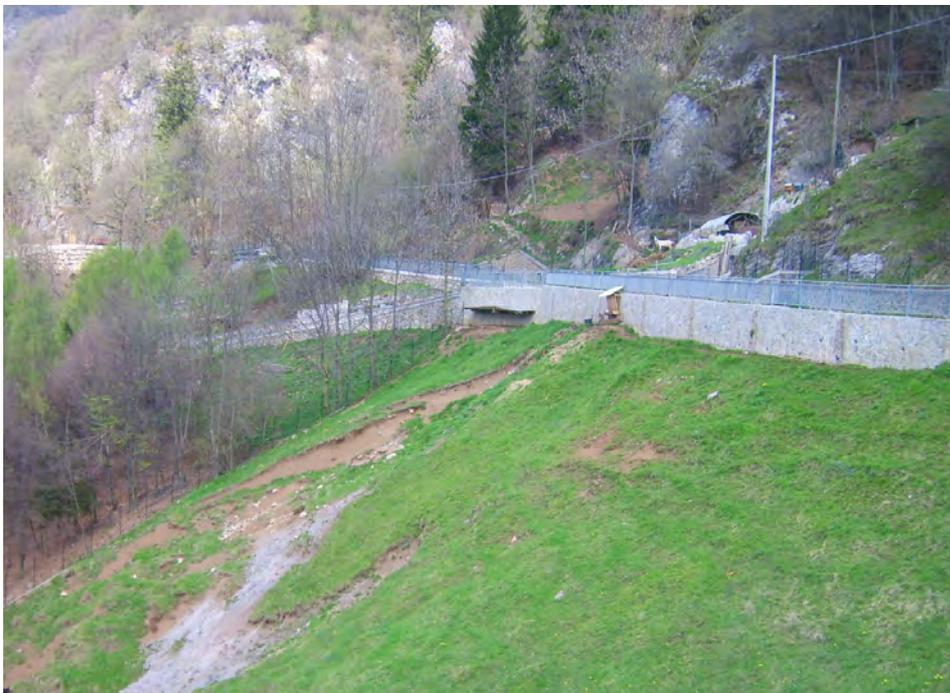
Si tratta di una colata che coinvolge la coltre superficiale di copertura costituita da terreno eluvio-colluviale argilloso limosa.  
L'evento principale è avvenuto nel 2003 per poi riattarsi in misura ridotta, a più riprese negli anni successivi, con particolare veemenza nell'inverno 2008-2009.

Foto  
Panoramica della  
Frana di via Denzil

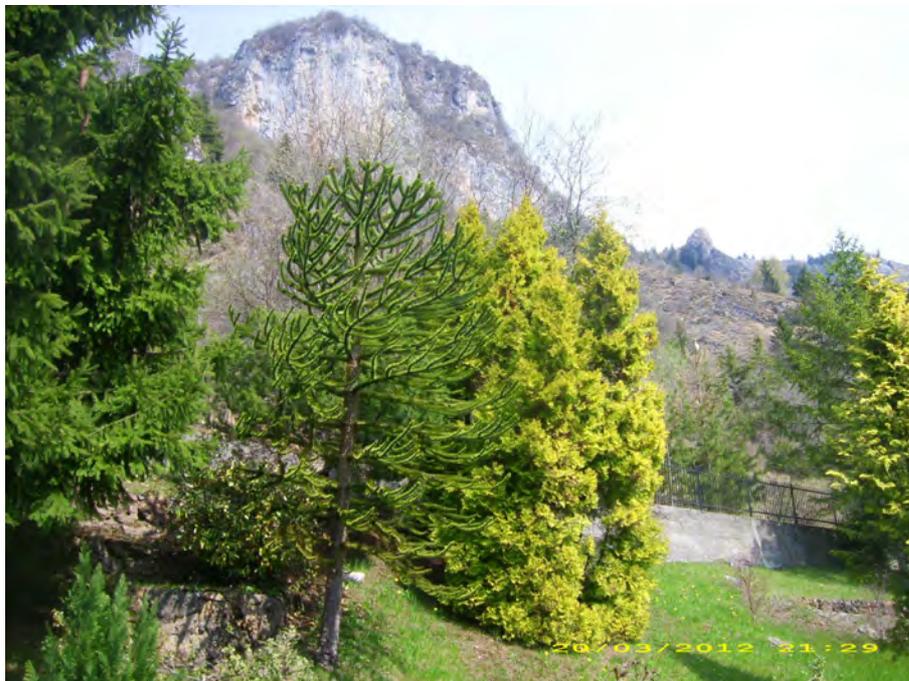
**Foto**

Si tratta di una colata che coinvolge la coltre superficiale di copertura costituita da terreno eluvio-colluviale argilloso limosa.  
L'evento principale è avvenuto nel 2003 per poi riattivarsi in misura ridotta, a più riprese negli anni successivi, con particolare veemenza nell'inverno 2008-2009.

Parete rocciosa sopra la località Bratto-Dorga

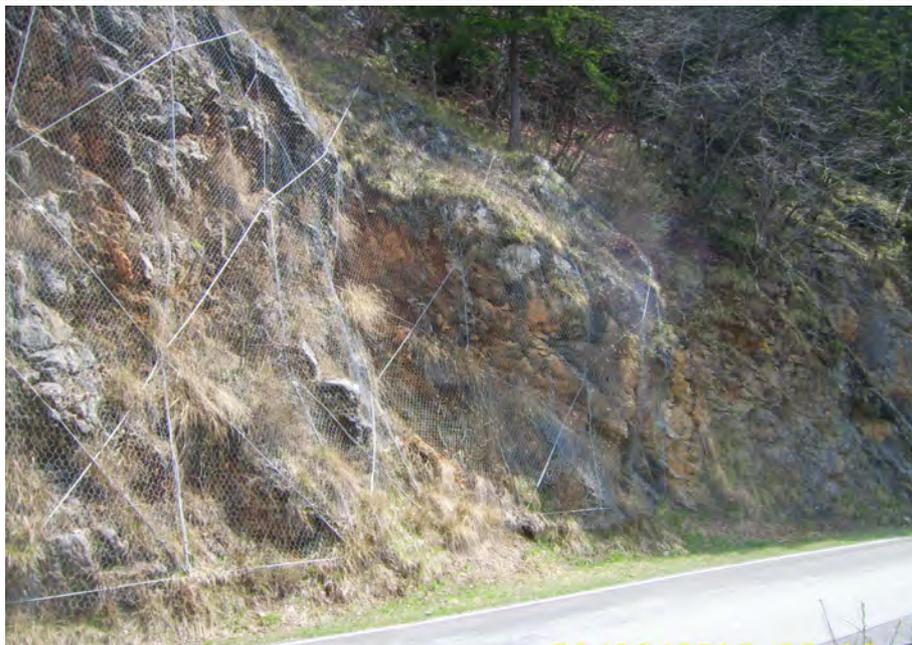
Il dissesto in questione riguarda i fenomeni di disgregamento della roccia e la conseguente instabilità delle scarpate lungo la strada di collegamento fra Dorga e Monte Pora.  
L'alto rischio idrogeologico risulta dovuto alla caduta di massi su una sede stradale notevolmente frequentata durante alcuni periodi dell'anno (inverno ed estate)

**Foto 1**  
**Tratto iniziale q. 1075 mslm**  
(consolidato tramite rete con funi e chiodi)

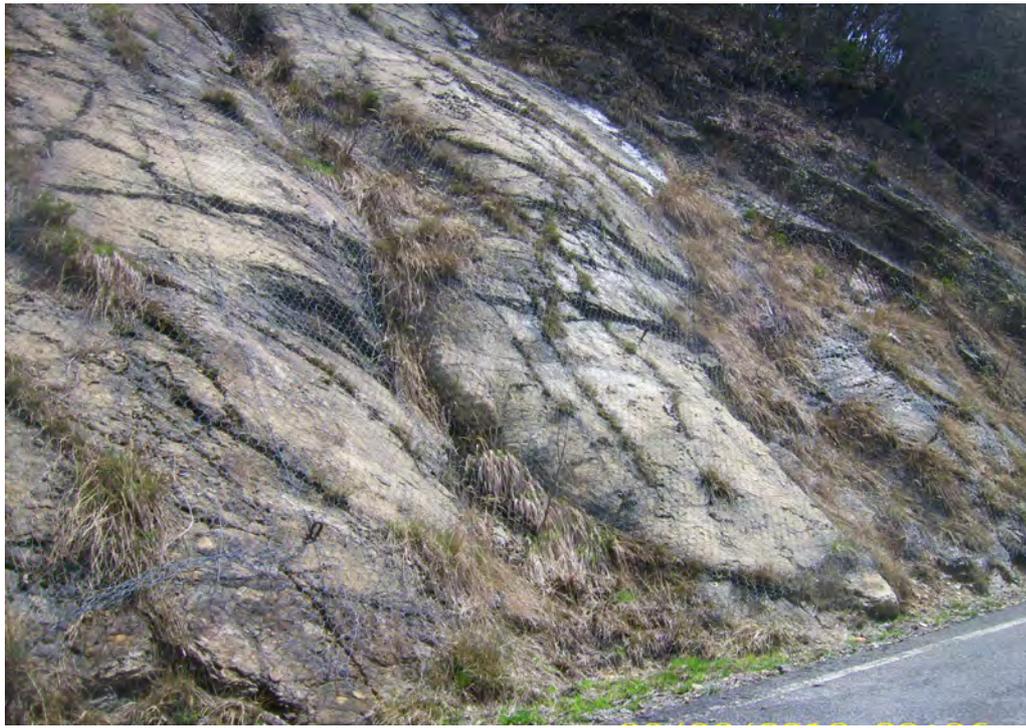
**Foto 2**  
**q. 1.320 mslm**  
(parzialmente  
consolidato tramite  
rete)

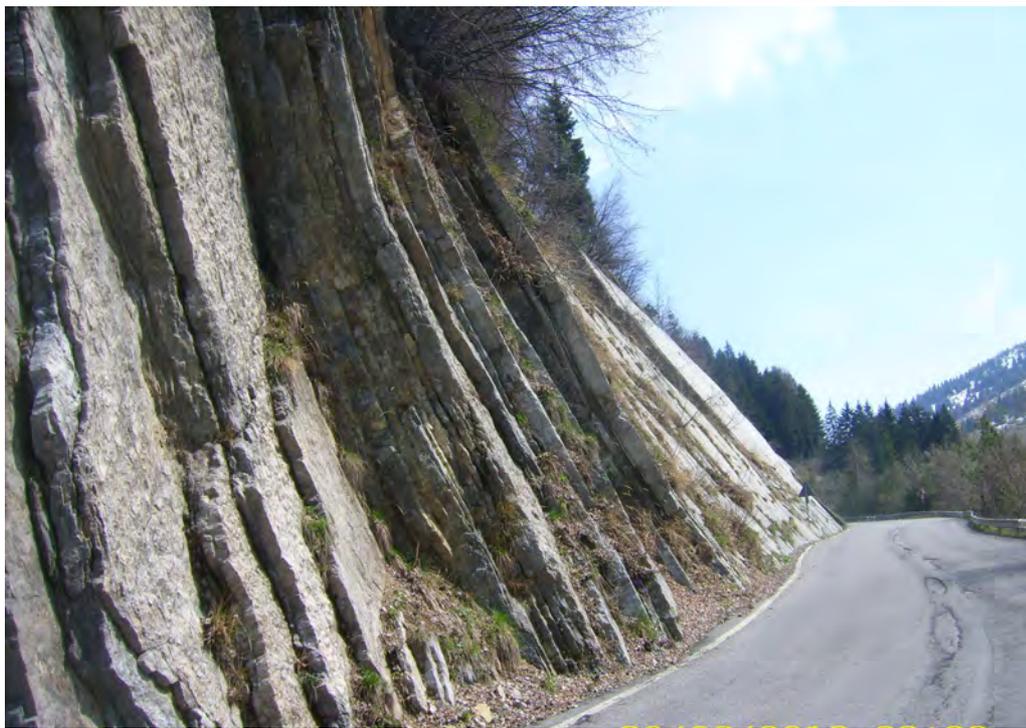
**Foto 3**  
**q. 1.330 mslm**  
(parzialmente  
consolidato tramite  
rete)  
Formazione di San  
Giovanni Bianco a  
franappoggio

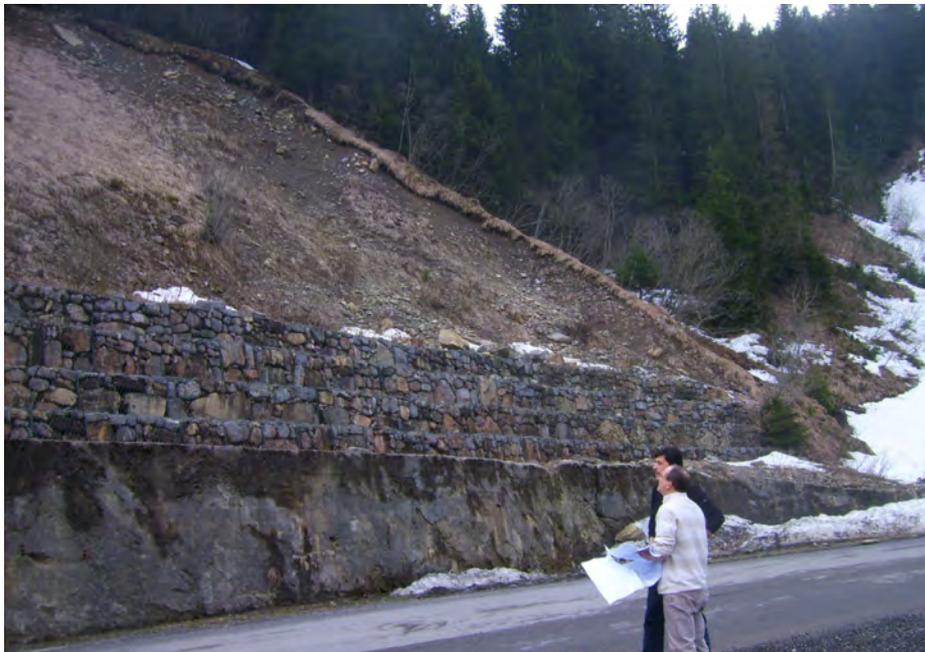
**Foto 1**

Si tratta di una colata che coinvolge la coltre superficiale di copertura costituita da terreno eluvio-colluviale argilloso limosa.  
L'evento principale è avvenuto nel 2003 per poi riattarsi in misura ridotta, a più riprese negli anni successivi, con particolare veemenza nell'inverno 2008-2009.

Vista della Frana  
settore sud

(parzialmente  
consolidata tramite  
gabbioni e muro al  
piede)

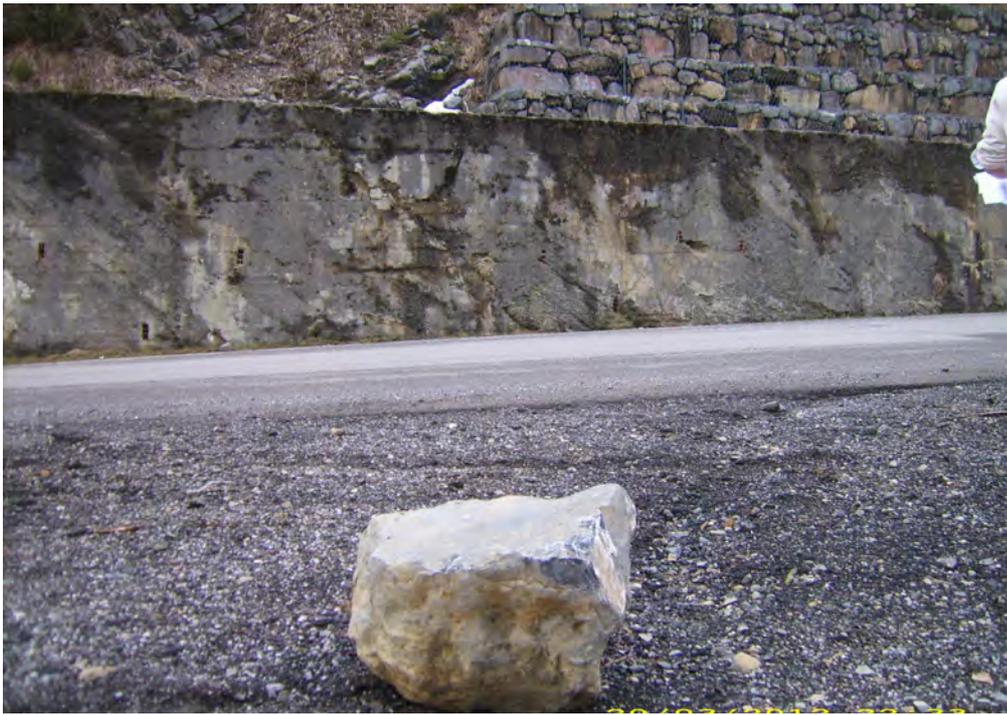
**Foto 2**

(particolare di sasso  
caduto sulla sede  
stradale)

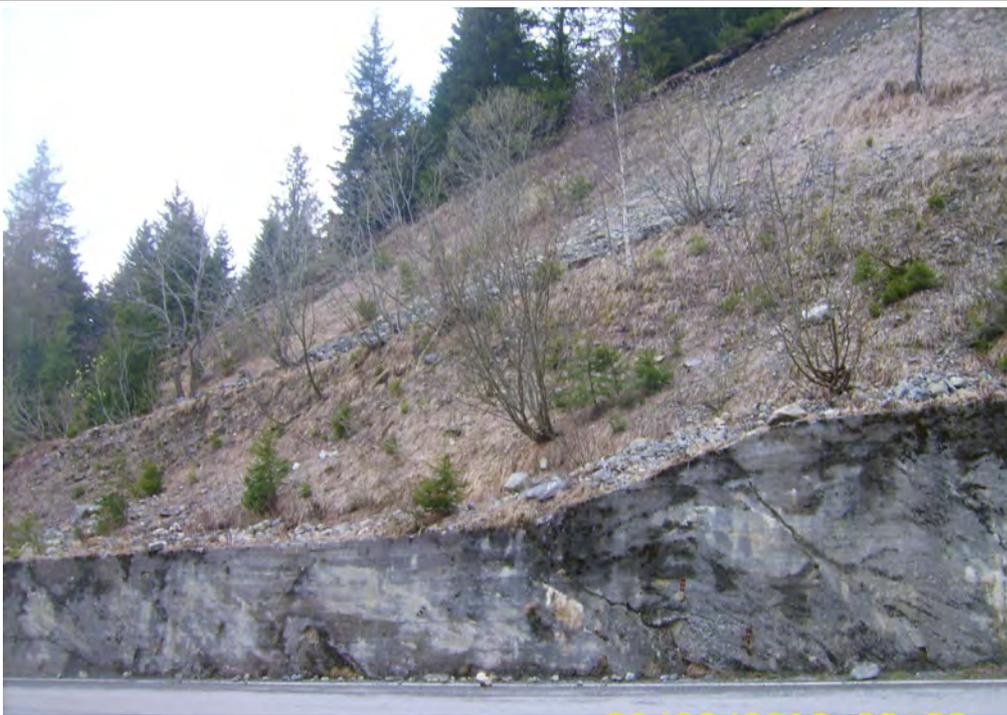
**Foto 3**

Frana settore nord
