COMUNE DI CASTIONE
DELLA PRESOLANA

**MESSA IN SICUREZZA AREE DI SOSTA E STRADE
IN LOC. PORÀ - CUP C59J20000500002 -
Cig assegnato all'affido: 8789487221**

PROGETTO DI FATTIBILITÀ TECNICA ED ECONOMICA

**INDAGINI VIDEOISPETTIVE
REPORT DELLO STATO DI FATTO**

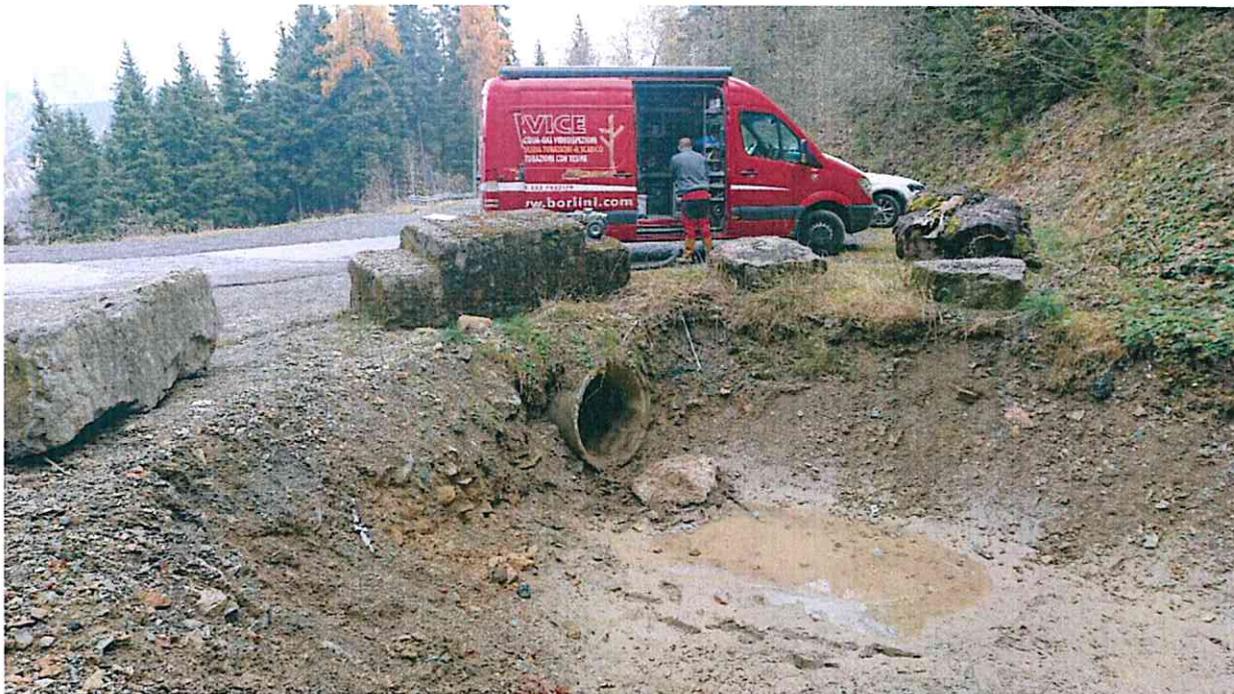
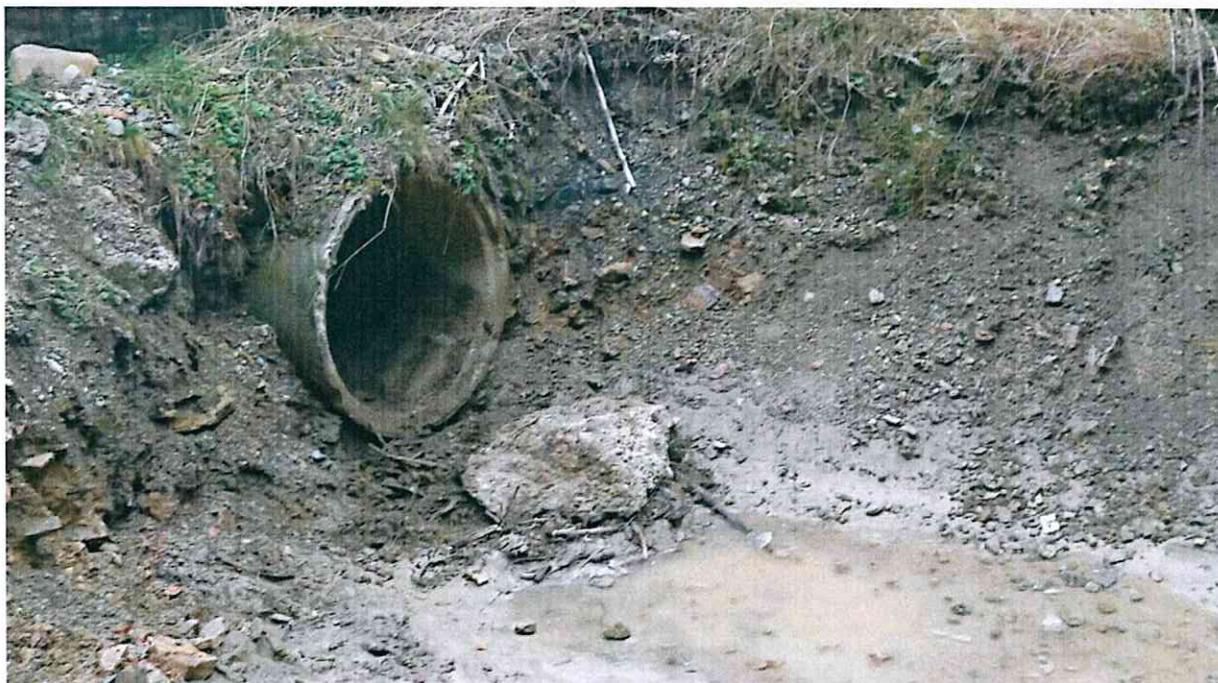
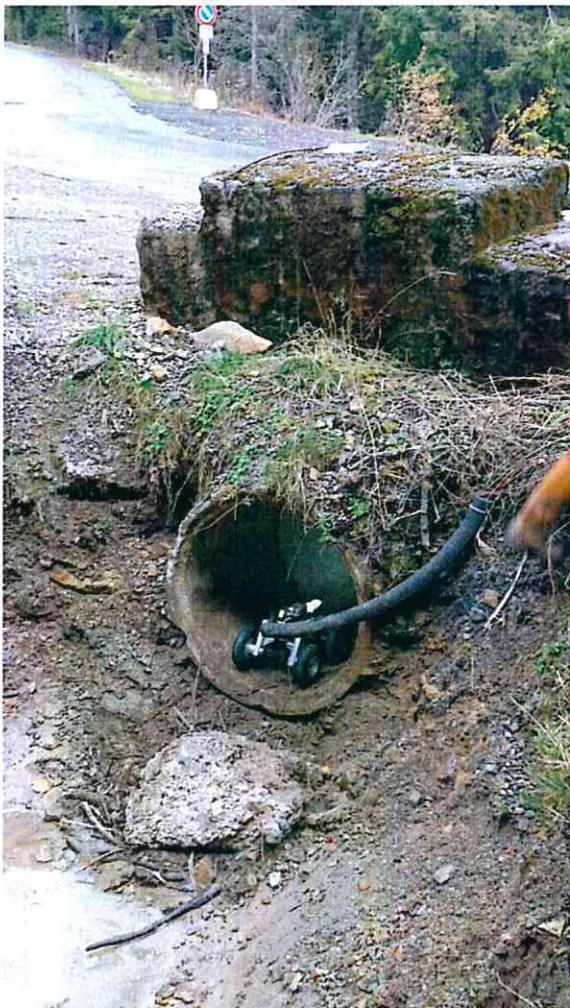
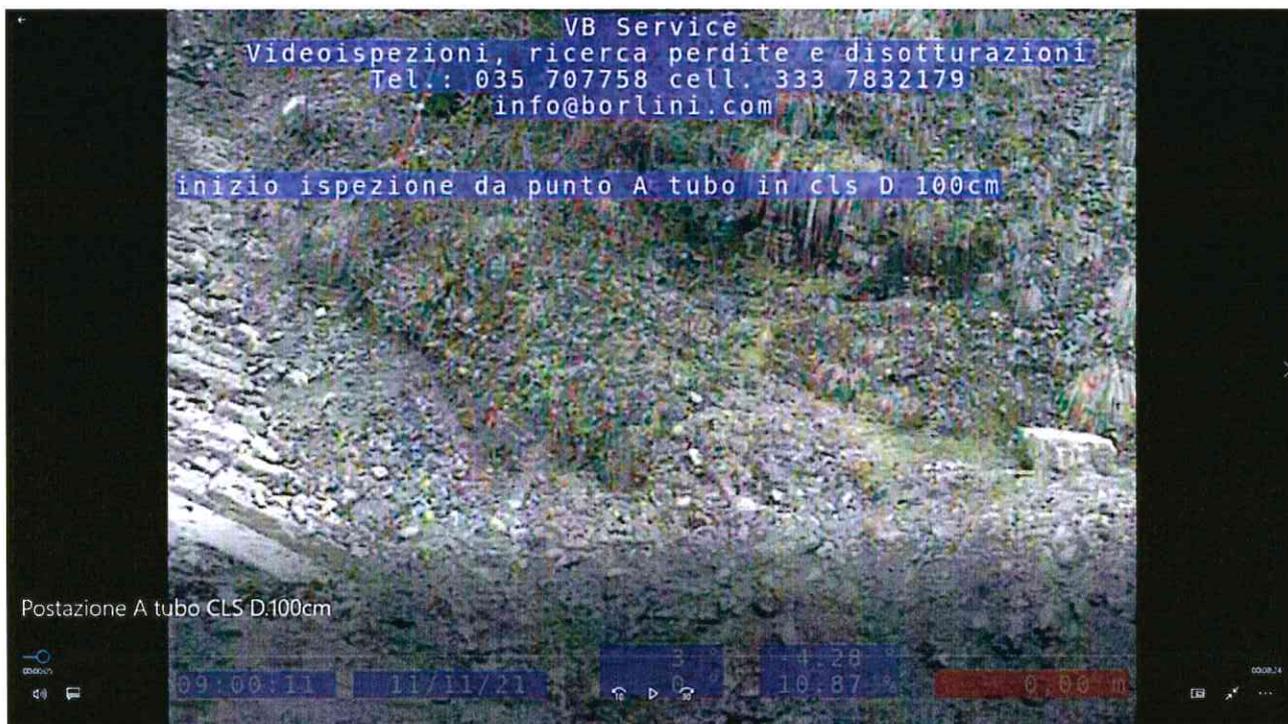
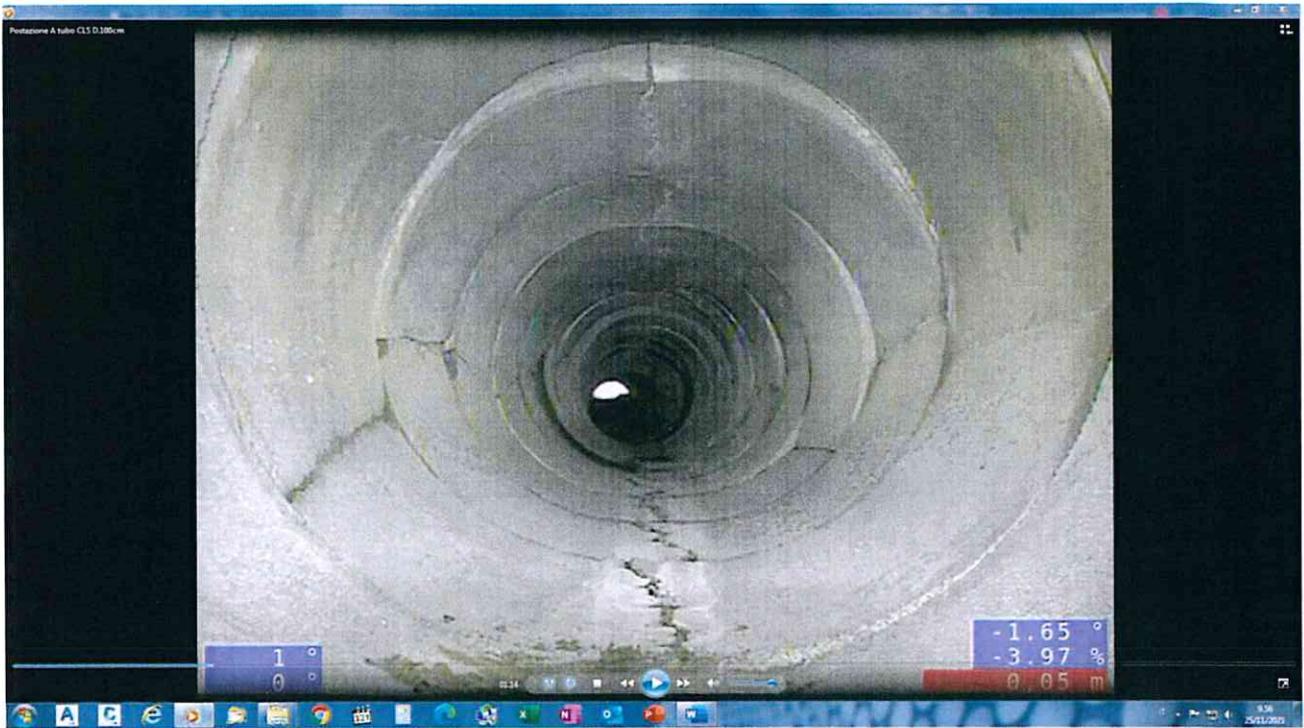
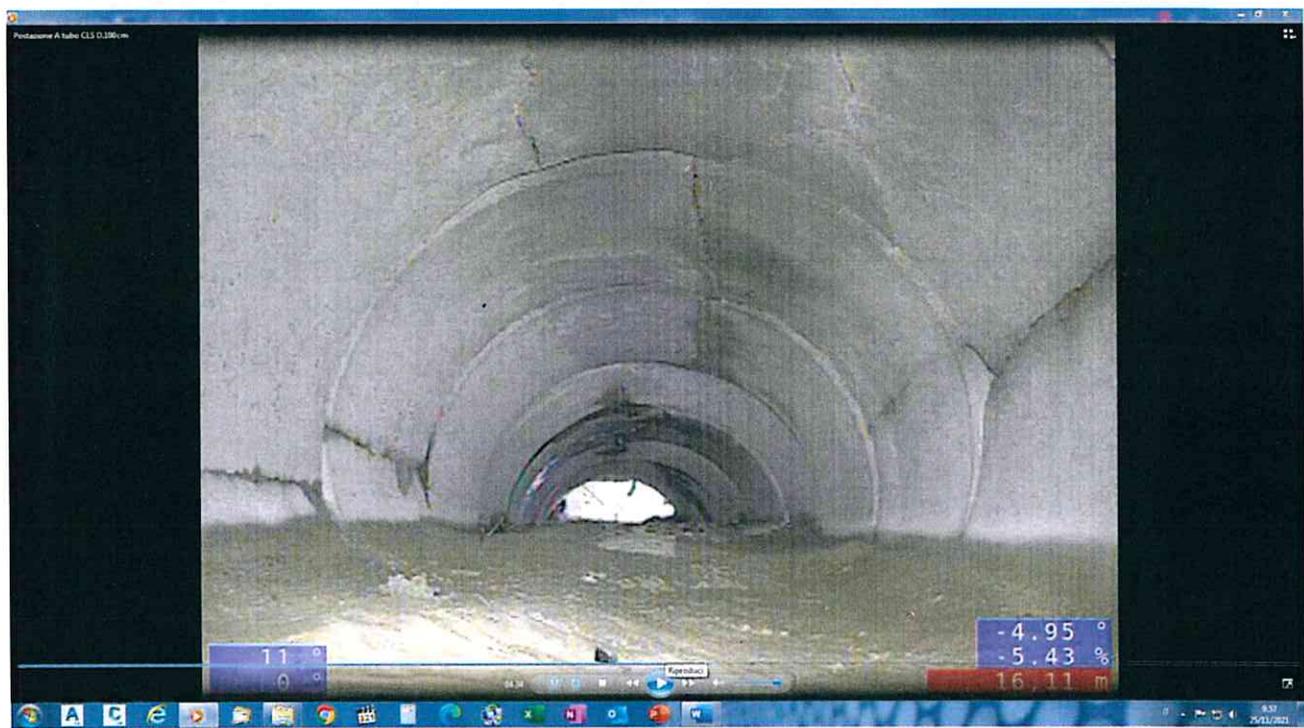
Posizione A (acque bianche):

Tubazione $\varnothing 100$ cm in cls con pendenza media del 7% circa, in partenza da vasca a monte con fondo e sponde in materiale inerte.

Tutte le tubazioni sono gravemente lesionate in più punti per effetto delle caratteristiche del tubo, non idoneo per i carichi stradali (tubo non armato a imbocco semplice); all'ingresso si è rilevata la presenza di grosso masso (entro il tubo) che impedisce il deflusso delle acque e che viene rimosso per dar luogo alla videoispezione; l'uscita risulta essere stata quasi completamente occlusa, causando sedimentazione all'interno del tubo per un tratto di circa m 9,00.

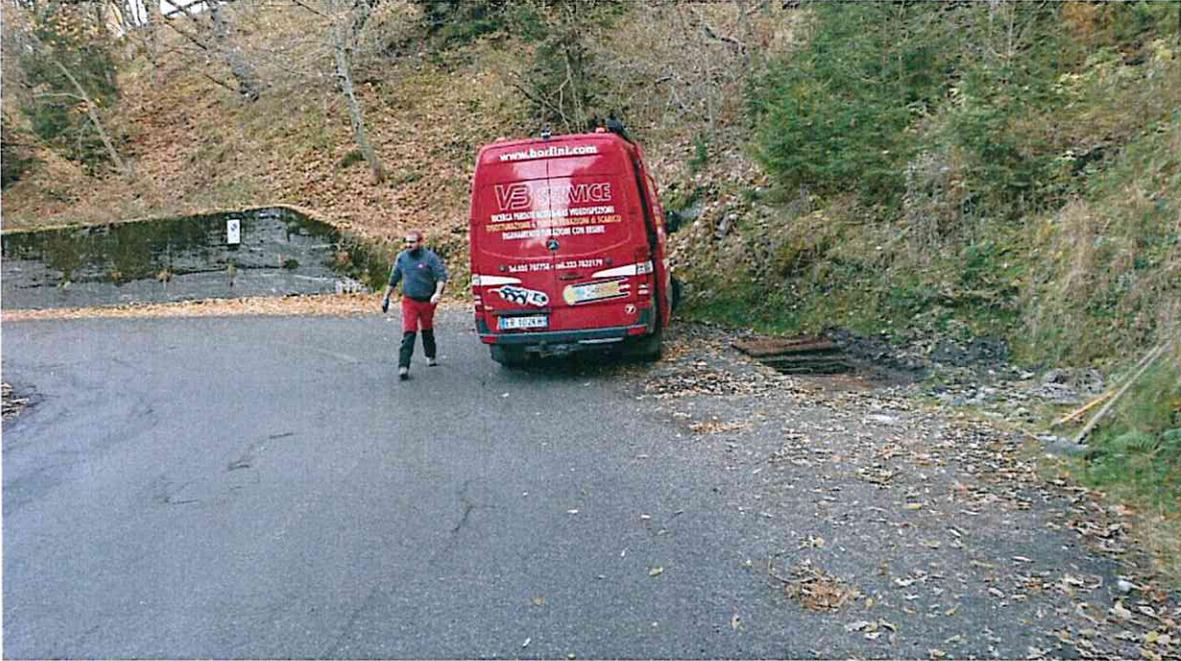
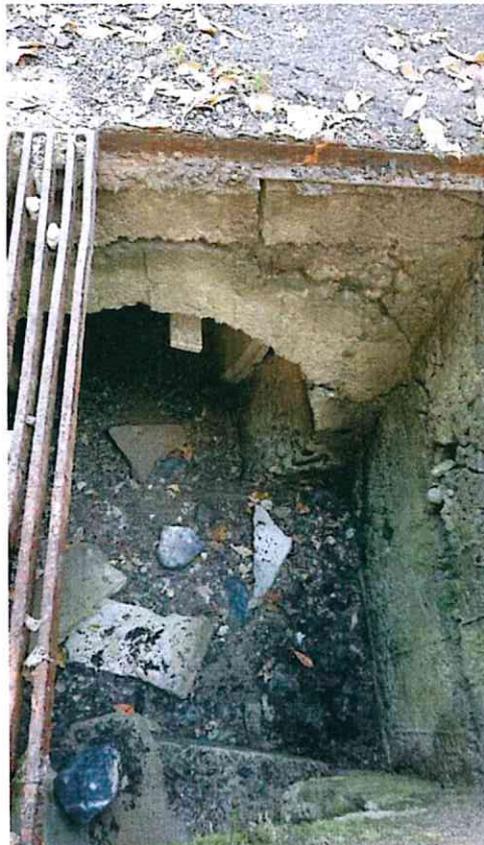
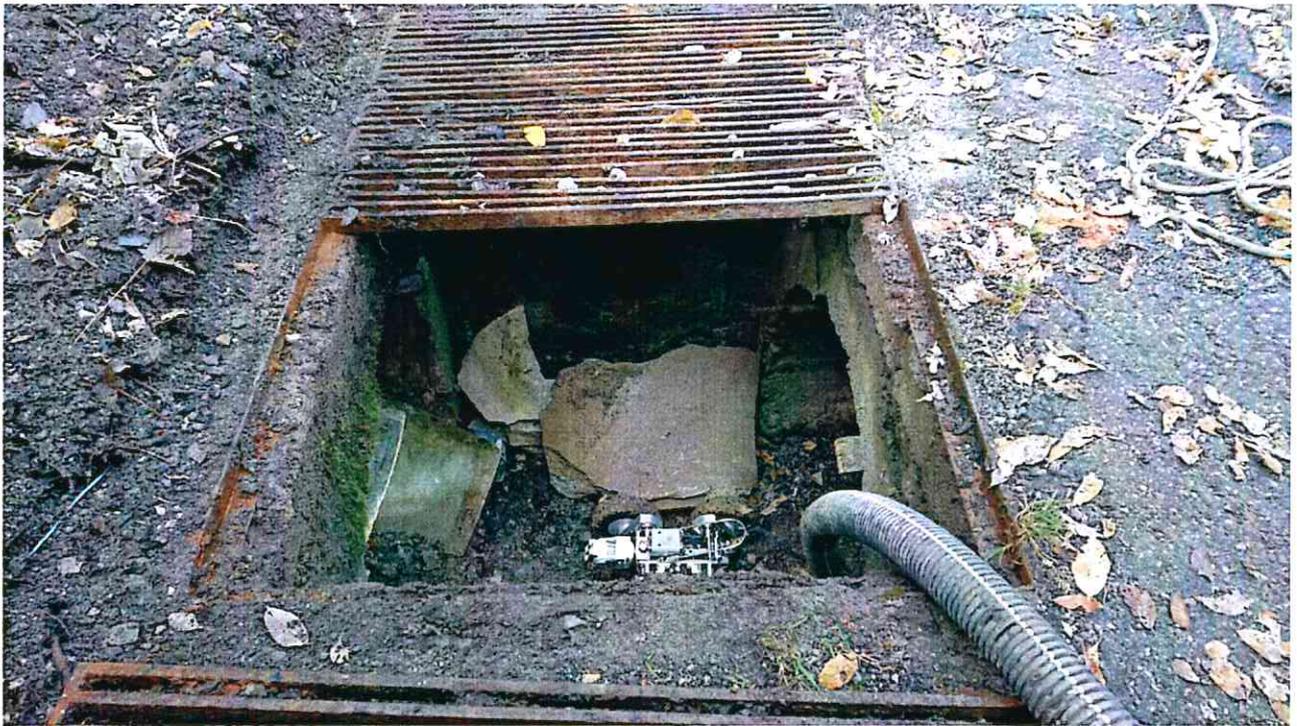
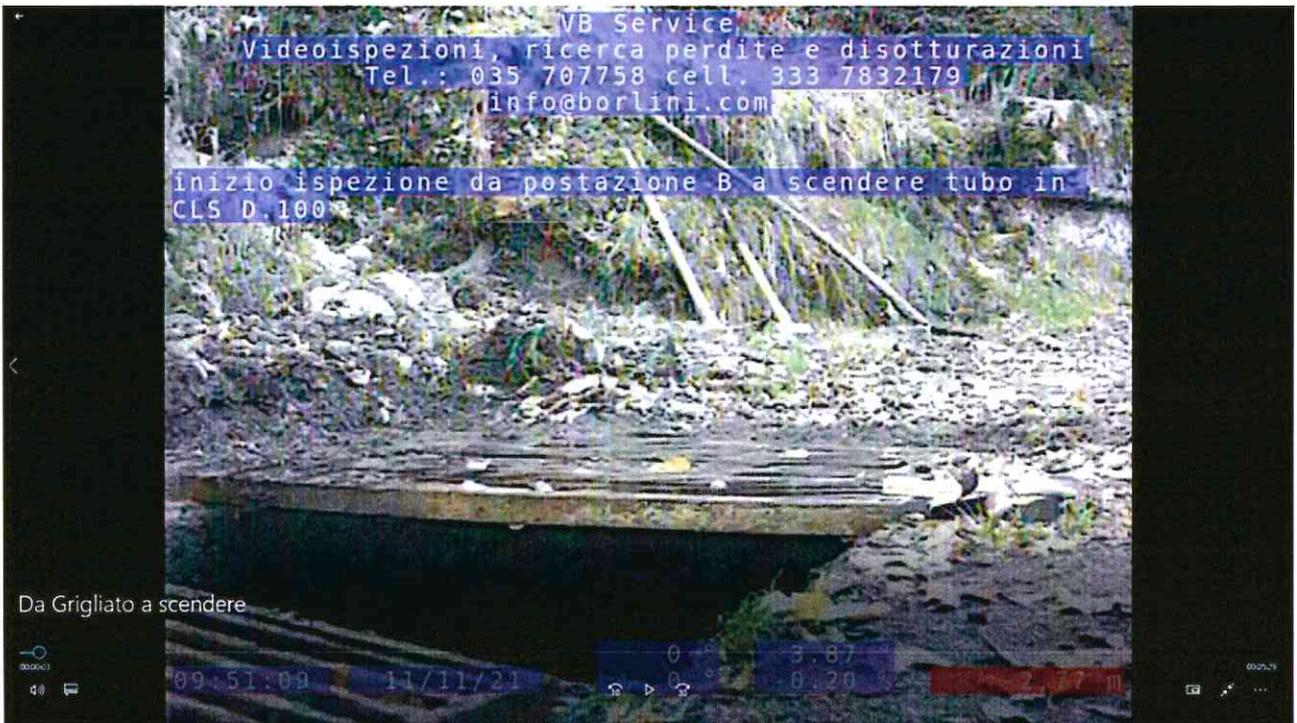
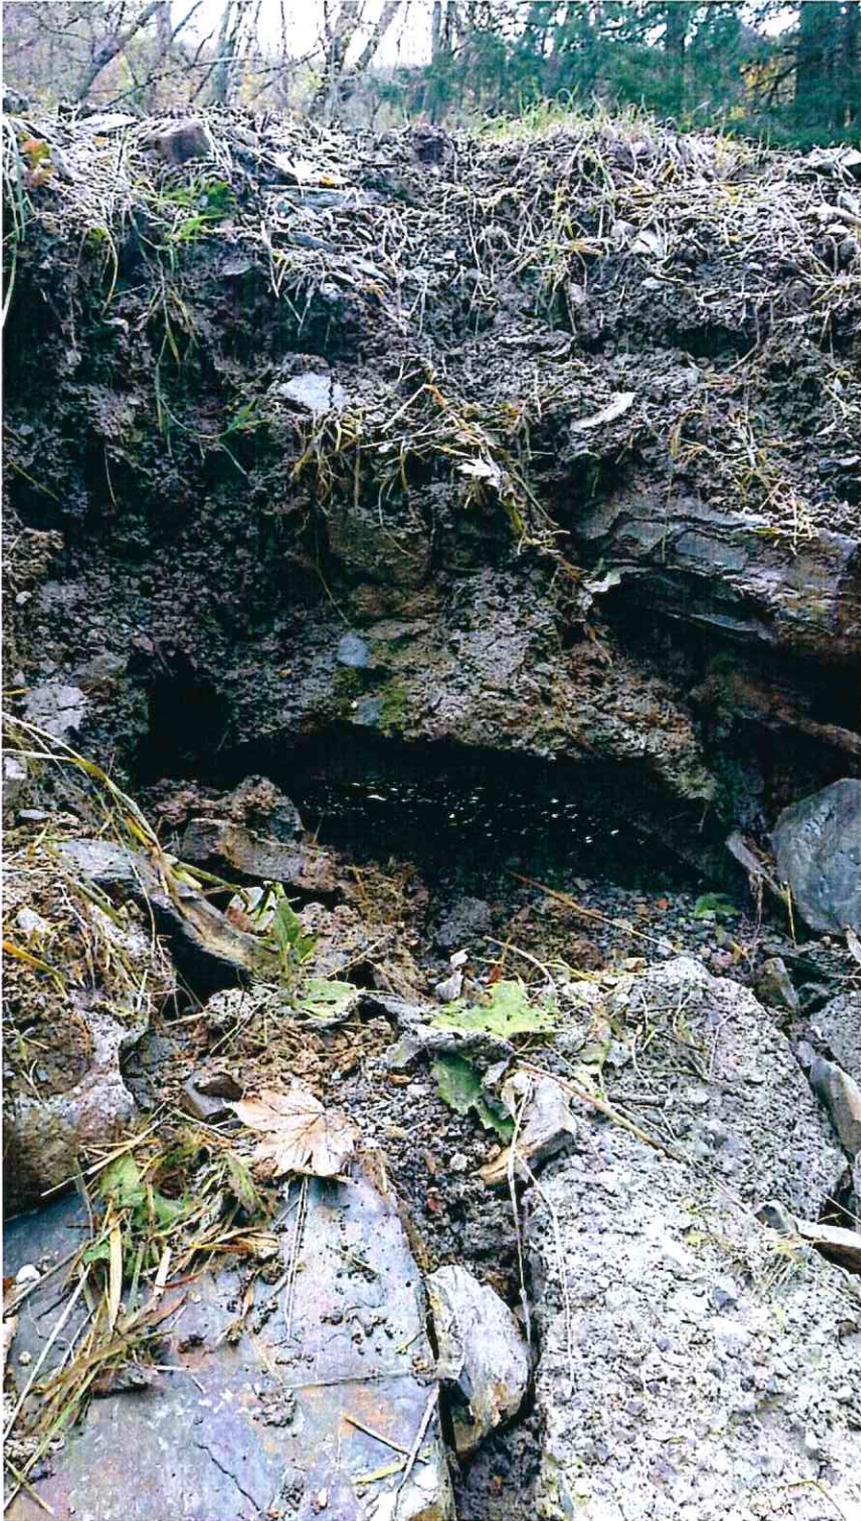
Posizione B (acque bianche):

Tubazione $\varnothing 100$ cm in cls, sia in arrivo da monte (con pendenza media del 30,00% circa) che in partenza verso valle (con pendenza media del 9,5% circa) da cameretta con griglione a lato monte strada.

Tutte le tubazioni sono gravemente lesionate in più punti per effetto:

- sotto la sede stradale, delle caratteristiche del tubo, non idoneo a sopportare carichi stradali (tubo non armato a imbocco semplice); detto tratto risulta quasi completamente occluso con sedimento all'interno del tubo;
- sulla ripa, per effetto della eccessiva pendenza di posa

Anche la cameretta risulta lesionata.

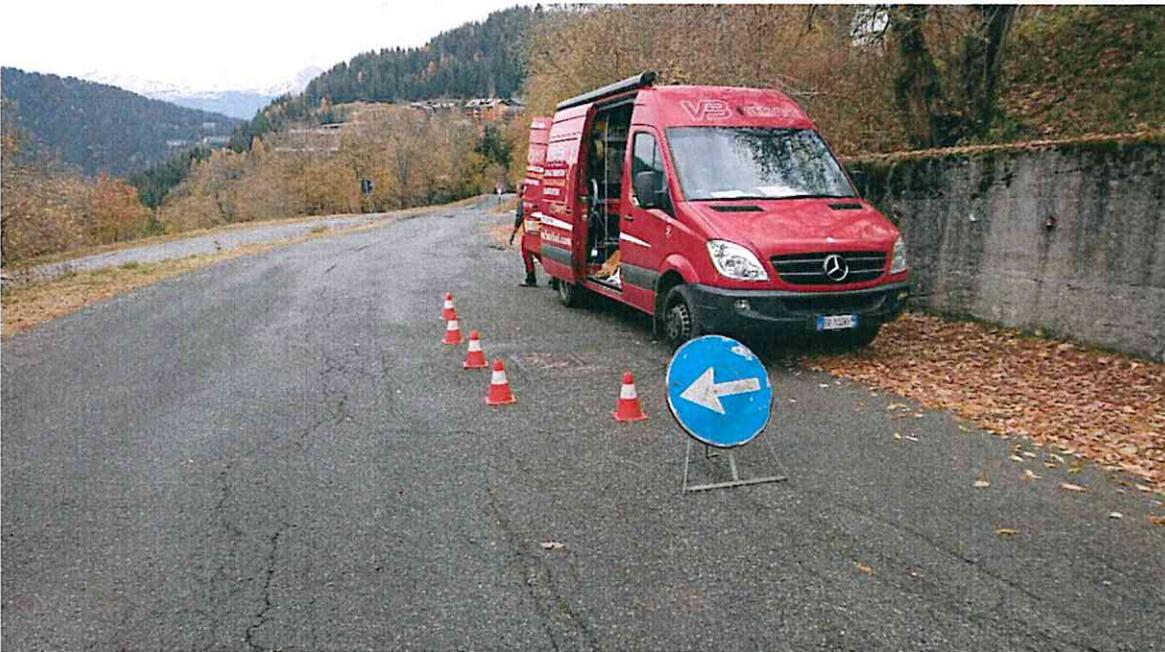
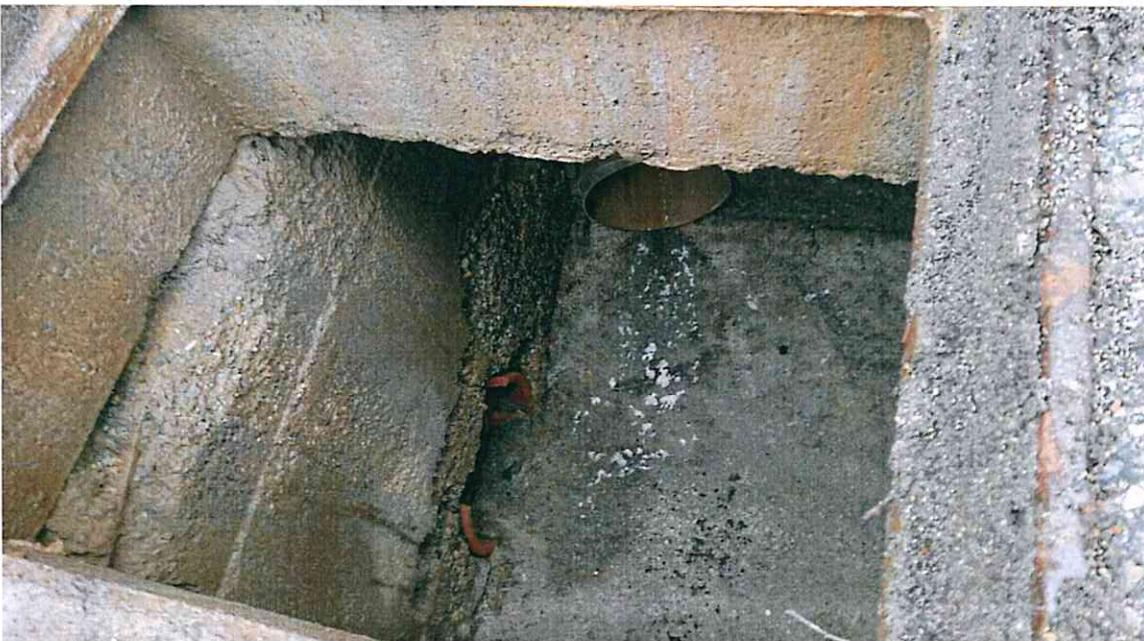
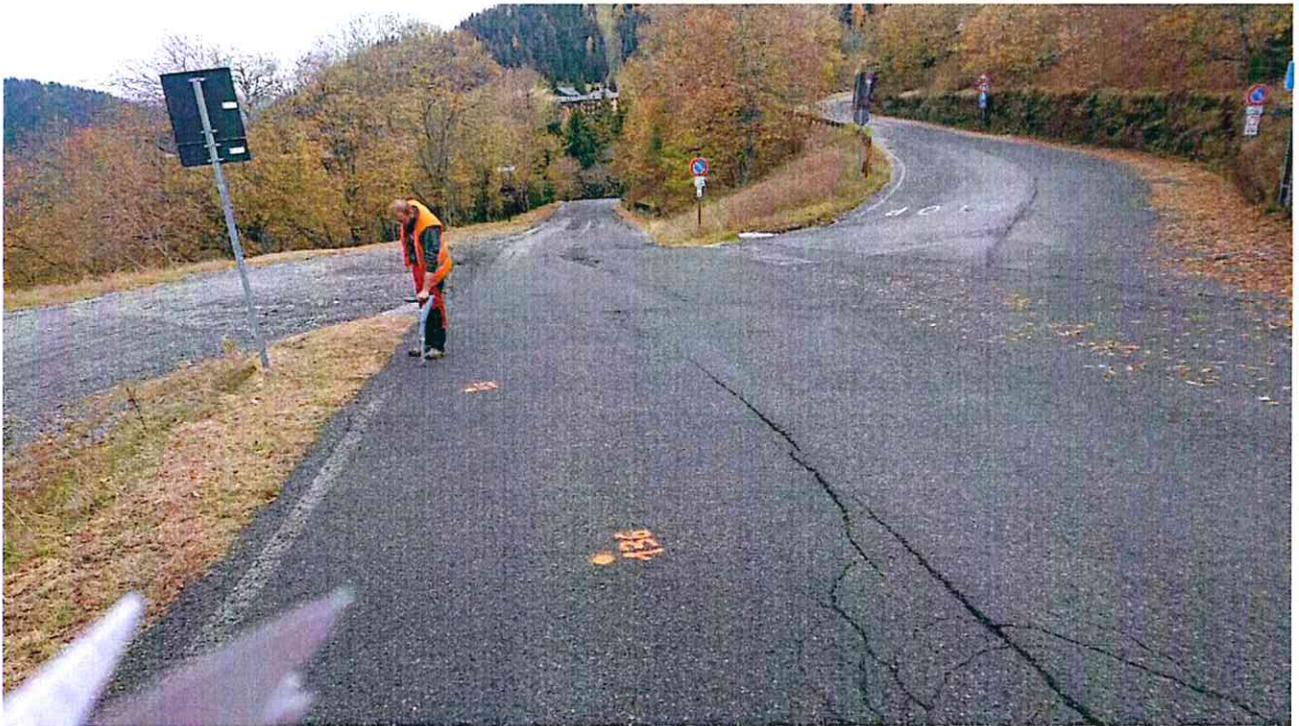
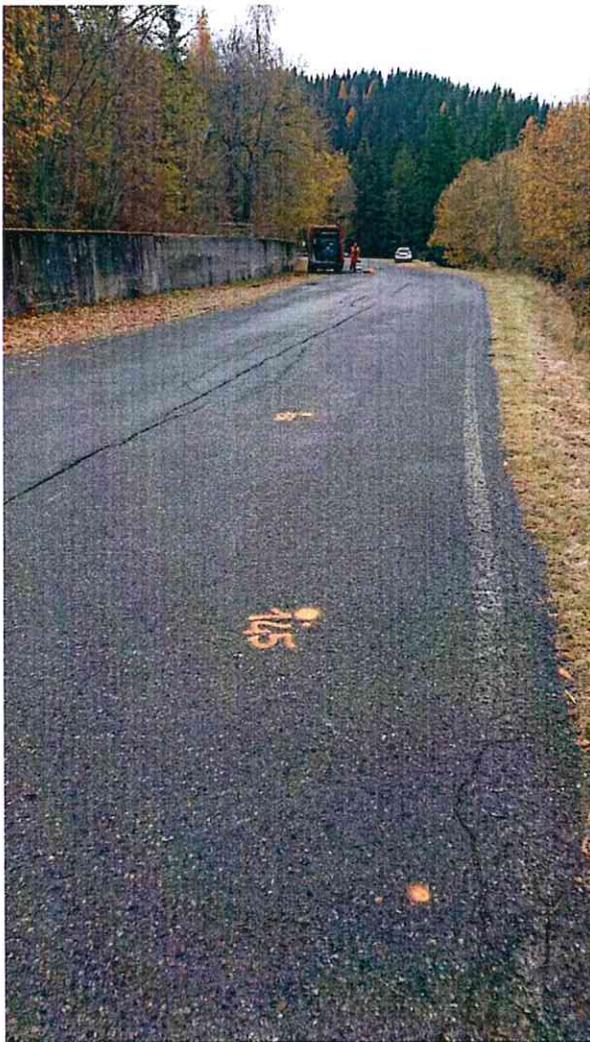
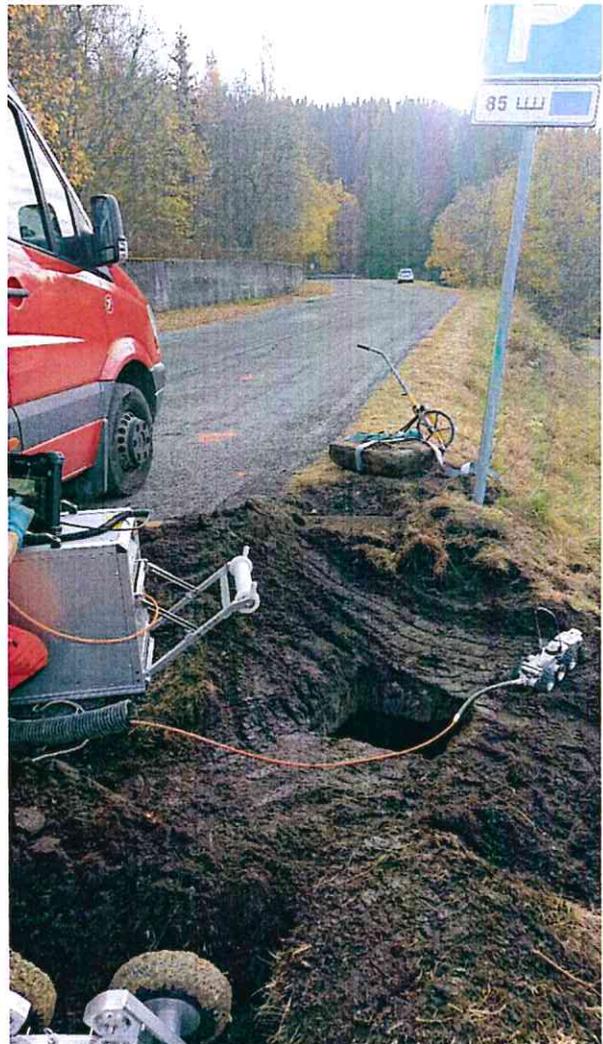
Posizione D (acque nere) – tratto su Via Valzelli:

Tubazione $\varnothing 250$ mm in gres: da cameretta con chiusino in ghisa 50x70 cm esistente su strada verso accesso parcheggio (chiusino in cemento ricoperto di terra spessore 15 cm).

Tubazione in ingresso n°2 tubi in pvc $\varnothing 315$ mm, uno da sede stradale e uno da ripa a monte (questo contro flusso).

Tubazione in uscita n°1 tubo in gres $\varnothing 250$ mm.

Dopo circa 46,20 m la tubazione risulta occlusa da pozzetto ENEL (all'interno del quale si rilevano corpi fecali) il cui chiusino viene rilevato a circa 15 cm al di sotto della banchina ricoperto da materiale terroso.

Immediatamente a valle, sempre in banchina, si rinviene cameretta di intersezione fognatura con pesante chiusino in cemento dim. 50x50 cm, anche questo ricoperto di materiale terroso per circa cm 15÷20.

In detta cameretta arriva da Via Valzelli la suddetta tubazione in gres $\varnothing 250$ mm, e analoga tubazione dalla Via Cima Pora; nella prima non si rileva presenza di liquame, viceversa presente nella seconda.

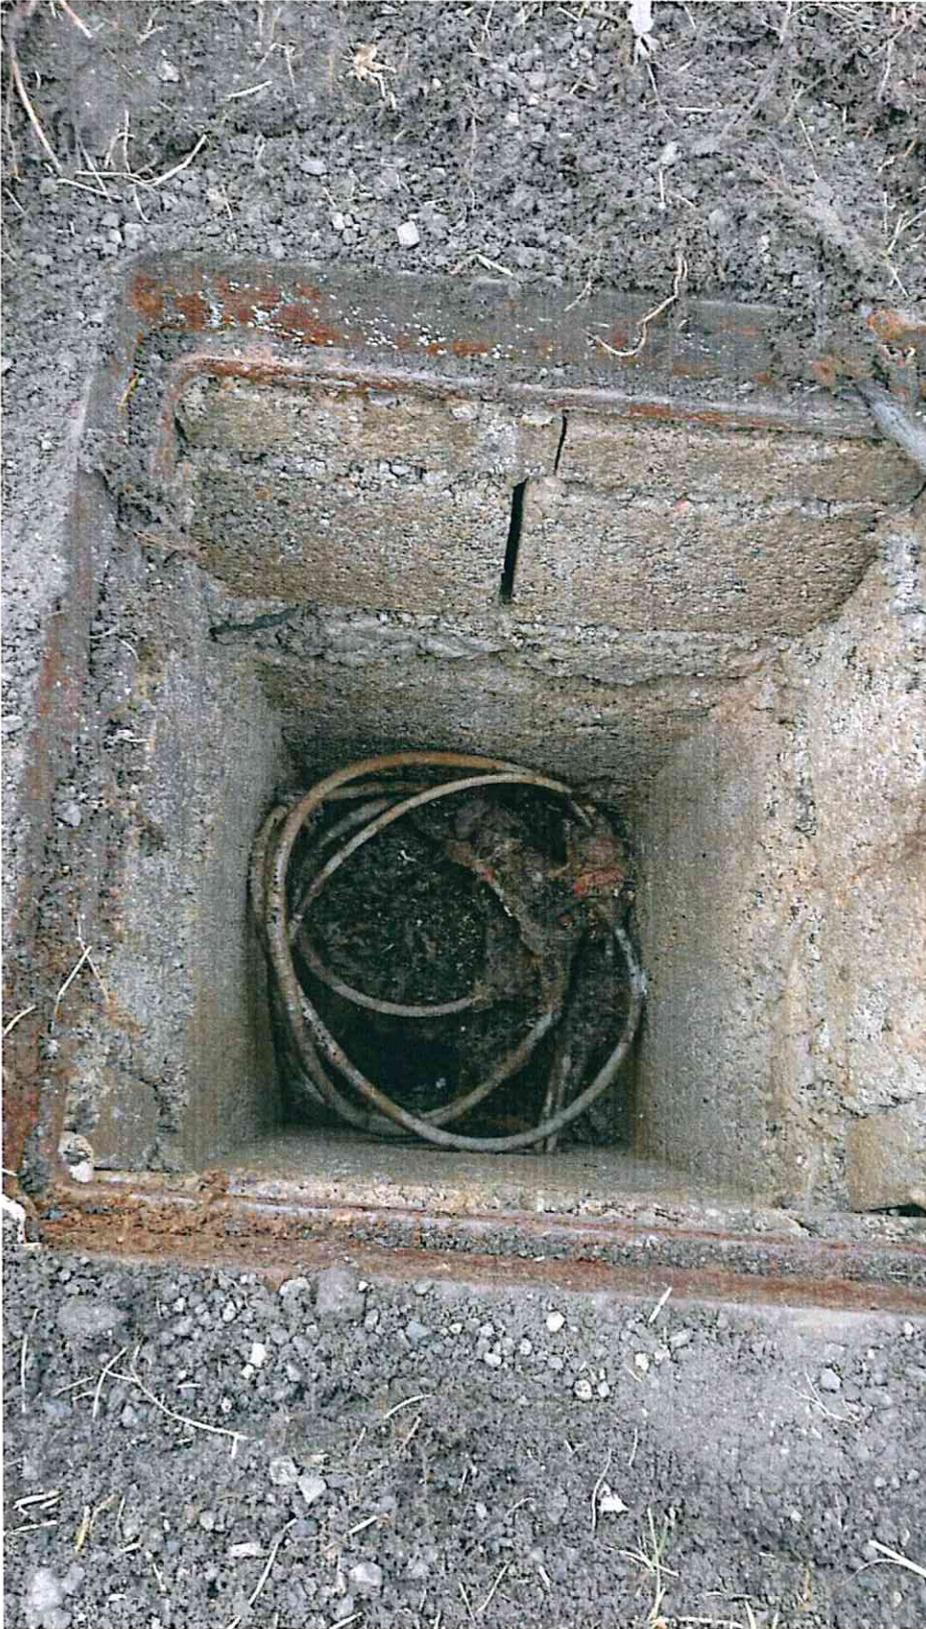
Pozzetto Enel realizzato con rottura della tubazione in gres $\varnothing 250$ mm – si vedano corpi fecali sul fondo

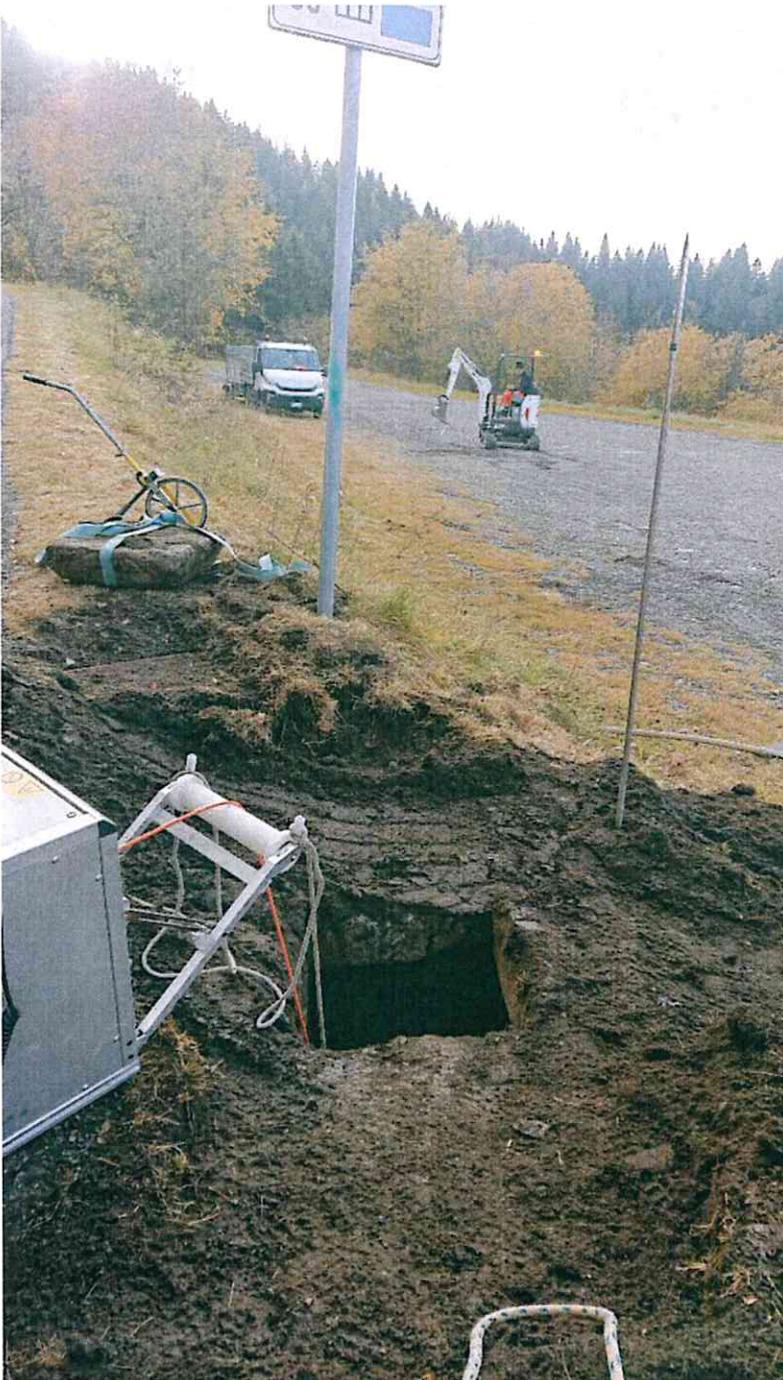
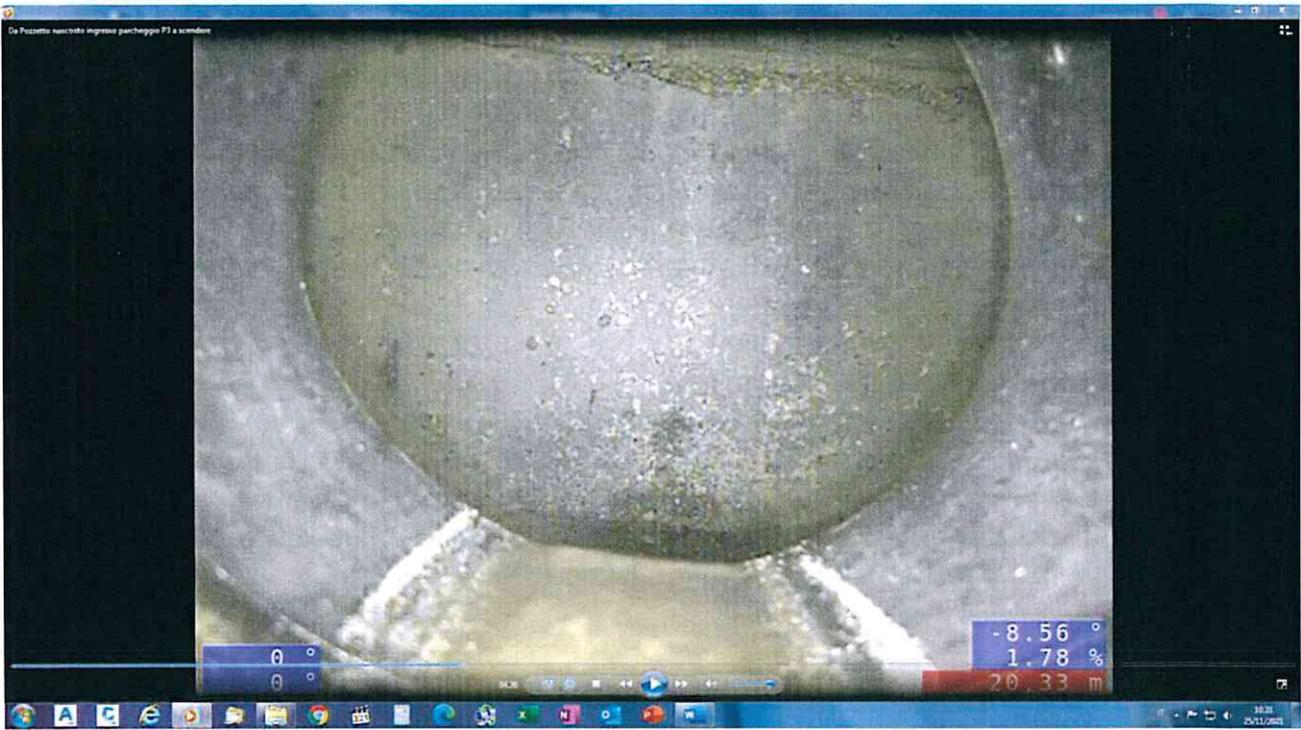
Posizione D.1 (acque nere) – tratto su parcheggio P3:

In uscita dalla cameretta tubazione $\varnothing 250$ mm in gres tubazione in gres $\varnothing 250$ mm che attraversa in diagonale (e non a squadro come indicato nelle planimetrie disponibili, compresa Variante al PGT) il parcheggio P3 per una percorrenza di circa m 21,00 con cameretta di salto (1,00 m), con fondo tubo -3,70 m e ispezione in cemento a oltre m 3,00 dal piano campagna, rendendo impossibile la prosecuzione della videoispezione; nella cameretta immediatamente a monte del depuratore non arrivano liquami, dal che se ne deduce che vengono dispersi in linea.

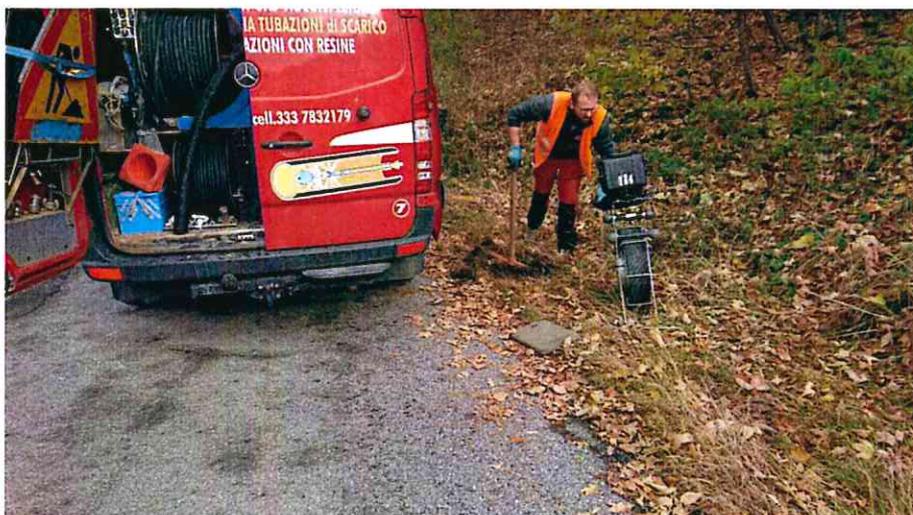
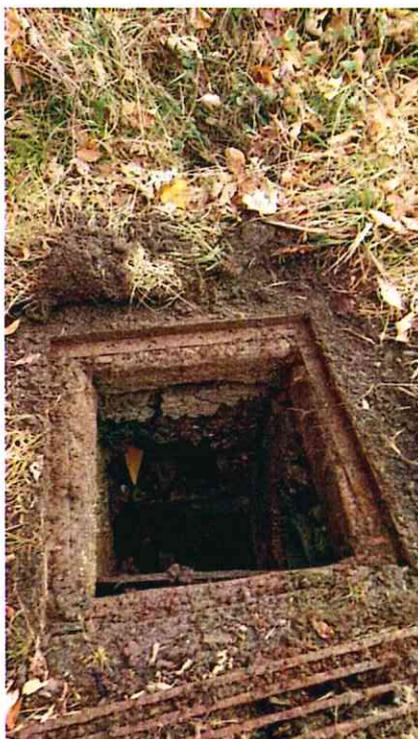
Posizione D.2 (acque bianche) su Via Valzelli:

Si rinviene pozzetto con griglia a lato strada verso monte, ricoperta di terra spess. cm 15 e completamente intasata, con ingresso:

- tubo $\varnothing 40$ cm – completamente lesionato - da bocca di lupo sulla Via Cima Pora: tubazione $\varnothing 40$ cm in cls (a forte pendenza e completamente lesionata); non si rilevano camerette di ispezione intermedie;
- tubo $\varnothing 20$ cm in cls – non lesionato – parallelo alla sede stradale indagato per m 20,00 circa e all'interno del quale non si rileva esservi mai stato passaggio di acqua (predisposizione per allaccio di caditoia mai realizzata?).

- scarico verso ripa a valle del parcheggio P2 con attraversamento con tubazione $\varnothing 40$ cm in cls, della lunghezza complessiva di m 42,00, completamente lesionata sotto la sede stradale, con giacitura planimetrica con attraversamento in diagonale della Via Valzelli e discesa su ripa a monte accesso parcheggio P2, attraversamento dello stesso e scarico su ripa; in corrispondenza dell'inizio della ripa della strada di accesso la tubazione risulta distaccata; tutti i cambi di direzione e di livelletta (anche forte in alcuni tratti: dal 7% fino al 50%) sono privi della dovuta cameretta.

Attenzione: rischi di cedimento della sede stradale.

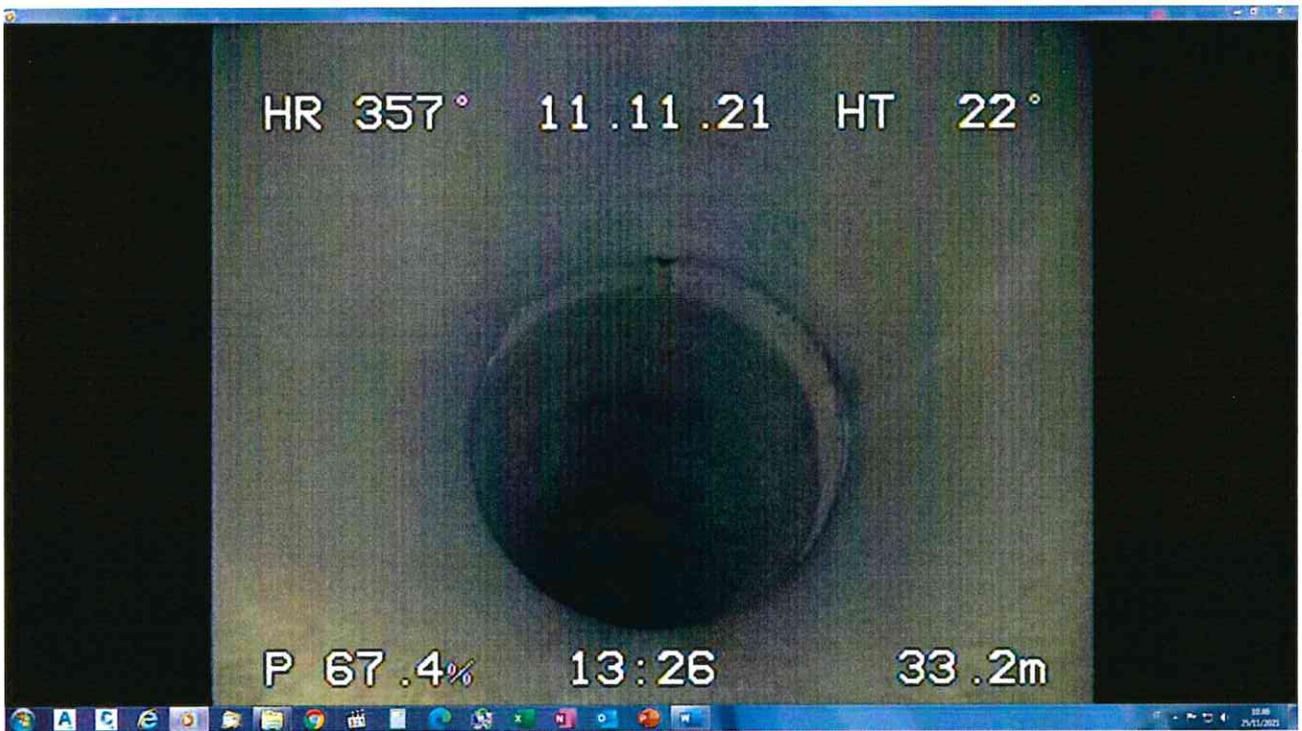
Tubazione sotto sede stradale completamente collassata, attenzione rischio di cedimento della sede stradale

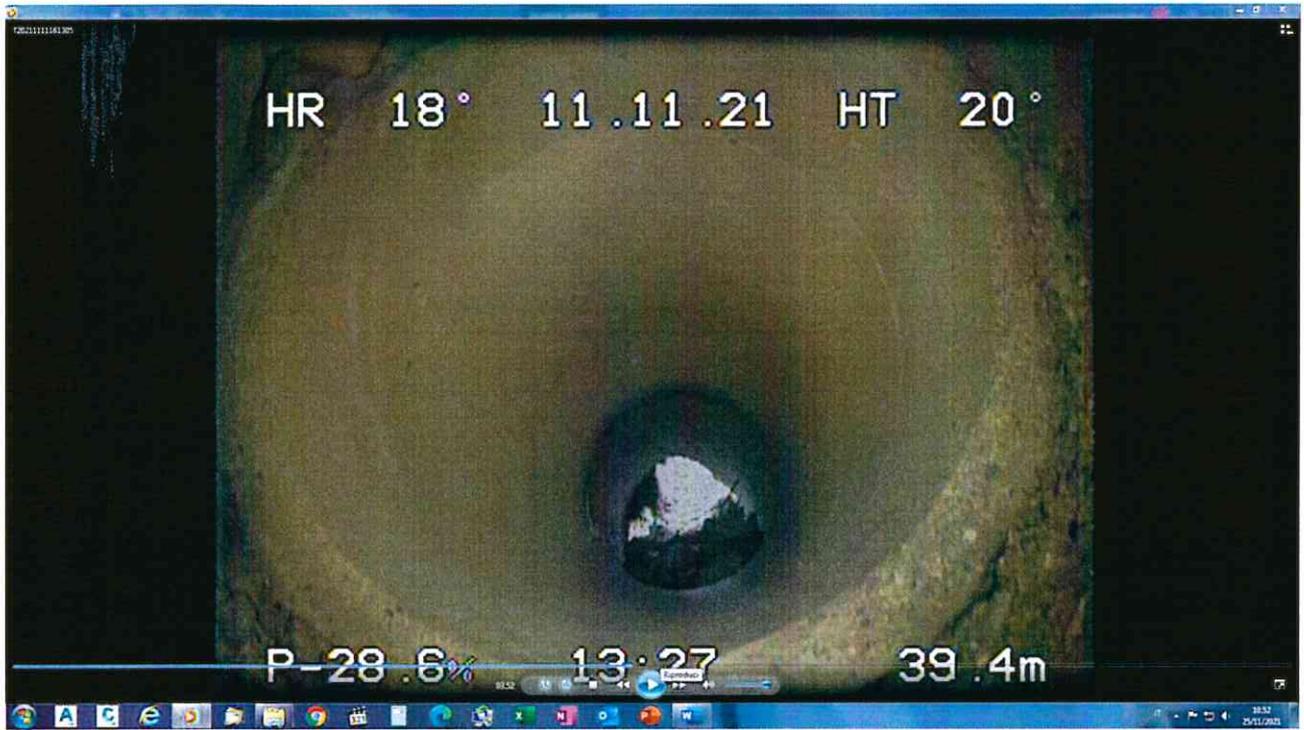
Forte cambiamento livelletta senza cameretta

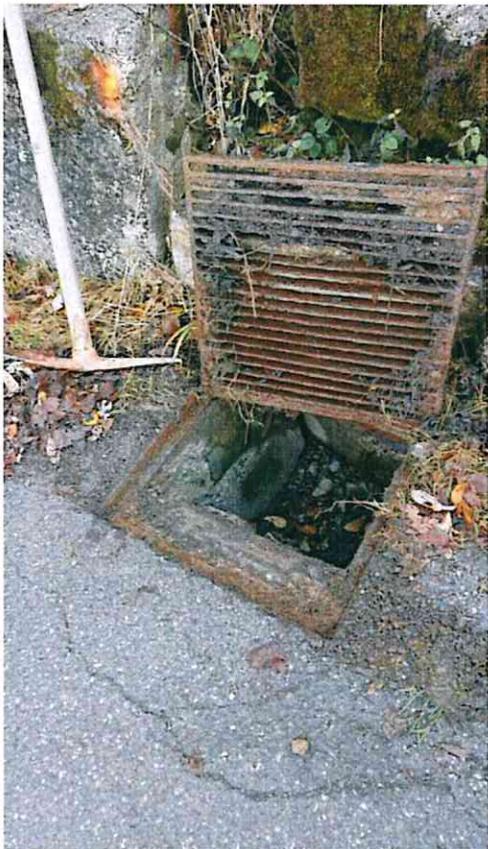
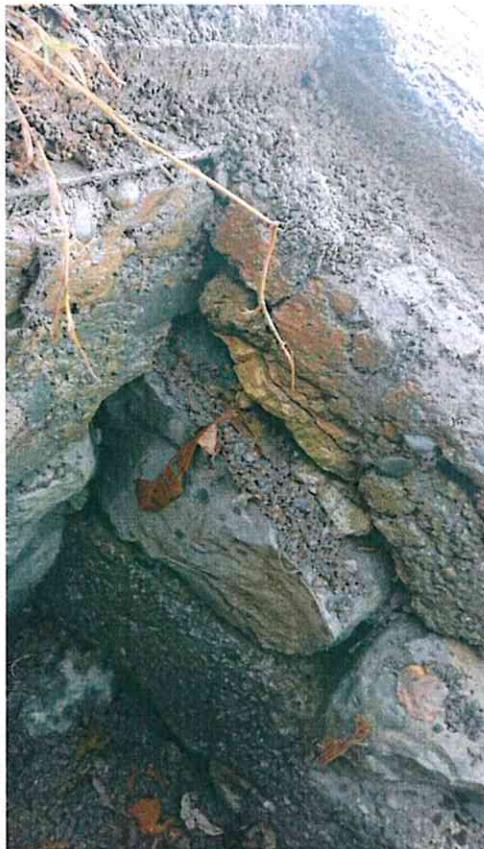
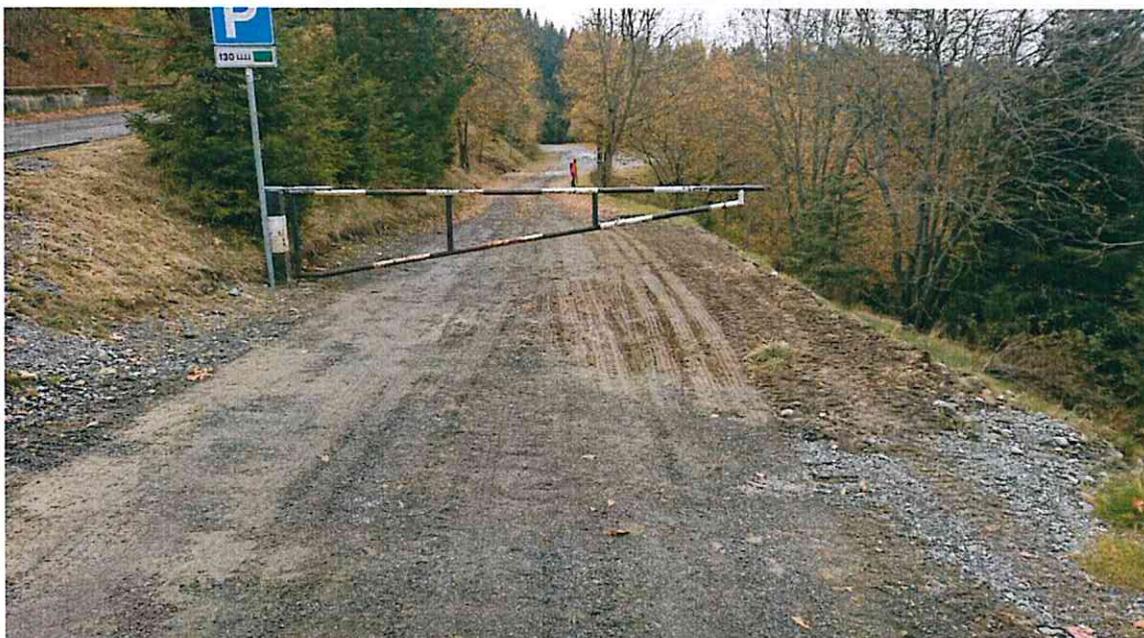
Posizione D.3 (acque bianche) su Via Valzelli in corrispondenza accesso parcheggio

Tubazione $\varnothing 30$ cm in cls, della lunghezza complessiva di m 19,30, di scarico delle acque meteoriche raccolte da griglia su lato monte di Via Valzelli; il tubo risulta completamente lesionato, in un punto sulla sede dell'accesso al parcheggio P2 anche distaccato; l'uscita risulta completamente occlusa, dal che se ne deduce che tutta l'acqua viene dispersa nel sottosuolo nel tratto della tubazione, sia sotto la sede stradale asfaltata che sotto l'accesso al parcheggio P2 in materiale arido.

Attenzione: rischio di cedimento della sede stradale.
