COMUNE DI CASTIONE
DELLA PRESOLANA

**MESSA IN SICUREZZA AREE DI SOSTA E STRADE
IN LOC. PORÀ - CUP C59J20000500002 -
Cig assegnato all'affido: 8789487221**

PROGETTO DI FATTIBILITÀ TECNICA ED ECONOMICA

**INDAGINI VIDEOISPETTIVE
REPORT DELLO STATO DI FATTO**

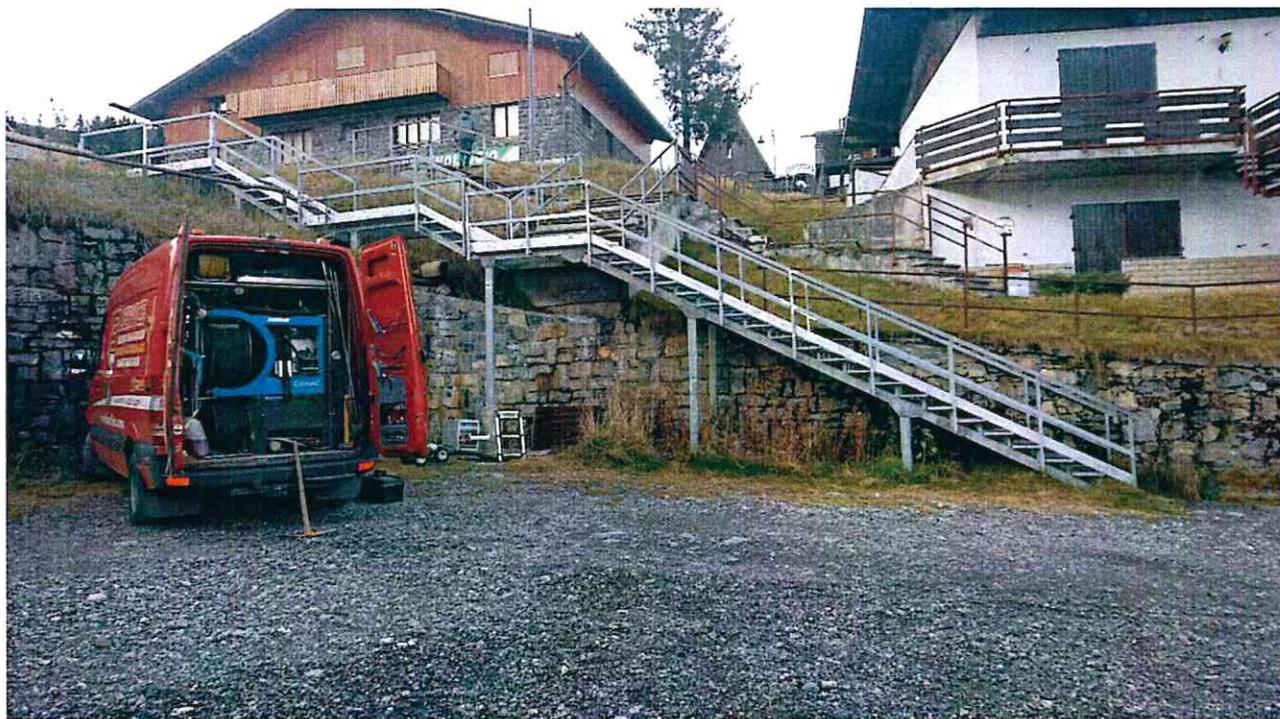
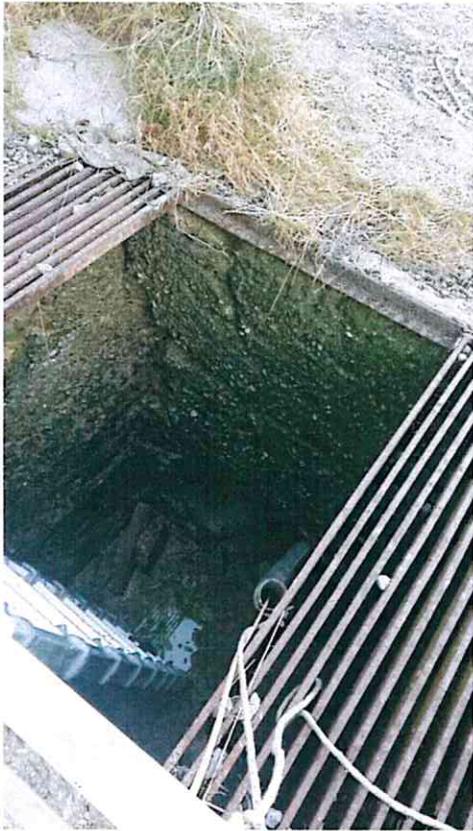
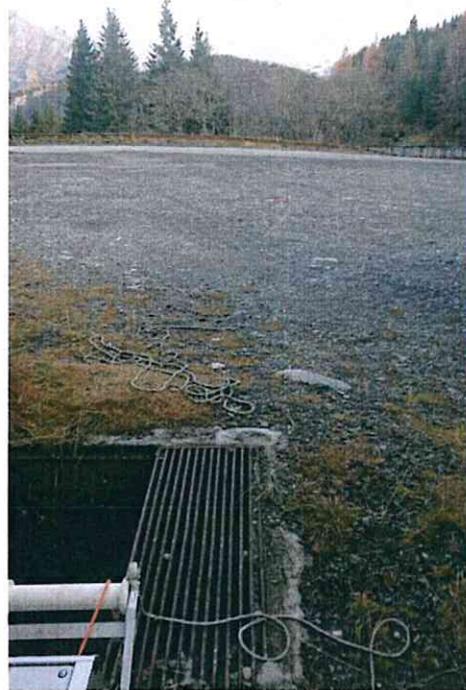
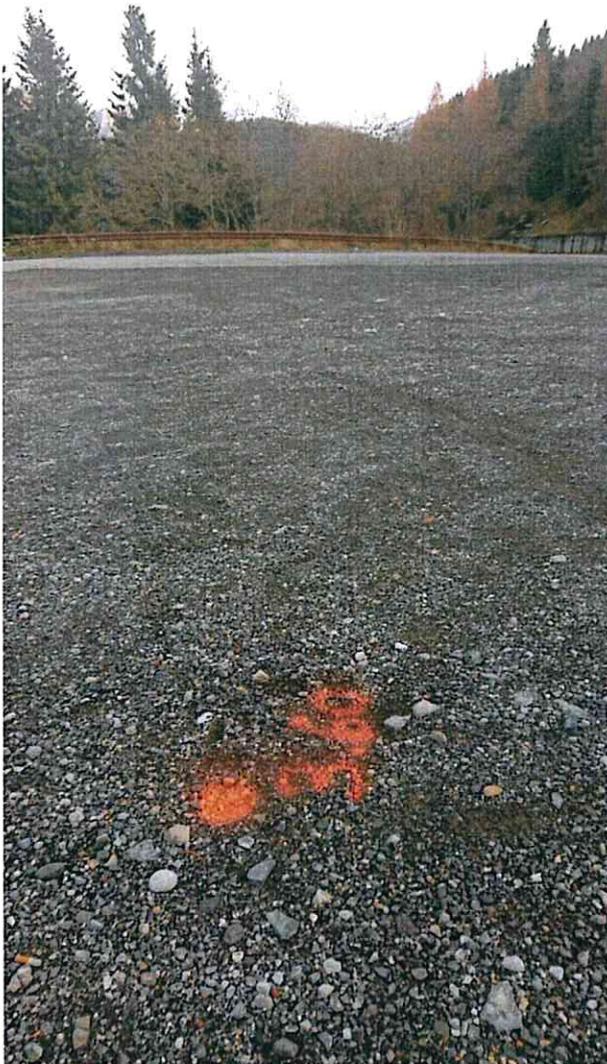
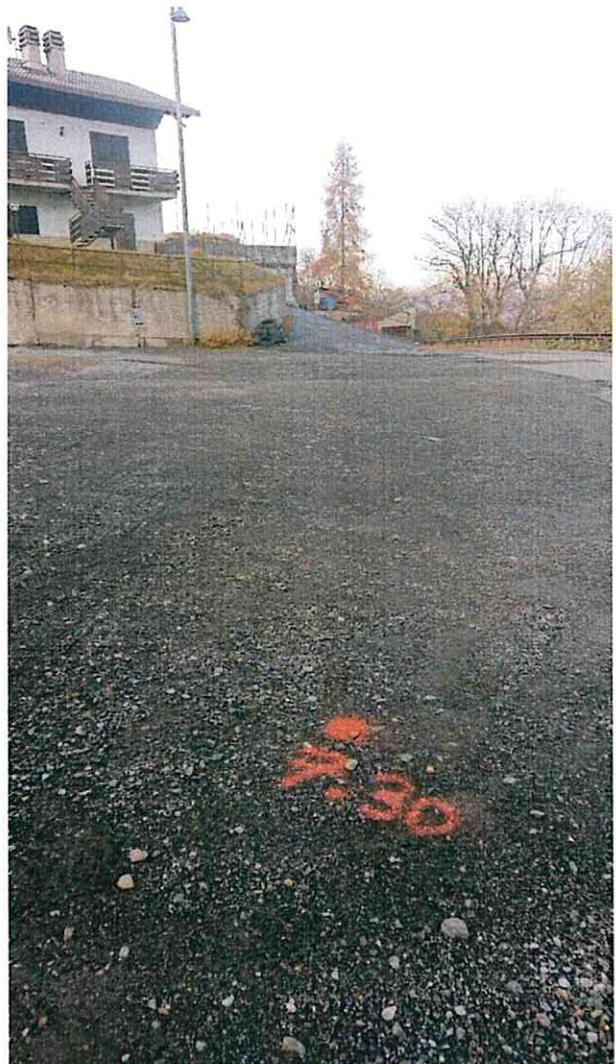
Posizione B.1 (acque bianche) – 1° tratto a monte posizione B:

In data 18/11/2021 alle ore 8,50 si è provveduto a caricare la tubazione con immissione nella griglia in prossimità della stazione di partenza della seggiovia Pian del Termen con circa mc 2,00 di acqua con fluorescina, nella cameretta del griglione nella posizione B all'interno del tubo non si è rilevato l'arrivo di acqua ma solo scolamenti al di sotto della tubazione stessa.

In data 19/11/2021 alle ore 7,30 si è provveduto ad eseguire videoispezione della tubazione $\varnothing 100$ cm in cls, con inserimento del robot entro cameretta con griglione al di sotto di scala in acciaio su piazzale parcheggio. **Tratto verso valle sino a griglione a monte posizione B: tutte le tubazioni sono gravemente lesionate (anche in ragione delle profondità del tubo - sino a oltre 11 m), con fondo non più esistente in più punti per effetto della erosione causata dalla eccessiva pendenza della livelletta di posa (sino al 30%) con dispersione nel sottofondo delle importanti portate in arrivo con rischi di instabilizzazione di tutto il rilevato; sia i cambi di giacitura planimetrica che di livelletta sono privi delle dovute camerette, anche di salto.**

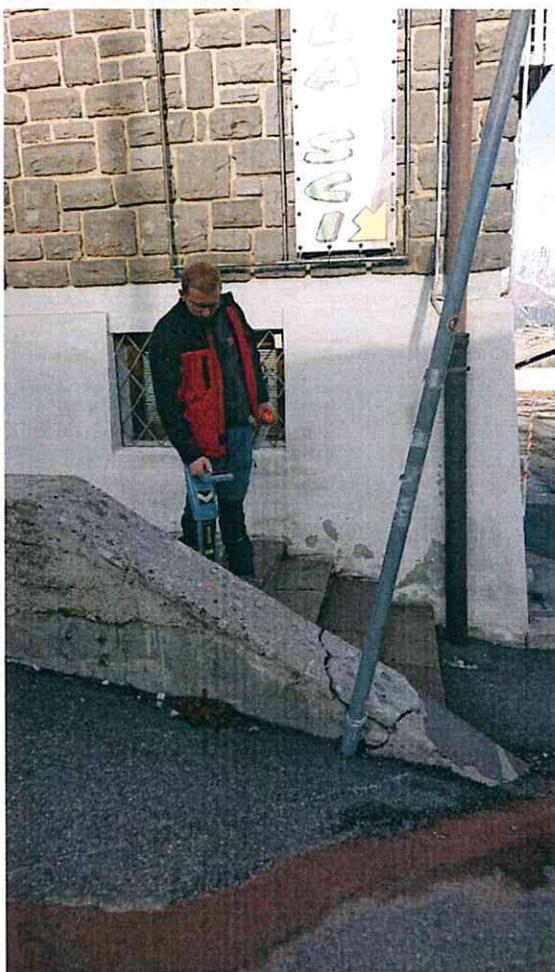
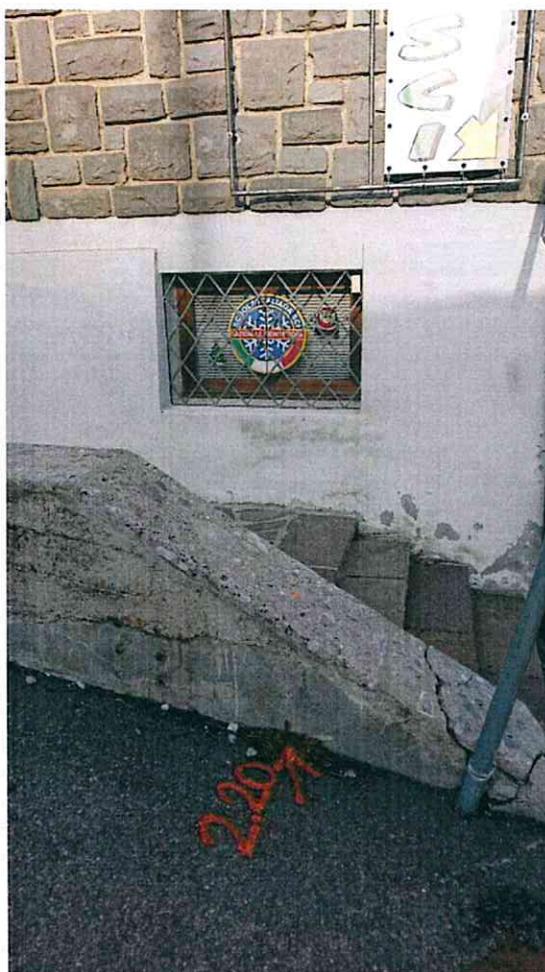
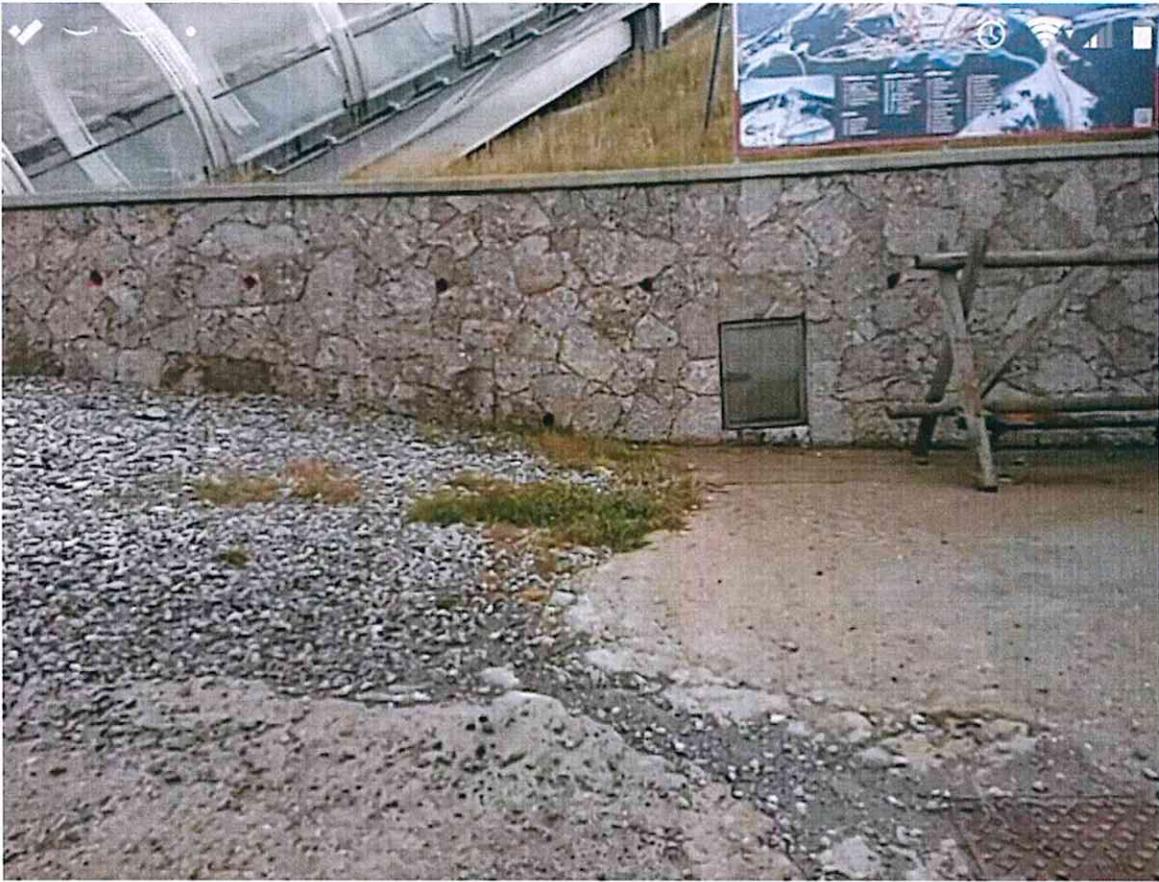
Posizione B.2 (acque bianche) – 2° tratto a monte posizione B:

In data 19/11/2021 alle ore 8,30 circa si è provveduto ad eseguire videoispezione della tubazione $\varnothing 100$ cm in cls, con inserimento del robot entro cameretta con griglione al di sotto di scala in acciaio su piazzale parcheggio e inserimento nella tubazione $\varnothing 100$ cm in cls, proseguendo verso monte sino a griglione in prossimità della stazione di partenza della seggiovia "Pian del Termen" e proseguendo verso monte per complessivi m 137,00 (dalla cameretta iniziale) oltre i quali non è possibile procedere per salto in cameretta di circa m 5,00.

Le tubazioni sono di base gravemente lesionate, con camerette di fatto non ispezionabili (anche con sovrastante edificazione) ad eccezione di sportello su muro a lato biglietteria in prossimità del quale si rilevano gravissimi dissesti del tubo che richiedono immediato intervento (così come del resto in altri punti, rinviandosi all'allegata documentazione fotografica); si rilevano numerose immissioni provenienti da strade e/o fabbricati, da verificarsi come siano state disciplinate; sia i cambi di giacitura planimetrica che di livelletta sono privi delle dovute camerette, anche di salto.

La cameretta non è più ispezionabile ed è al di sotto del muretto della scala, il fondo è completamente dissestato e non a tenuta; verificare giacitura della tubazione che parrebbe essere al di sotto dell'angolo fabbricato Scuola Sci

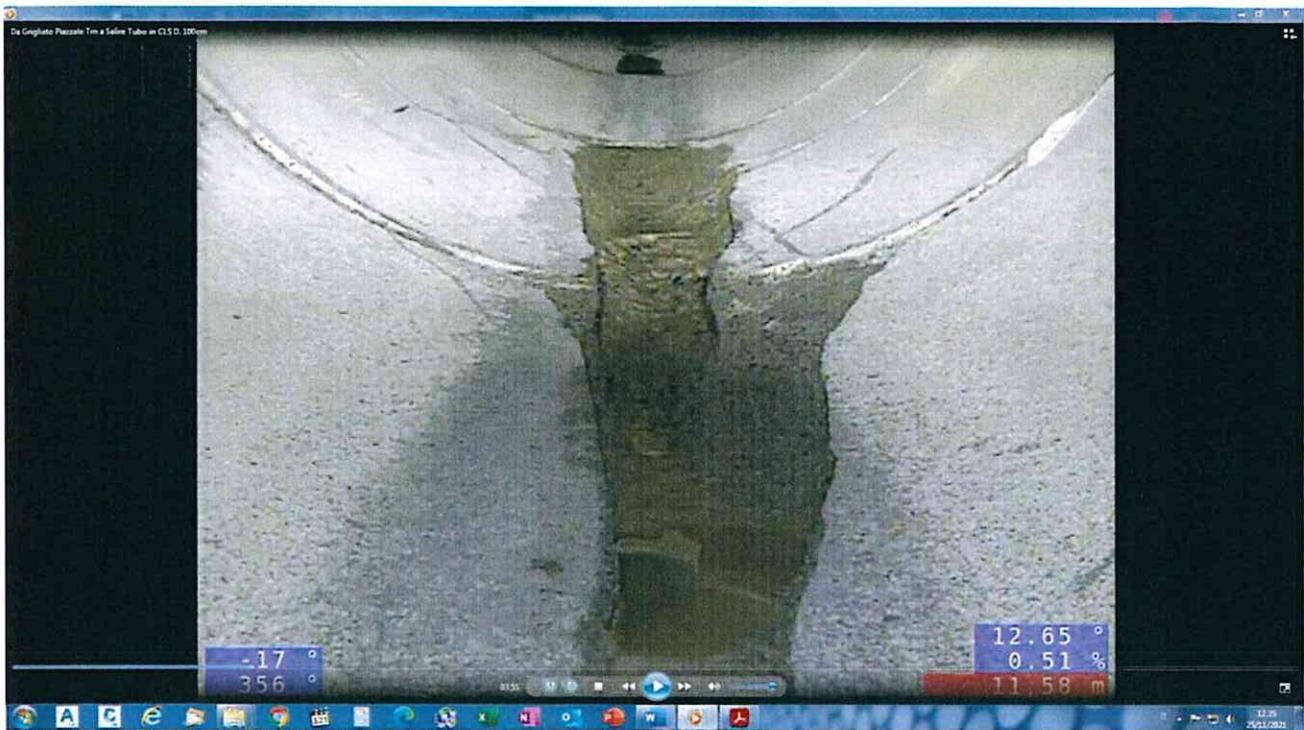
Tratto da verificare se insistente sotto fabbricato esistente Scuola Sci (?)

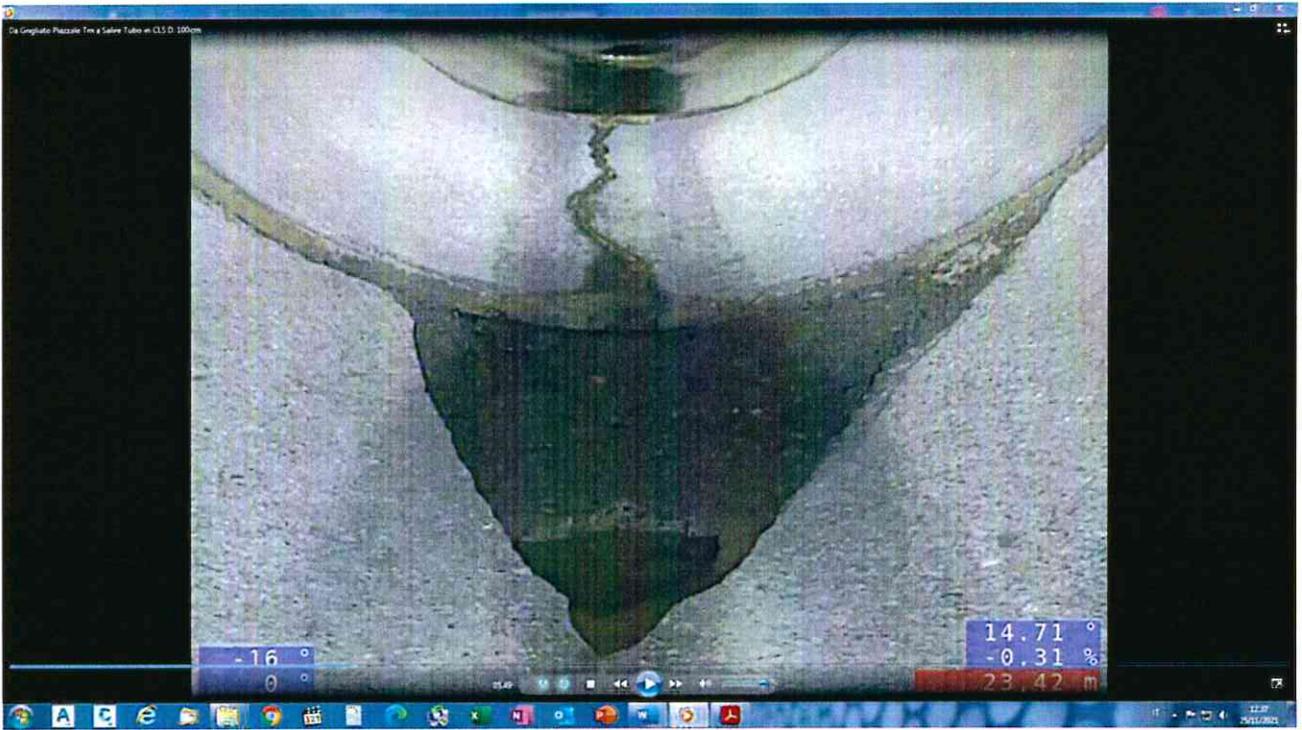
Cameretta al di sotto della scalinata in fregio a fabbricato Scuola Sci, non più ispezionabile
