Comune di Castione della Presolana

INTERVENTO DI SISTEMAZIONE DISSESTO IDROGEOLOGICO IN VIA PREDUSOLO

PROGETTO DEFINITIVO-ESECUTIVO

R03 - RELAZIONE TECNICA

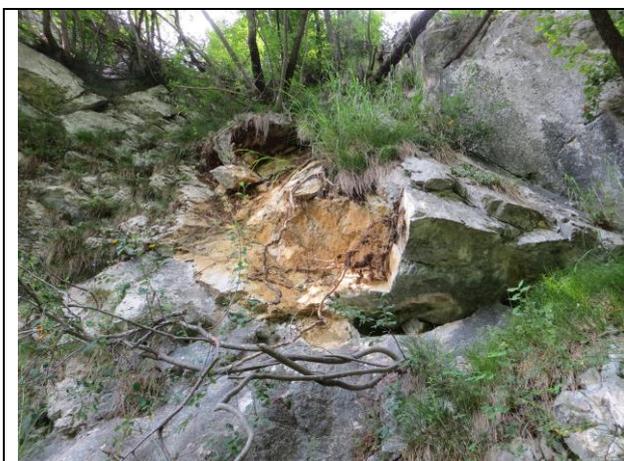
Foto 1 – Dettaglio della zona di distacco

Intervento A: Ubicato all'interno della zona boscata a quota m 1.012 s.l.m corrisponde alla zona del distacco del blocco roccioso sceso a valle, la parete rocciosa ha una ampiezza di circa 13 m (vedi **Foto 1-2-3-4**);

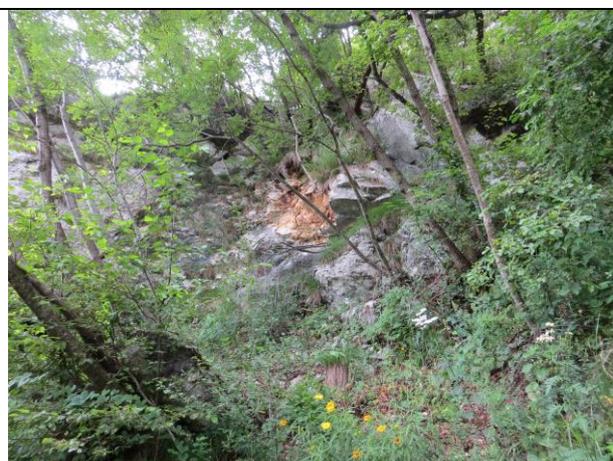
Foto 2 – Particolare dell'affioramento

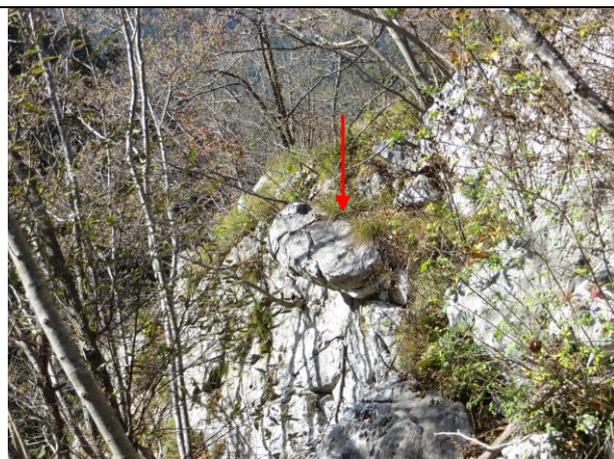
Foto 3 – Blocchi da disgiungere prima della posa della rete

Il posizionamento della rete richiede delle operazioni di disgiungimento preventivo e di taglio delle ceppaie, affinché la rete in aderenza sia perfettamente stabilizzata sulla superficie rocciosa (**Foto 3-4**)

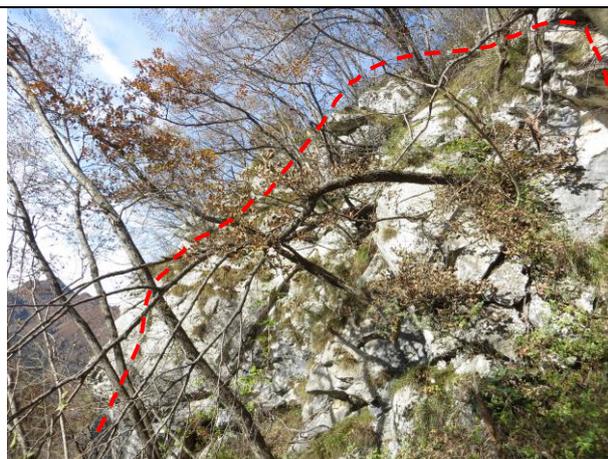
Foto 4 – Rappresentazione schematica dell'area di intervento A – vegetazione e ceppaie da rimuovere

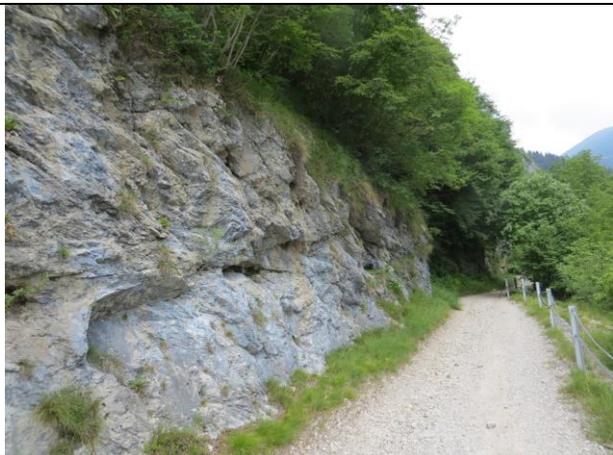
Foto 5 – Vista dell'area di intervento adiacente la strada sterrata proveniente da Via Predusolo

Intervento B: Ubicato lungo la parete rocciosa adiacente la via Predusolo con fronte di circa 75 m di lunghezza (vedi **Foto 5-6-7-8**).

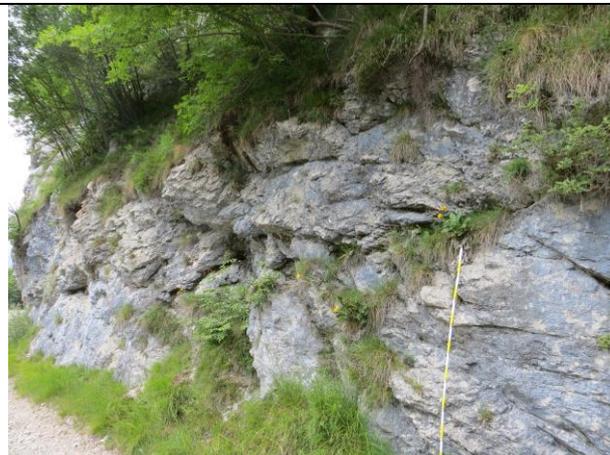
Foto 6 – Vista di dettaglio dell'ammasso roccioso

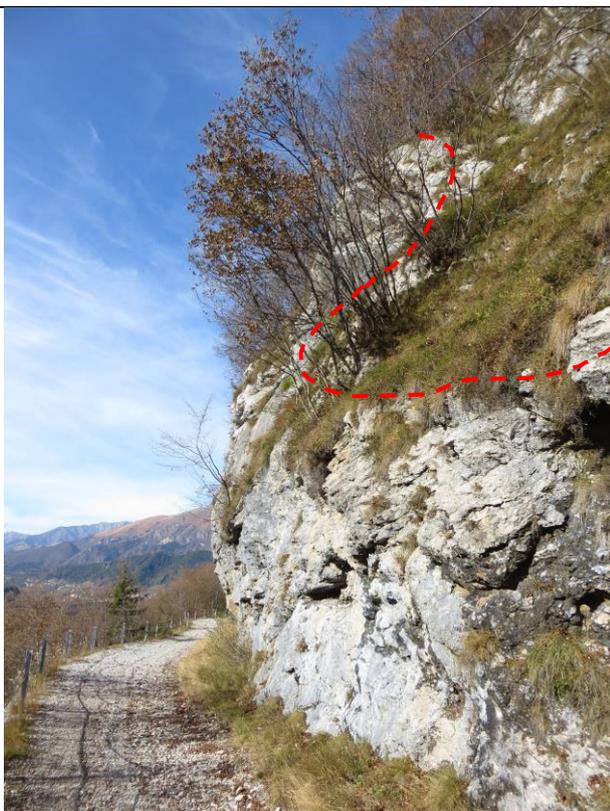
Foto 7 – Limite del rivestimento della rete in aderenza lungo il costone roccioso (linea tratteggiata) – Vista da monte verso valle – Area di intervento B

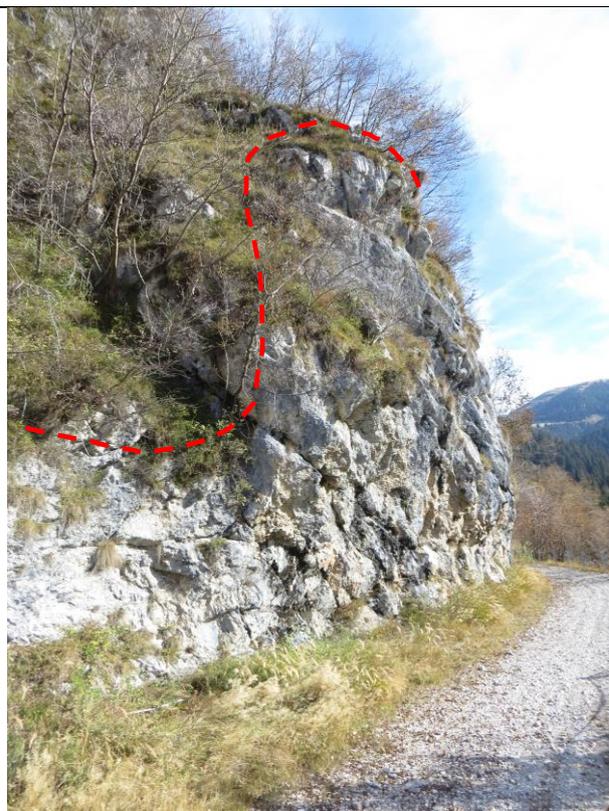
Foto 8 – Limite del rivestimento della rete in aderenza lungo il costone roccioso (linea tratteggiata) – Vista da valle verso monte – Area di intervento B

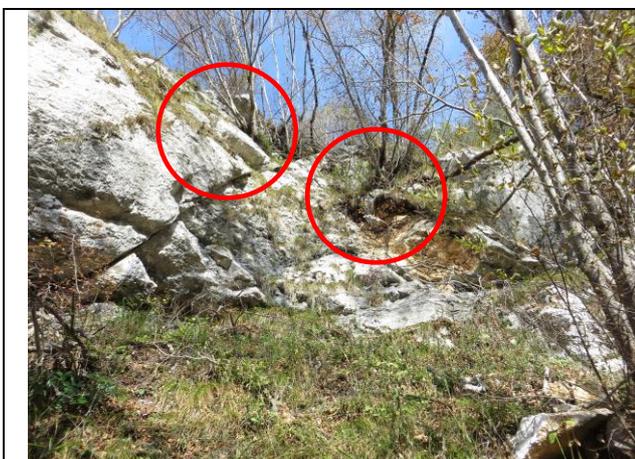
Foto 9 – Ceppaie da rimuovere in corrispondenza dell'intervento A

La vegetazione da rimuovere è costituita da piante a basso fusto, ramaglie e ceppaie con diametro compreso tra 5 e 10 cm.

Il materiale proveniente dalle attività di disbosco dovrà essere accatastato e smaltito secondo le normative vigenti (vedi **Fotografie 9-10**).

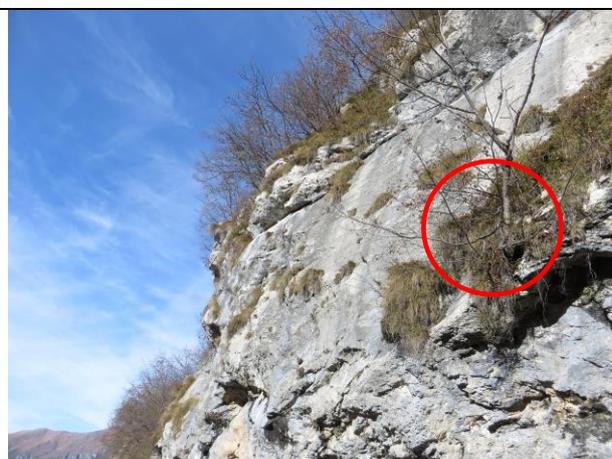
Foto 10 – Ceppaie da rimuovere in corrispondenza dell'intervento B
