INTERVENTO DI SISTEMAZIONE DISSESTO IDROGEOLOGICO IN VIA PREDUSOLO

PROGETTO DEFINITIVO-ESECUTIVO

RELAZIONE FORESTALE

Comune di Castione della Presolana
Piazza Roma, 3 24020 Castione della Presolana (BG)

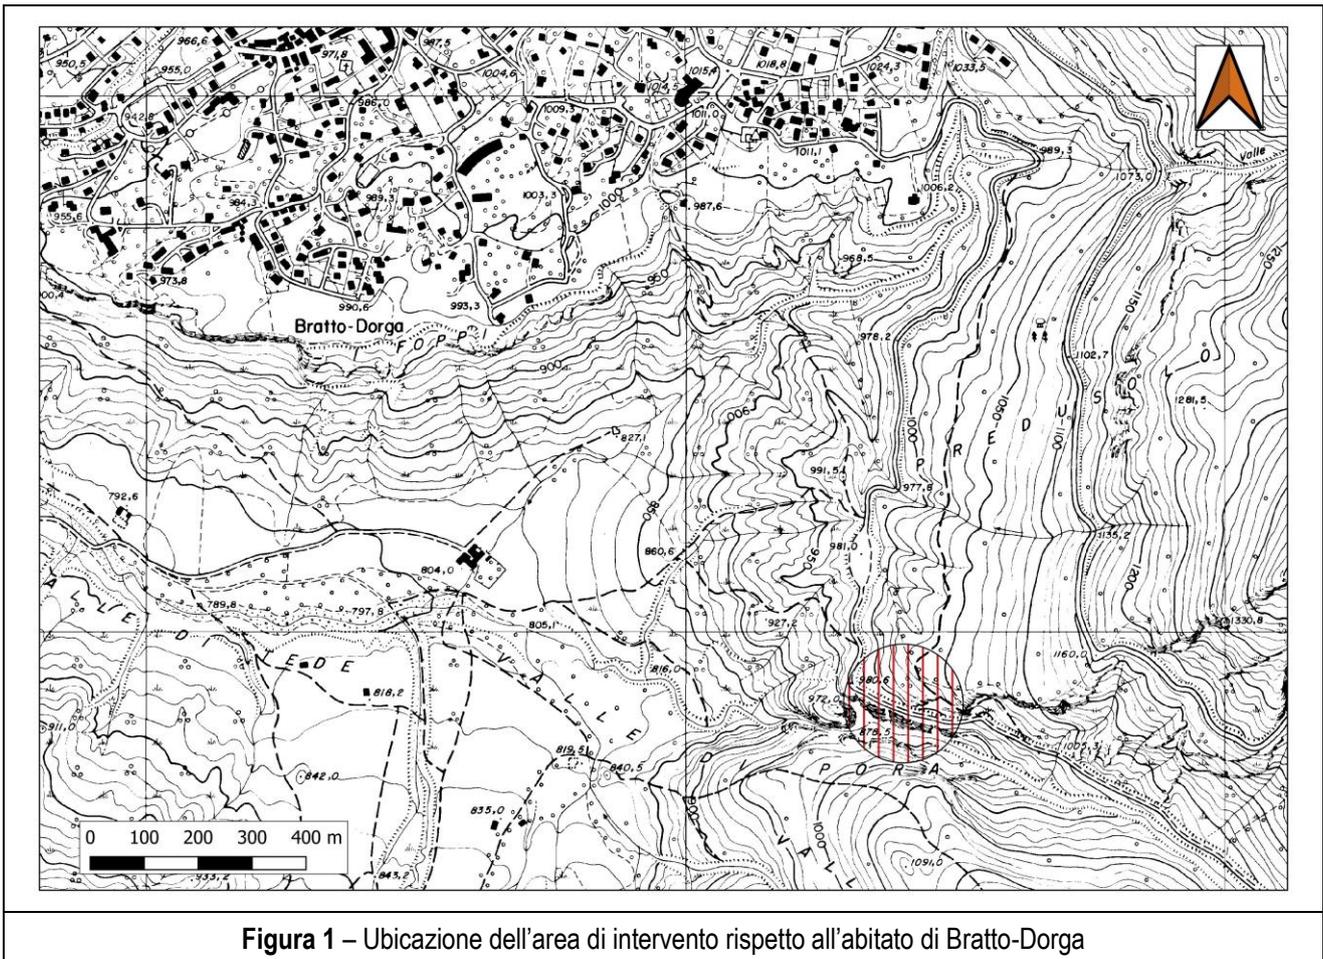
Figura 1 – Ubicazione dell'area di intervento rispetto all'abitato di Bratto-Dorga

L'area di intervento è ubicata lungo il versante settentrionale del Monte Lantana (vedi **Figura 1**), in corrispondenza della parete rocciosa affiorante lungo la via Predusolo. La necessità di stabilizzare il versante roccioso soprastante una parte della via Predusolo ha avuto origine da un episodio di crollo verificatosi qualche anno fa a seguito di un evento meteorologico critico.

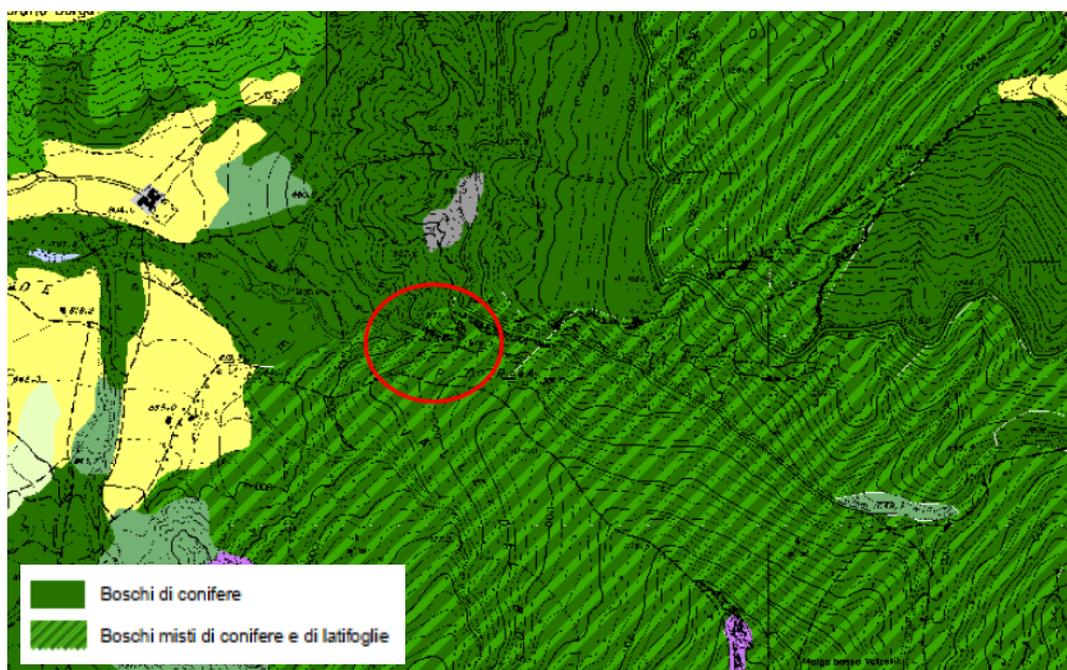
Figura 2 – Uso del suolo nell'area d'intervento – Estratto Carta Uso del Suolo PIF Valseriana

- l'area è inclusa in **ambito boschivo**, costituito da **boschi misti di conifere e di latifoglie**;
- la forma di governo predominante è quella del "**ceduo composto**"

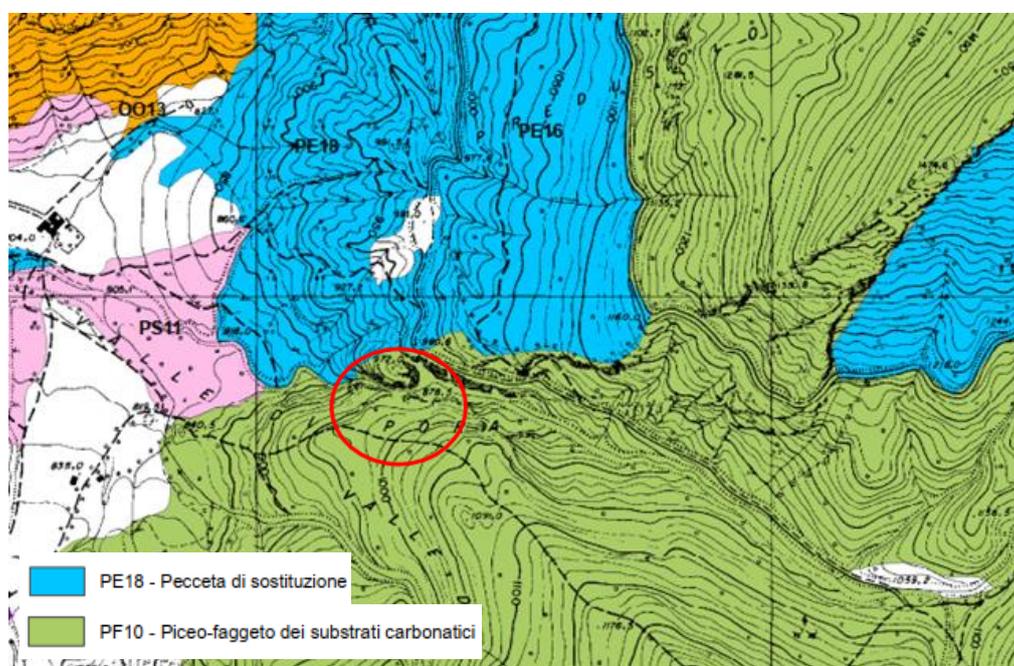
Figura 3 – Tipi forestali nell'area d'intervento - Estratto Carta Tipi Forestali PIF Valseriana

- l'area oggetto d'intervento è caratterizzata dai seguenti **tipi forestali**: *Piceo-faggeta dei substrati carbonatici* e, marginalmente, *Pecceta di sostituzione* (vedi schede tipi forestali cap.5). Si tratta di formazioni miste di abete rosso e faggio, in cui queste due specie possono essere presenti in modo assai variabile, fino a divenire l'una sporadica e l'altra nettamente prevalente. Anche questa categoria è da considerarsi spesso il risultato dell'attività dell'uomo, che da sempre a favorito l'abete rosso rispetto alle latifoglie. Considerata la natura geologica dell'area in esame l'unico tipo presente è quello dei piceo faggeti dei substrati carbonatici. I piceo faggeti sono presenti nella zona sottostante la pecceta altimontana, nelle aree migliori nell'orizzonte montano, sostituiti dall'**orno-ostrieto** nelle situazioni più xeriche. Questi boschi sono formati prevalentemente da abete rosso, ma il faggio è presente in modo spesso preponderante al piano dominato. Solo raramente si ha il faggio maggioritario rispetto alla conifera. Per il dinamismo di questi boschi si rimanda a quanto detto per le peccete secondarie montane, nel caso specifico è da attendersi un'alternanza fra le due specie principali in equilibrio dinamico. E' difficile che nel breve o medio periodo possano entrare altre specie, come l'acero di monte e il frassino, destinati a rimanere marginali. Specificamente nell'area d'intervento, date le condizioni di elevata xericità, pare prevalere proprio l'orno-ostrieto di rupe.

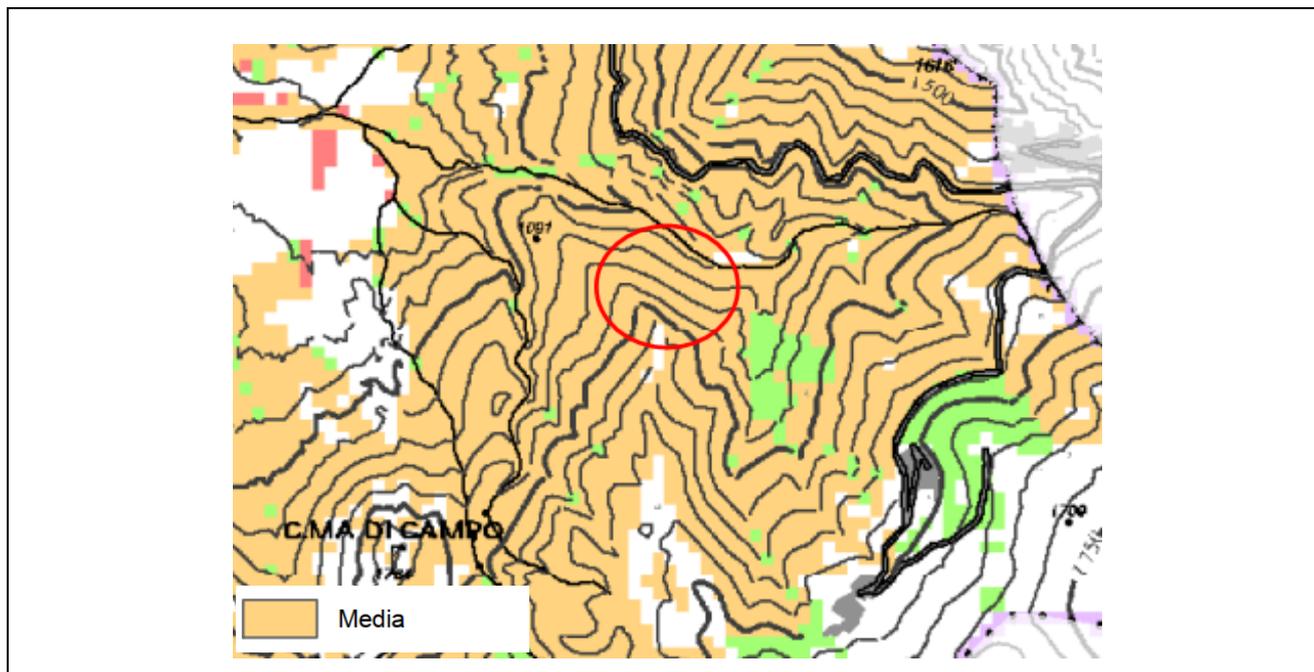
Figura 4 – Attitudine protettiva nell'area d'intervento - Estratto Carta dell'Attitudine Protettiva PIF Valseriana

- l'**attitudine produttiva** dei boschi è **alta**, mentre l'**attitudine protettiva e paesaggistica** sono **medie**;
- le azioni per la tutela del suolo e delle risorse idriche sono volte alla gestione dei versanti **a funzione protettiva**;

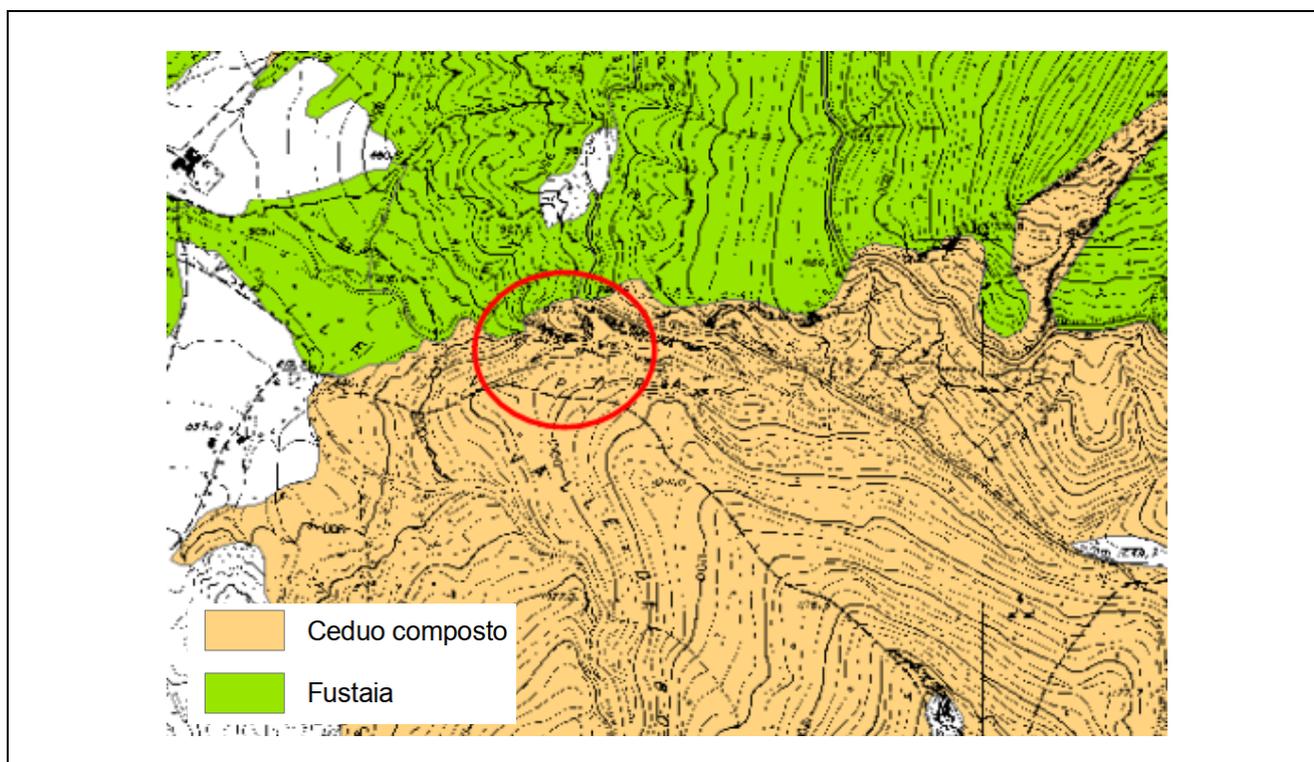
Figura 5 – Forma di governo del bosco nell'area d'intervento - Estratto Carta del Governo PIF Valseriana

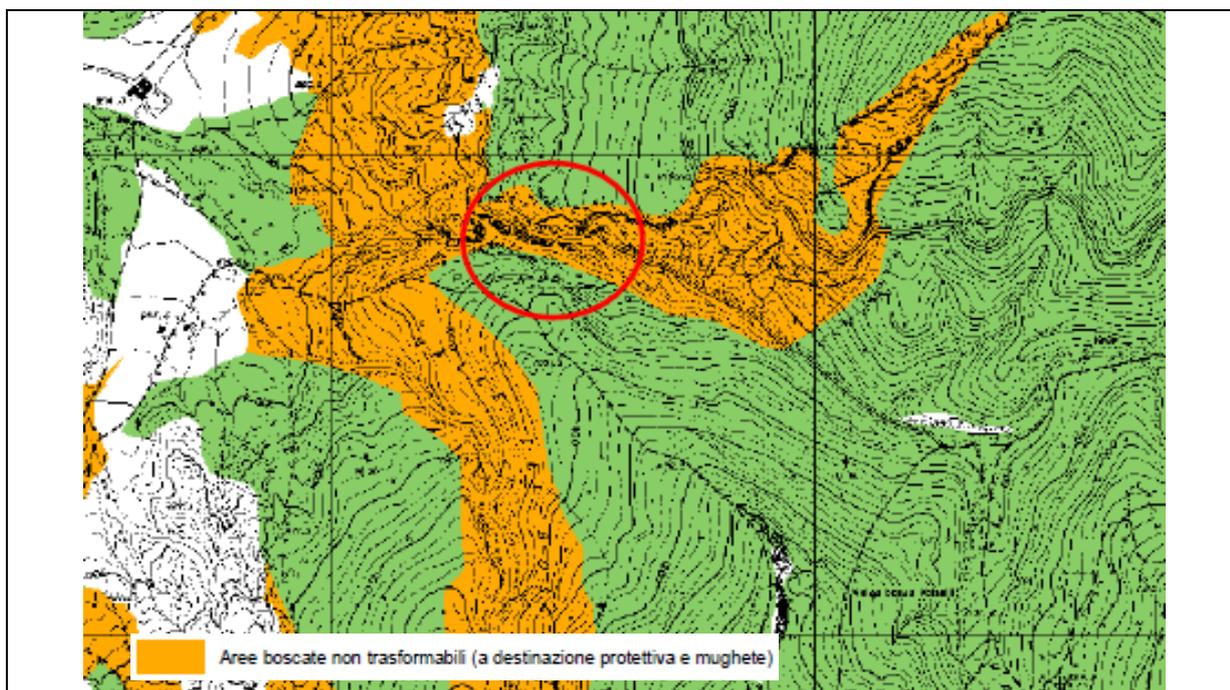
Figura 8 – Trasformabilità ordinaria del bosco nell'area d'intervento- Estratto Carta delle trasformazioni PIF Valseriana

- l'area boscata oggetto d'intervento, per la sua prevalente funzione protettiva, risulta **non trasformabile**;
- l'**indirizzo selvicolturale** è ad attitudine **naturalistica-paesaggistica**.

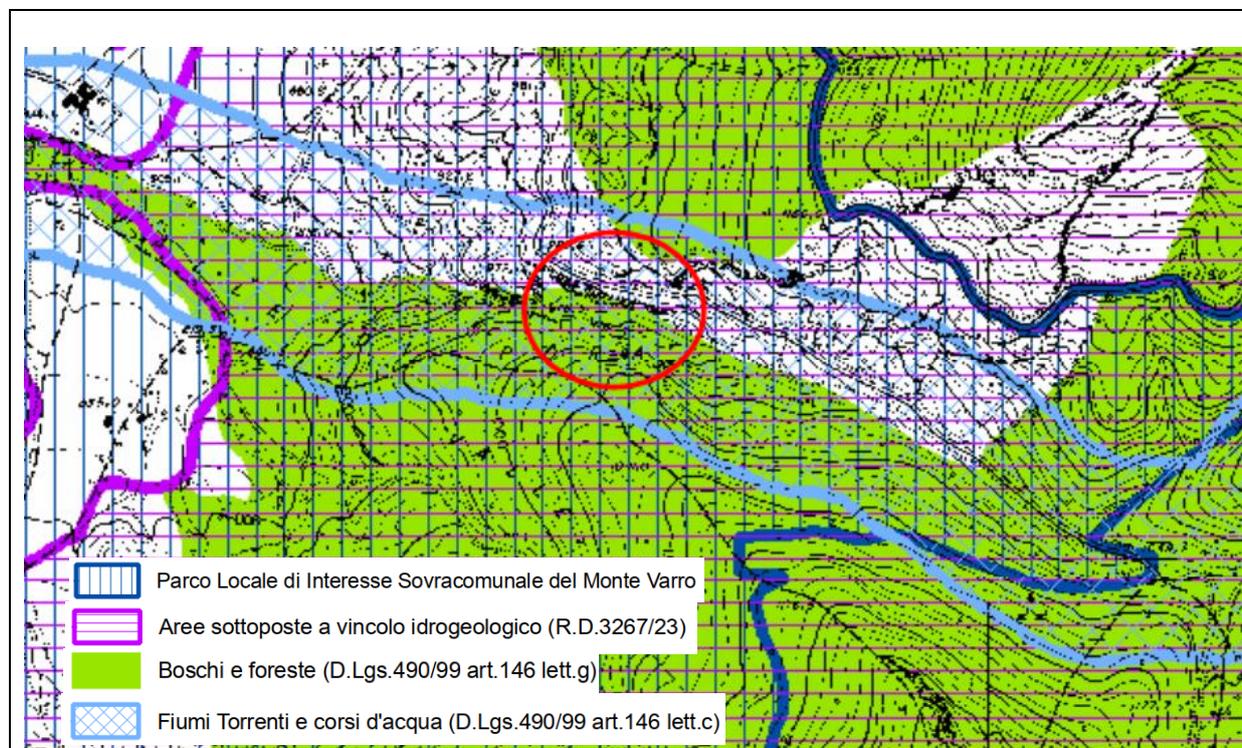
Figura 9 – Vincoli esistenti nell'area d'intervento- Estratto Carta dell PIF Valseriana

- L'area è inclusa in **vincolo paesaggistico** ai sensi dell'art. 142, comma 1°, lettera C (torrenti e corsi d'acqua) e lettera g (aree boscate), del decreto legislativo n. 42/2004 e s.m.i., e vincolo idrogeologico (R.D.3267/23) ed è inserita all'interno del *Parco Locale di Interesse Sovracomunale del Monte Varro*.

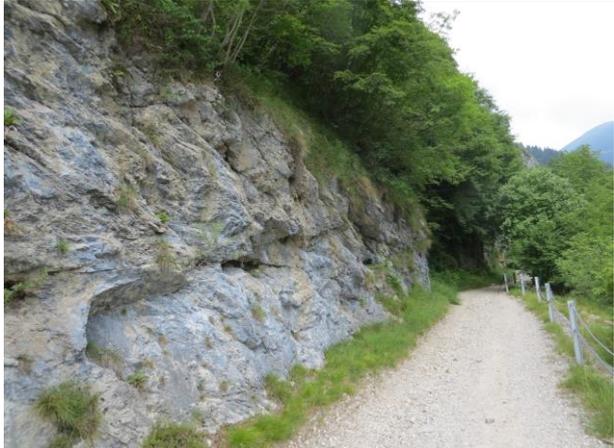
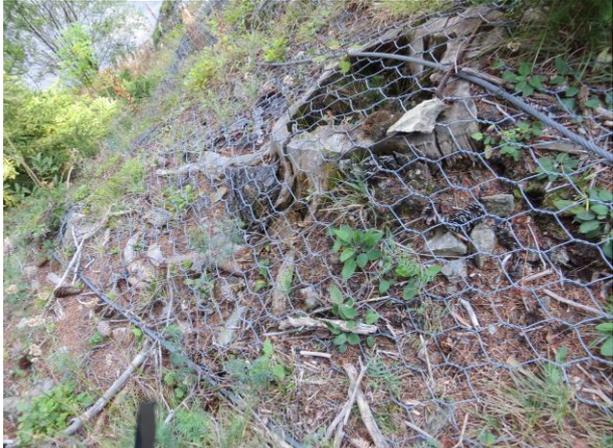
La soluzione progettuale adottata prevede l’impiego di rete in aderenza rinforzata da un reticolo di funi per avere una maggiore resistenza complessiva. La rete in aderenza sarà posata sulla superficie dell’affioramento roccioso e delle limitrofe porzioni di terreno a seguito delle operazioni di pulitura e disgaggio (vedi **Foto 1** e **Foto 2**).

<p>Foto 1 – Aspetto attuale della parete rocciosa oggetto di intervento</p>	<p>Foto 2 – Esempio di rete in aderenza</p>

Dopo il posizionamento, la rete verrà progressivamente colonizzata dalla vegetazione, che in parte mitigherà l’impatto visivo. Dal punto di vista tecnico, le trasformazioni morfologiche del suolo sono assenti e/o limitate alla sola fase di disgaggio; La superficie delle pareti rocciose affioranti non verrà modificata in maniera significativa e le trasformazioni più rilevanti sono rappresentate dalle perforazioni per gli ancoraggi delle reti.

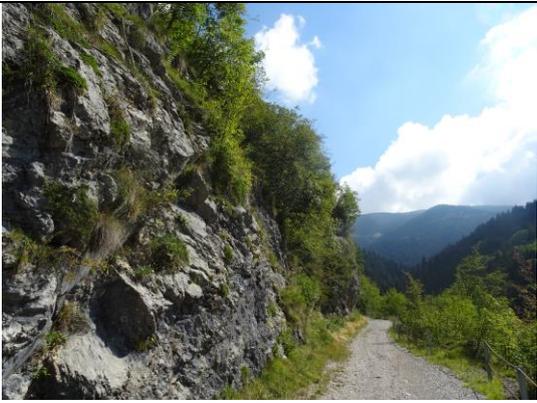
Foto 1 – Vista della parete rocciosa (da valle verso monte) – Area di intervento	Foto 2 – Vegetazione arborea sulla sommità delle pareti rocciose oggetto d'intervento

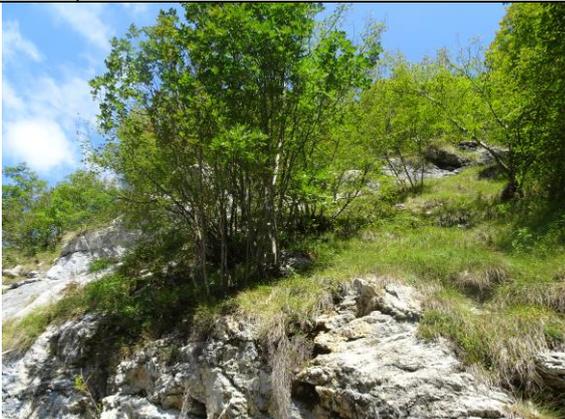
Foto 3 – Vegetazione arborea sulla sommità delle pareti rocciose oggetto d'intervento	Foto 4 – Vegetazione arborea sulla sommità delle pareti rocciose oggetto d'intervento

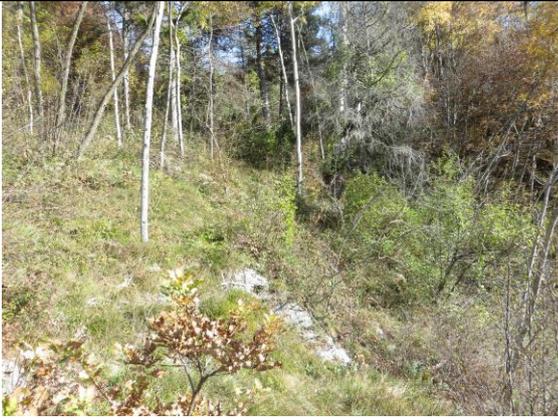
Foto 5 – Vegetazione arborea sulla sommità delle pareti rocciose oggetto d'intervento	Foto 6 – Vegetazione arborea sulla sommità delle pareti rocciose oggetto d'intervento
