COMUNE DI CASTIONE DELLA PRESOLANA

MESSAIN SICUREZZA VERSANTE FRANOSO
VIA MONTE PORA – RETI PARAMASSI SU STRADA
PER IL MONTE PORA IN COMUNE DI
CASTIONE DELLA PRESOLANA
CUP C57H20001540002

ALLEGATO 01): RELAZIONE GENERALE

SETTEMBRE 2021

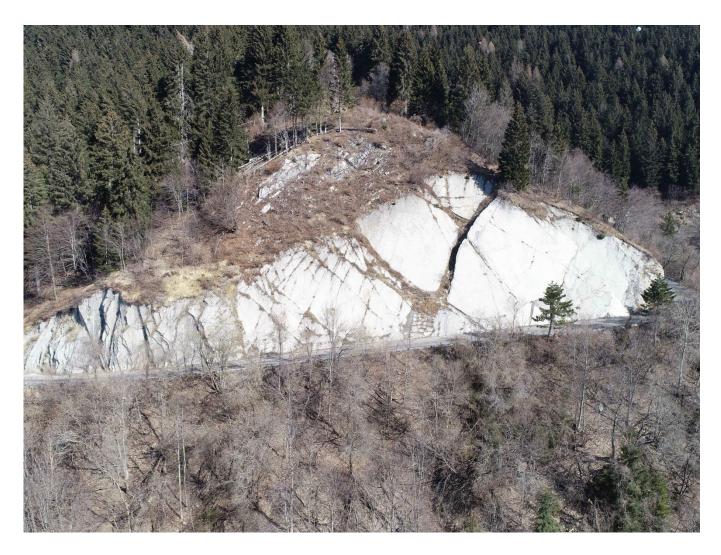
Fotografia 1: Lastre con lastre giacitura sub verticale, che hanno la possibilità di ribaltarsi, parti di questi sono stati messi in sicurezza.

Il versante a monte della strada è interessato da fenomeni di dissesto, di caduta massi e alberi d'alto fusto e, in generale, di scivolamento di materiale detritico proveniente dall'erosione delle scarpate rocciose.

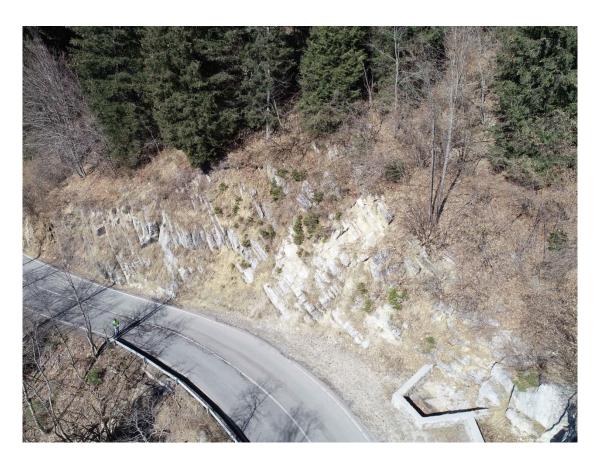
Fotografia 2: Rischio di caduta massi.

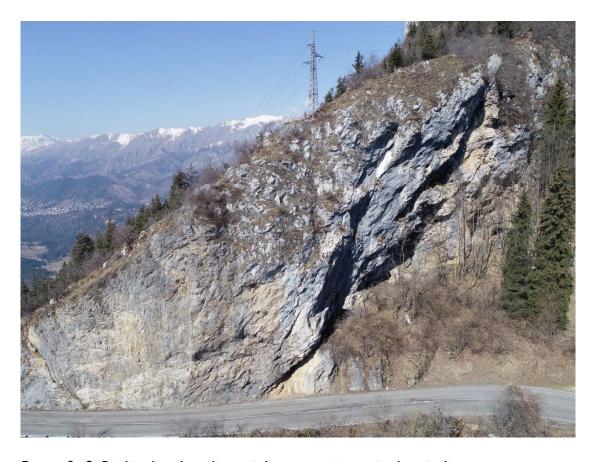
Fotografia 3: Rischio di caduta di massi da versante in strati subverticali.

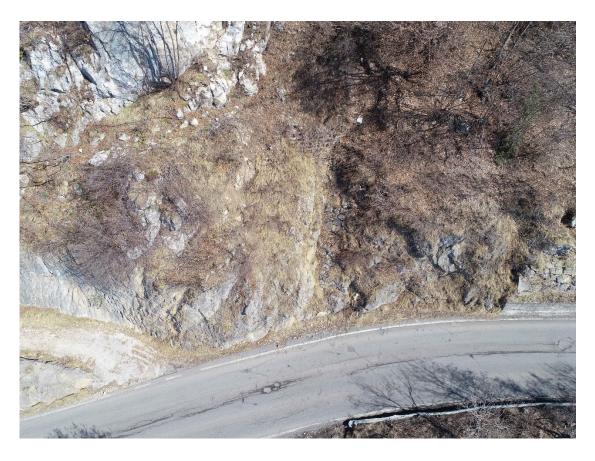
Fotografia 5: Scivolamento di materiale detritico proveniente dall'erosione delle scarpate rocciose.

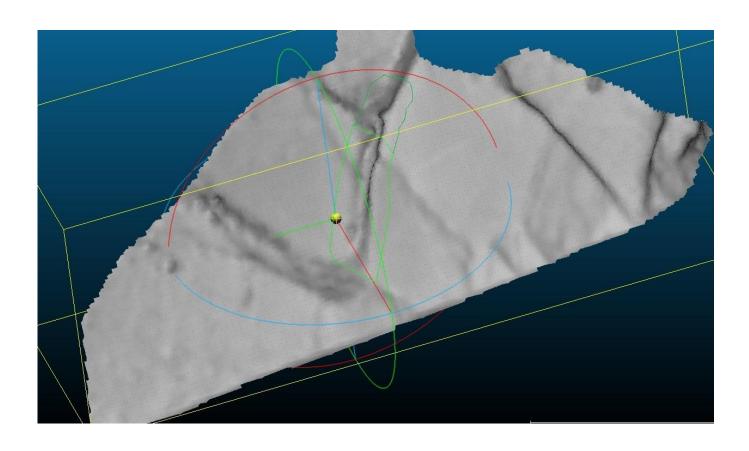
Figura 2: Rielaborazione del rilievo eseguito con drone e laserscan dell'intervento 4.

Per rilevare i vuoti e i pieni caratterizzati dalle concavità e dalle convessità rilasciate dagli smottamenti vari legati e fenomeni di erosione e crollo, l'unico medoto di calcolo è quello concesso dall'ausilio del drone combinato con il laserscan. Riportare le curve di livello ha ben poco senso vista la necessità di riportare spuntoni e scavernamenti che ne delineino la corretta morfologia per posizionare sia la rete che le barre. Per questo non è stato redatto un elaborato grafico con le curve di livello e punti quotati.

INTERVENTO N.4 a km 0,397 al km 0,408		
CRITICITA'	Presenza di lastre di roccia con inclinazione superiore ai 45°, al piede degli strati vi è assenza di supporto. E' necessario contrastare la spinta subverticale degli strati.	
INDICAZIONI PROGETTUALI	Posa di 9 ancoraggi della lunghezza di 7 metri	
LUNGHEZZA	II m + superficie in apice alle lastre	
SUPERFICIE COINVOLTA	67 m ²

INTERVENTO N.4 b km 0,412 al km 0,469		
CRITICITA'	Lastre di roccia con inclinazione a franapoggio: è ne-	
	cessario completare un intervento realizzato prece-	
	dentemente. Il loro distacco invaderebbe la carreg-	
	giata.	
INDICAZIONI PROGETTUALI	Consolidamento attivo diffuso di versante costituito	
	da teli di rete in trefolo in acciaio armonico abbinati a	
	rete secondaria in acciaio ad alta resistenza. Taglio di	
	12 abeti rossi	
LUNGHEZZA	57 m	
SUPERFICIE COINVOLTA	342 m² di esbosco e 270 m², 392 m di ancoraggi

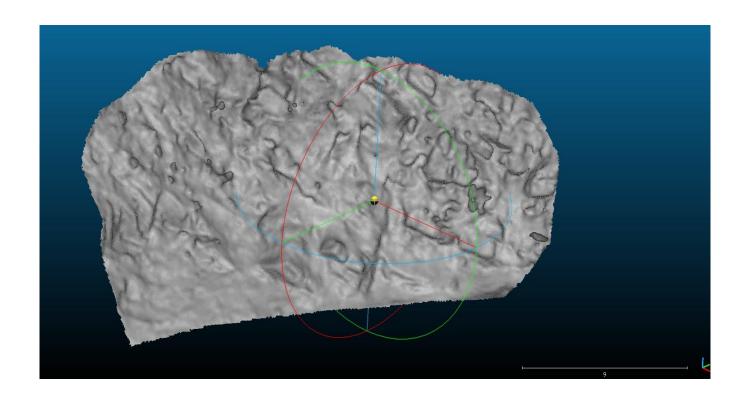
Figura 3: Rilievo a mezzo di laserscan dell'interno I I

INTERVEN	TO N.11 km 1,025 al km 1,045
CRITICITA'	La scarpata a monte della strada presenta criticità legate alla presenza di alternanze di strati di calcari e calcari marnosi. L'erosione dei litotipi più teneri mette in evidenza le lastre di calcare, esponendole a fenomeni di caduta di grossi elementi lapidei che possono danneggiare la carreggiata.
INDICAZIONI PROGETTUALI	Taglio della vegetazione. Taglio di n.10 abeti rossi con diametro variabile dai 30 ai 60 cm. Disgaggio pesante di grossi blocchi
LUNGHEZZA	20 m
SUPERFICIE COINVOLTA	200 m² di esbosco (volume coinvolto dal disgaggio 15 m³

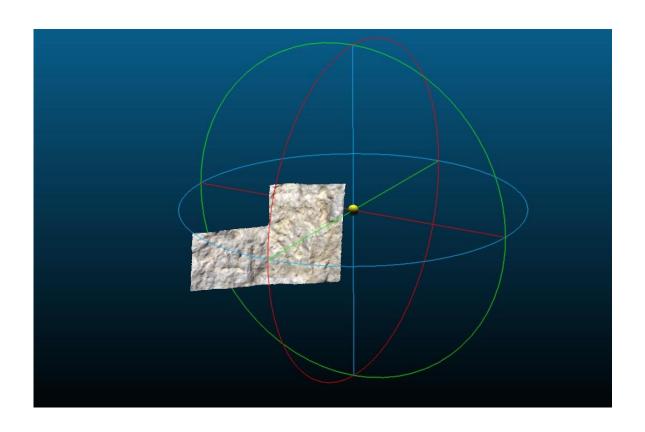
Figura 4: Rielaborazione del rilievo eseguito con drone e laserscan dell'intervento 19b.

INTERVENTO N.19a - 19b -19c (curva giro d'Italia) km 1,484 al km1,528 e	
da	l km 1,543 al km 1,579
CRITICITA'	La scarpata a monte della strada presenta criticità legate alla presenza di alternanze di strati di calcari e calcari marnosi. L'erosione dei litotipi più teneri mette in evidenza le lastre di calcare, esponendole a fenomeni di caduta di grossi elementi lapidei che possono danneggiare la carreggiata. Per l'eterogeneità della formazione rocciosa in questo punto è necessaria la pro-
	tezione a mezzo di rafforzamento corticale.
INDICAZIONI PROGETTUALI	Taglio di n.3 abeti rossi con diametro variabile dai 30 ai 60 cm. Consolidamento attivo diffuso di versante costituito da teli di rete in trefolo in acciaio armonico abbinati a rete secondaria in acciaio ad alta resistenza.
LUNGHEZZA	44 m + 6 m +36 m
SUPERFICIE COINVOLTA	72+900 + 432 m ² 147 + 1246 + 490 m di ancoraggi

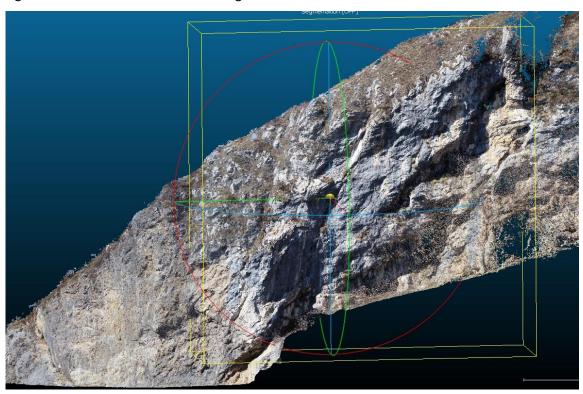
Figura 5: Rielaborazione del rilievo eseguito con drone e laserscan dell'intervento 19a e $\it c$
