COMUNE DI CASTIONE DELLA PRESOLANA

Provincia di Bergamo	data 08-08-2022
Comune di CASTIONE DELLA PRESOLANA	aggiornamenti
MESSA IN SICUREZZA AREE DI SOSTA E STRADE IN LOC. PORA - CUP C59J20000500002 - Cig assegnato all'affido: 8789487221	archivio n° 1376A/22 scala 1:5.000 1:200
PROGETTO ESECUTIVO	tavola PE06.1
STATO DI FATTO: AREA 4 - POSIZIONE A di rilievo e video ispezione PLANIMETRIA Via Valzelli con Parcheggi P5 e P6	firma
Studio Tecnico Drr. Ingg. Gherardo, Umberto e Antonio NORIS *Via Damiano Chiesa, 20 - 24128 Bergamo - Tel. e fax : 035 25.70.58 - E-mail: studionoris@libero.it*	ORDINE DEGLI INGEGNERI - PROVINCIA DI BERGAMO - DOTTORE INGEGNERE UMBERTO NORIS ALBO N° 1663

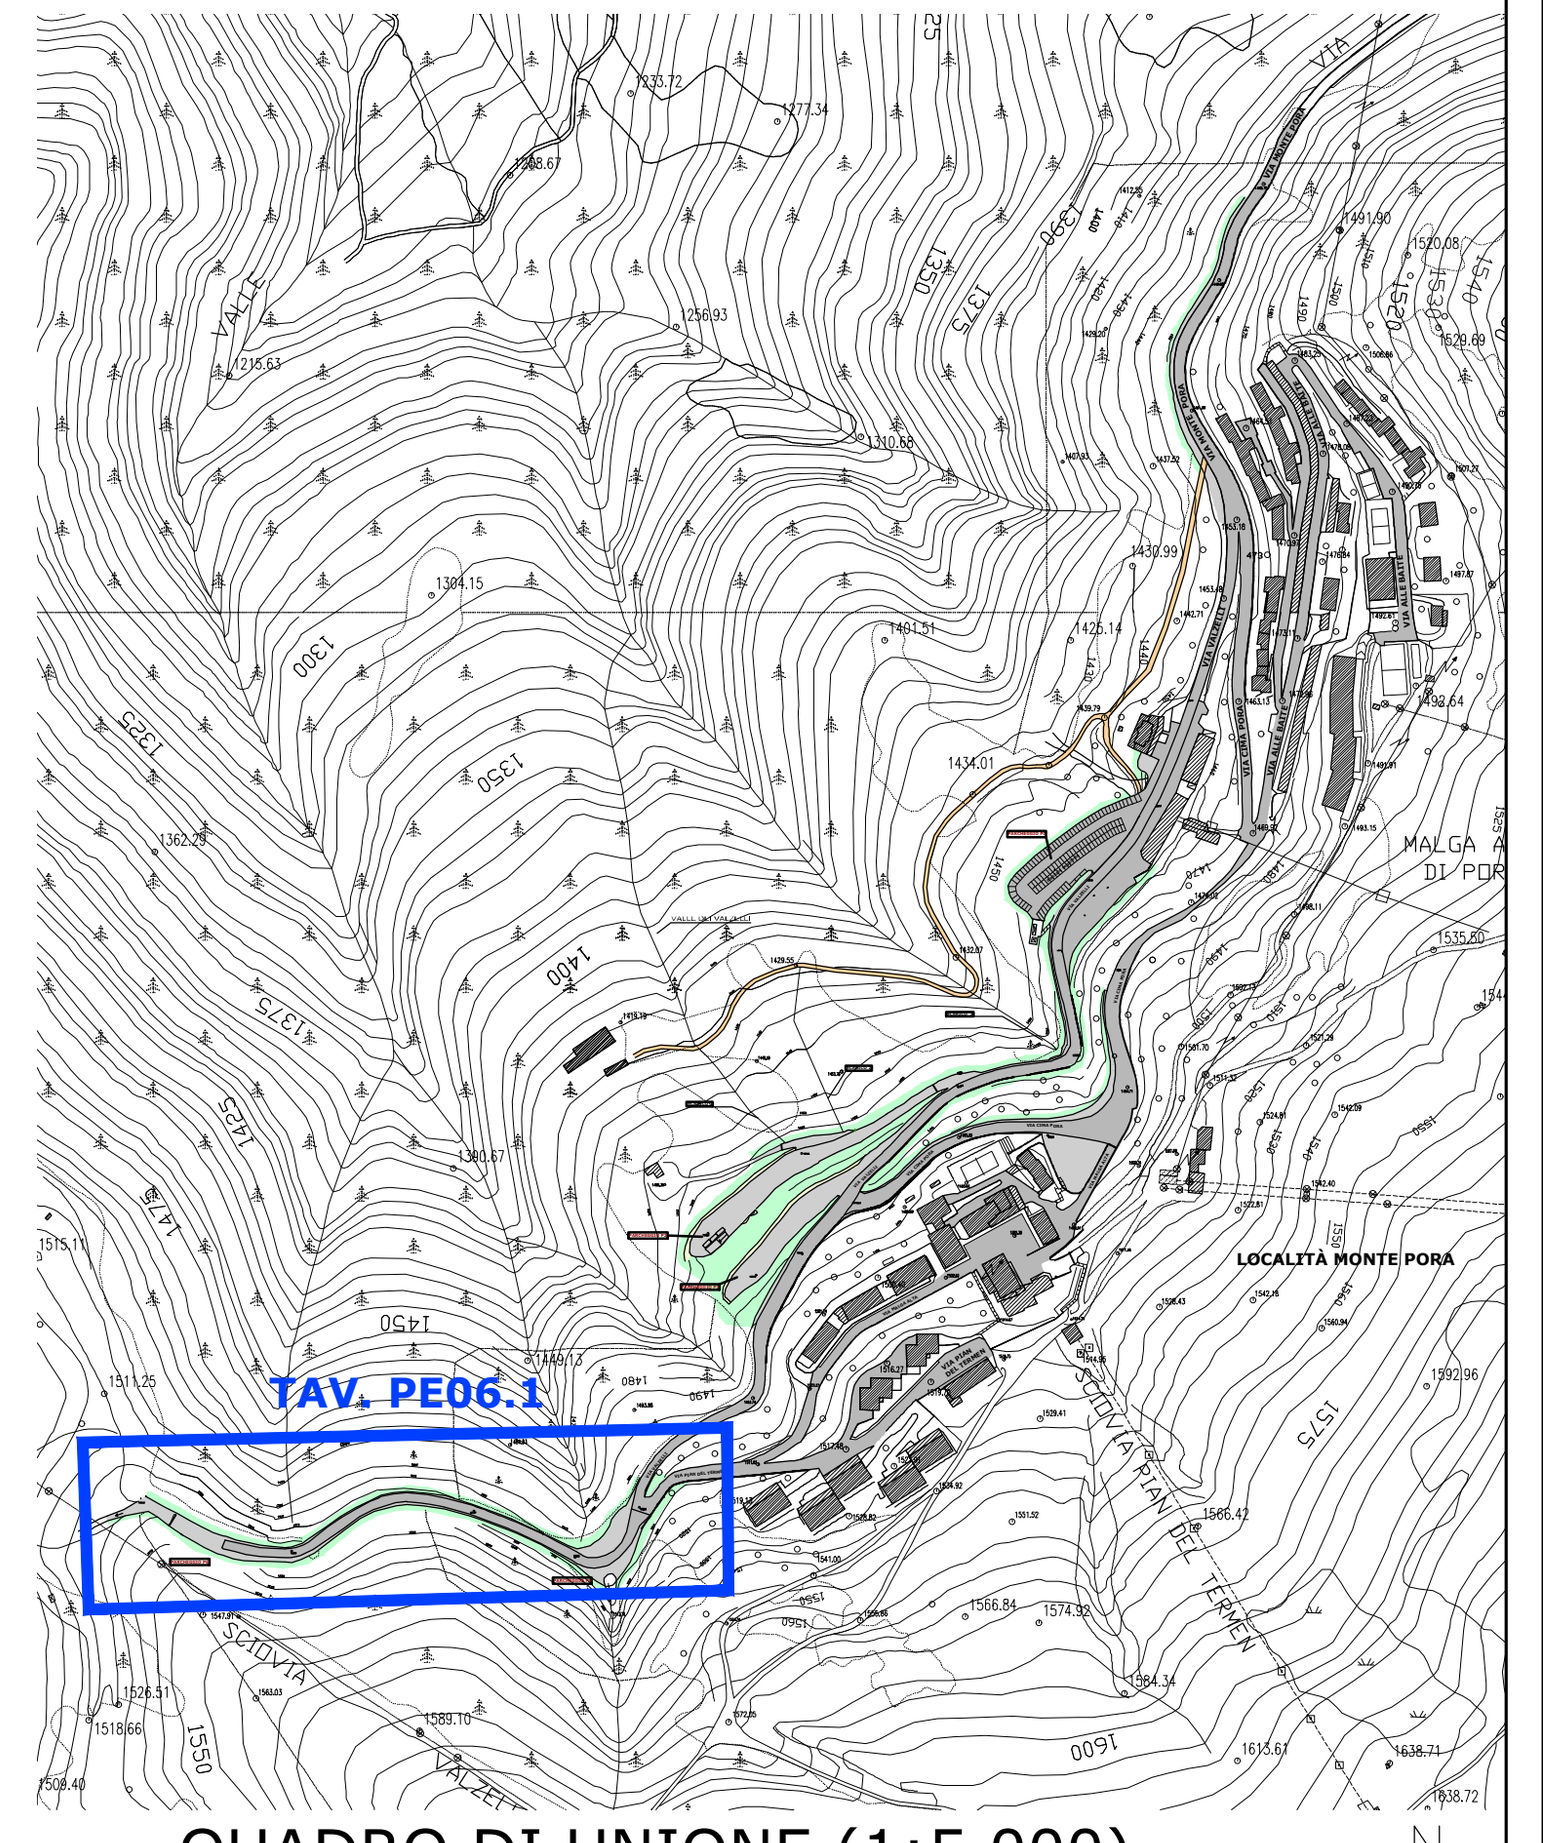
curva Posizione A

Tubazione ø100 cm in cls, lungh. 25 m, con pendenza media del 7% circa, in partenza da vasca a monte con fondo e sponde in materiale inerte.
Tutte le tubazioni sono gravemente lesionate in più punti per effetto delle caratteristiche del tubo, non idoneo per i carichi stradali (tubo non armato a imbocco semplice); all'ingresso si è rilevata la presenza di grosso masso (entro il tubo) che impedisce il deflusso delle acque e che viene rimosso per dar luogo alla videoispezione; l'uscita risulta essere stata quasi completamente occlusa, causando sedimento all'interno del tubo per un tratto di circa m 9,00.
