COMUNE DI CASTIONE
DELLA PRESOLANA

**MESSA IN SICUREZZA AREE DI SOSTA E STRADE
IN LOC. PORÀ - CUP C59J20000500002 -
Cig assegnato all'affido: 8789487221**

PROGETTO DI FATTIBILITÀ TECNICA ED ECONOMICA

**INDAGINI VIDEOISPETTIVE
REPORT DELLO STATO DI FATTO**

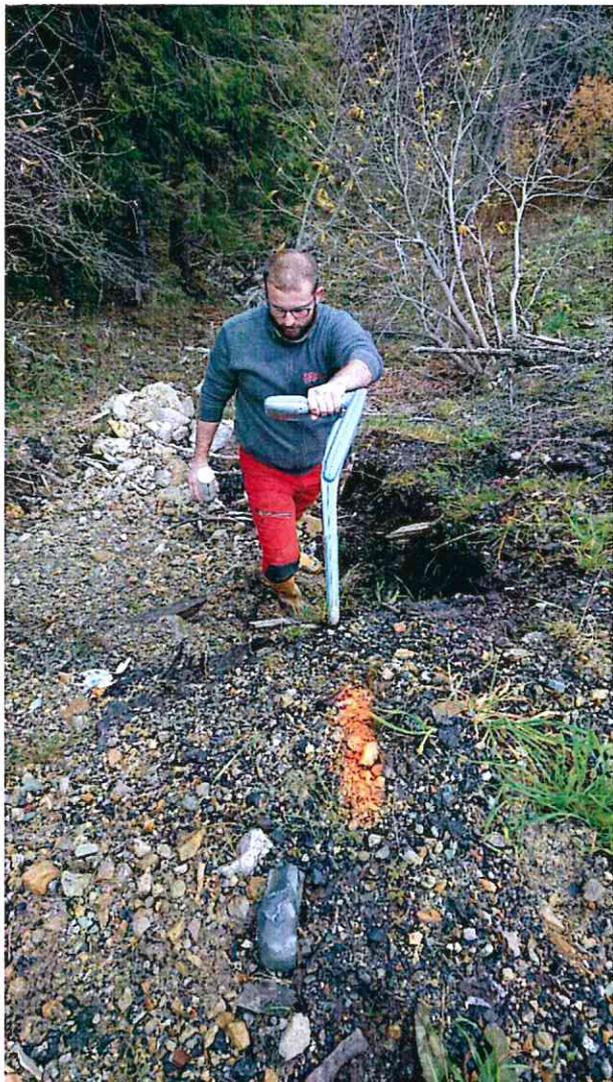
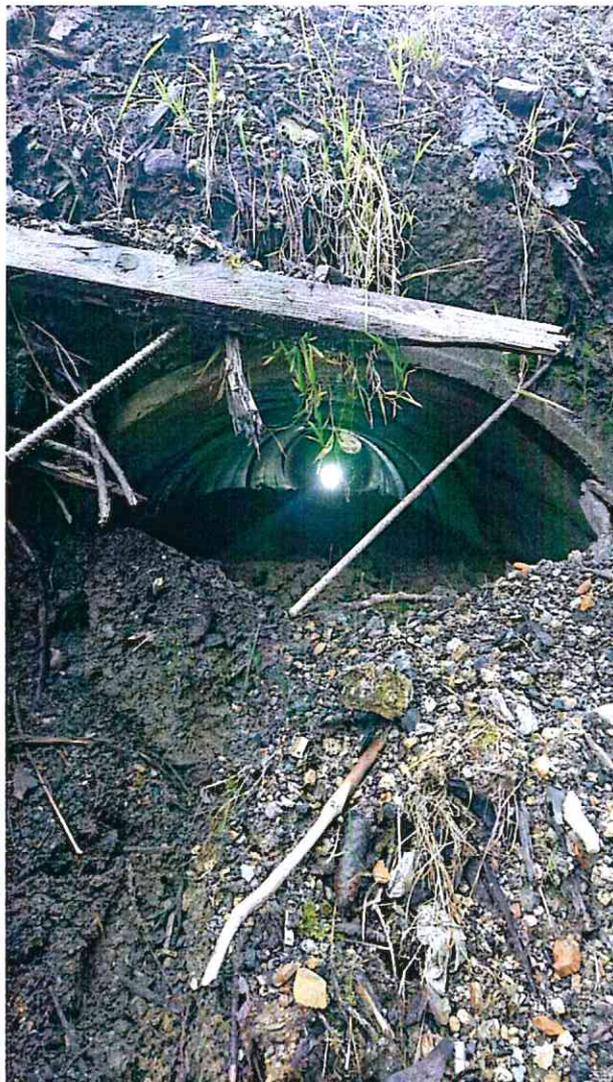
Posizione A (acque bianche):

Tubazione $\varnothing 100$ cm in cls con pendenza media del 7% circa, in partenza da vasca a monte con fondo e sponde in materiale inerte.

Tutte le tubazioni sono gravemente lesionate in più punti per effetto delle caratteristiche del tubo, non idoneo per i carichi stradali (tubo non armato a imbocco semplice); all'ingresso si è rilevata la presenza di grosso masso (entro il tubo) che impedisce il deflusso delle acque e che viene rimosso per dar luogo alla videoispezione; l'uscita risulta essere stata quasi completamente occlusa, causando sedimentazione all'interno del tubo per un tratto di circa m 9,00.

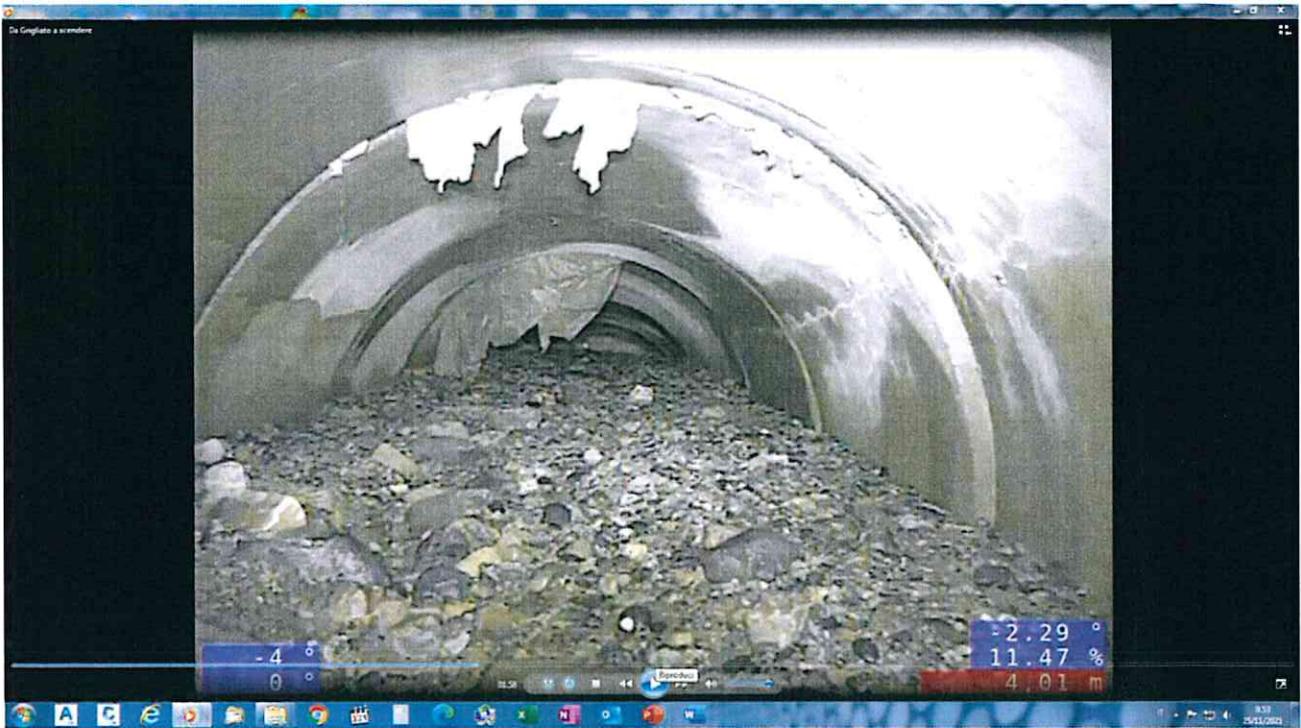
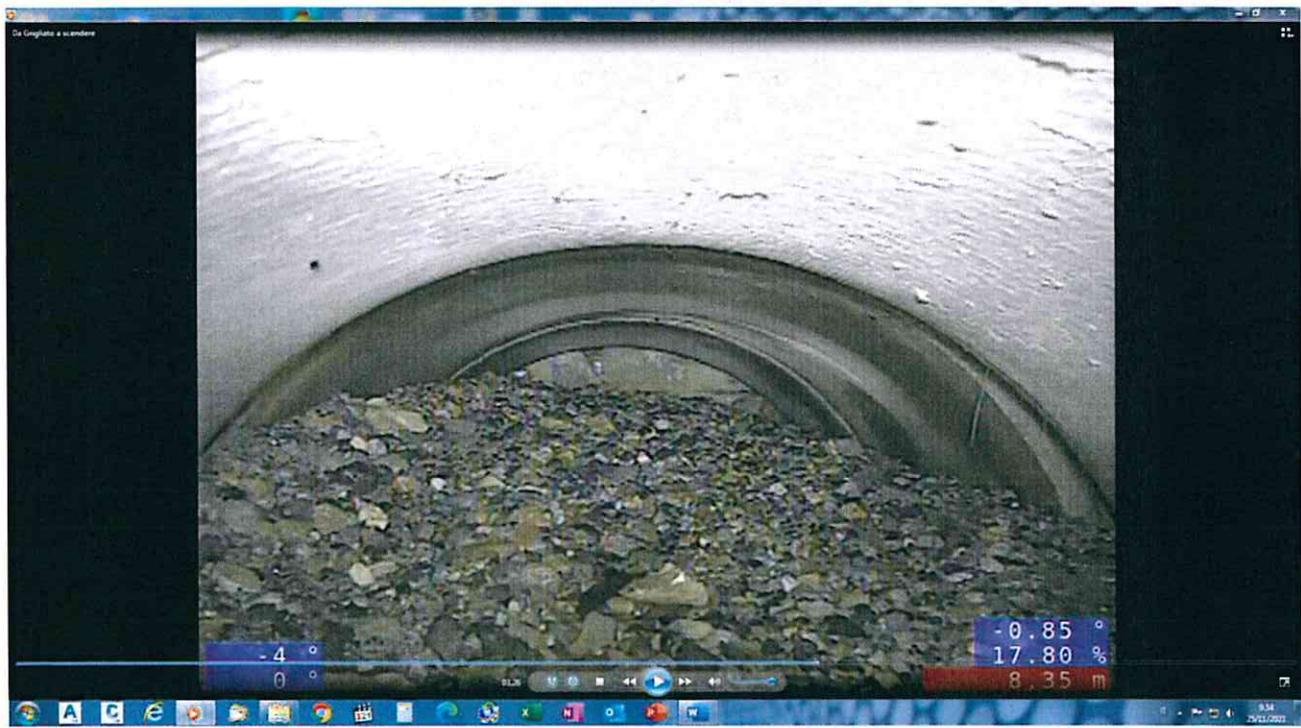
Posizione B (acque bianche):

Tubazione $\varnothing 100$ cm in cls, sia in arrivo da monte (con pendenza media del 30,00% circa) che in partenza verso valle (con pendenza media del 9,5% circa) da cameretta con griglione a lato monte strada.

Tutte le tubazioni sono gravemente lesionate in più punti per effetto:

- sotto la sede stradale, delle caratteristiche del tubo, non idoneo a sopportare carichi stradali (tubo non armato a imbocco semplice); detto tratto risulta quasi completamente occluso con sedimento all'interno del tubo;
- sulla ripa, per effetto della eccessiva pendenza di posa

Anche la cameretta risulta lesionata.

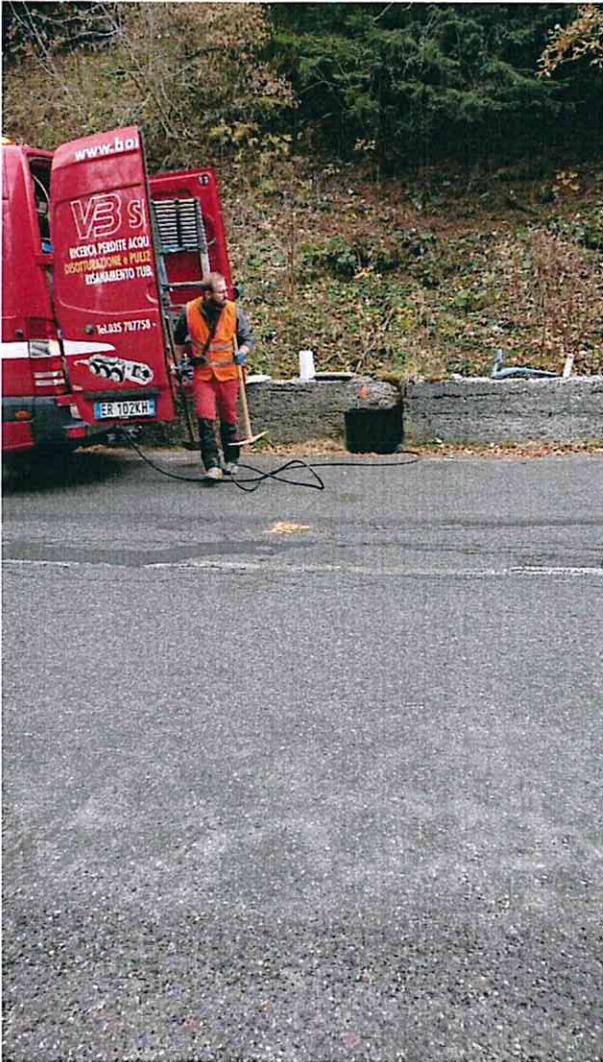
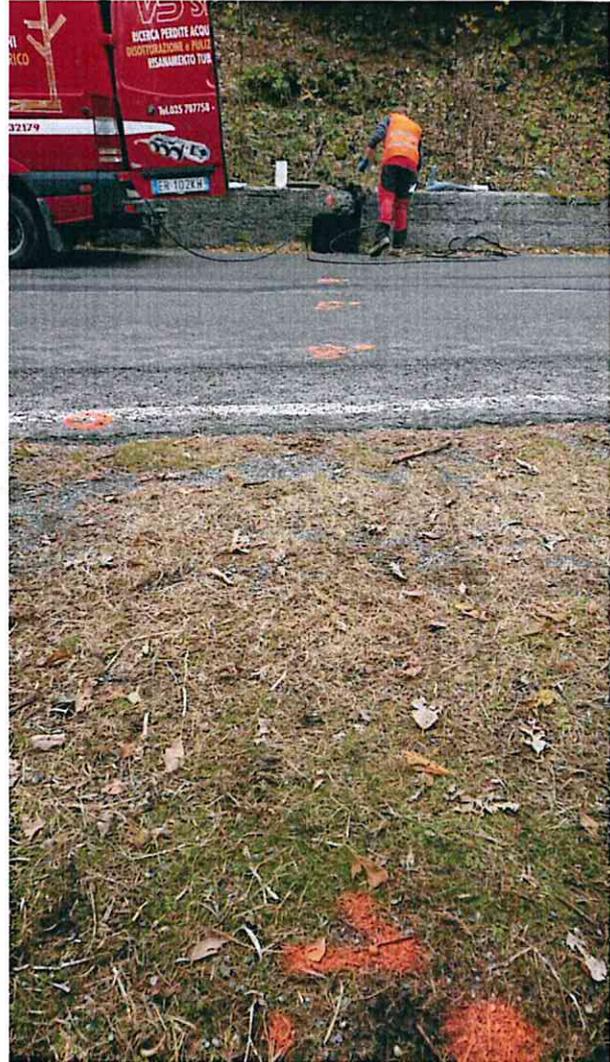
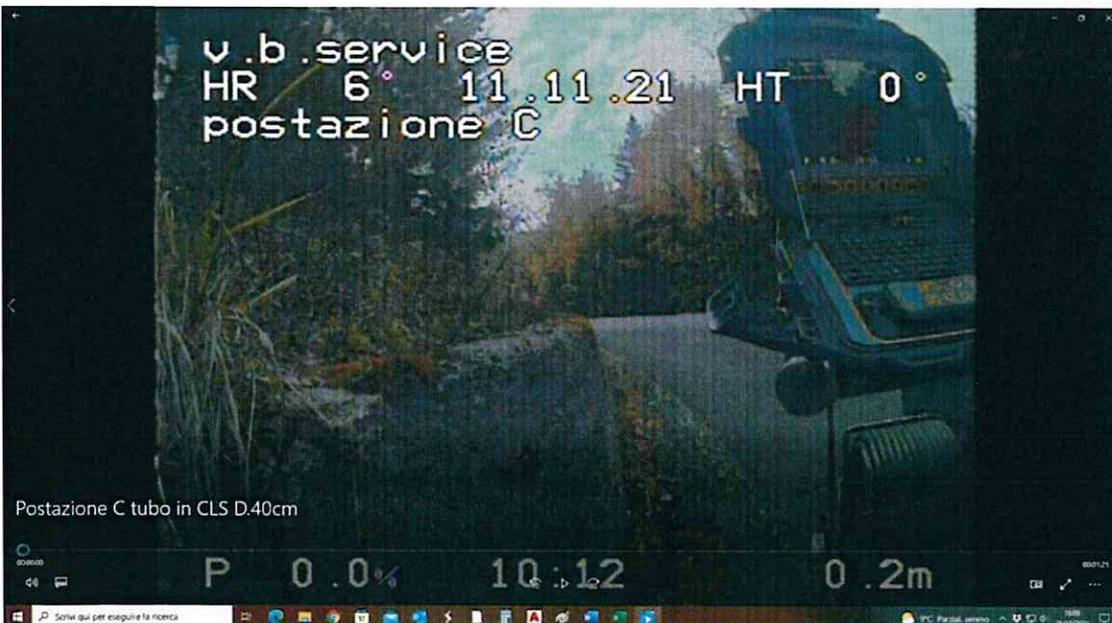
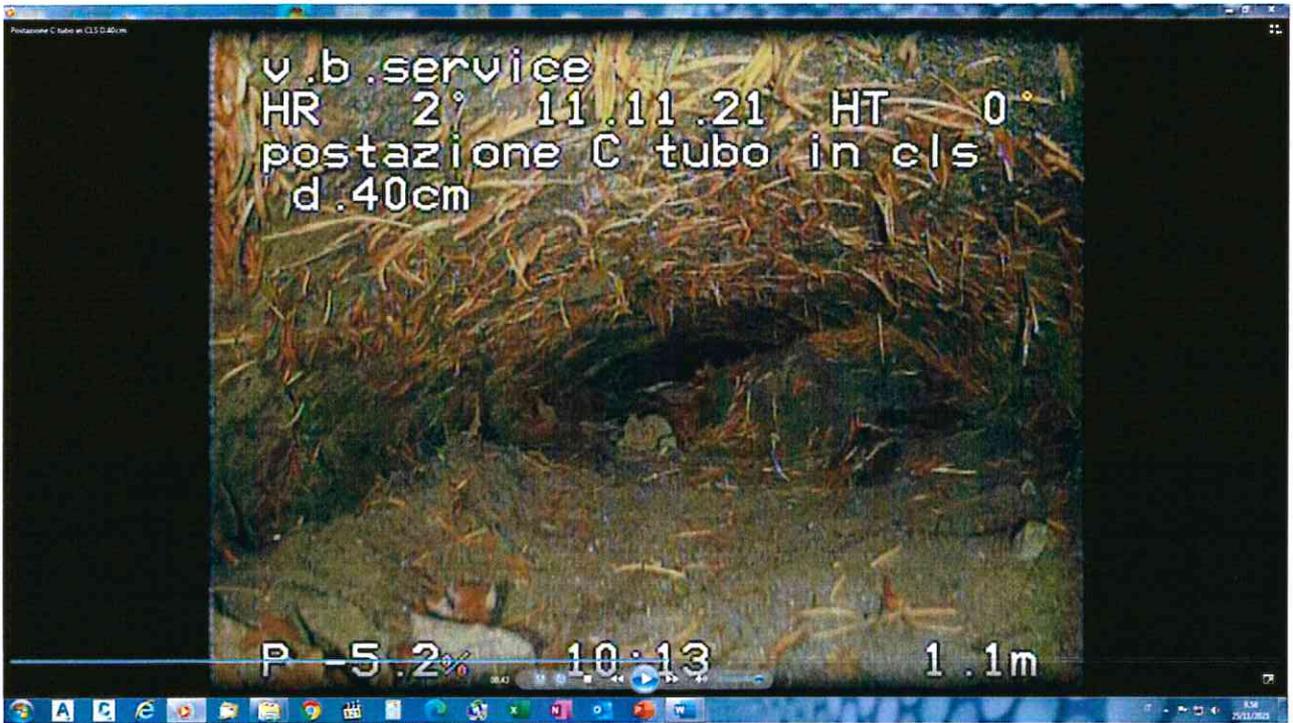
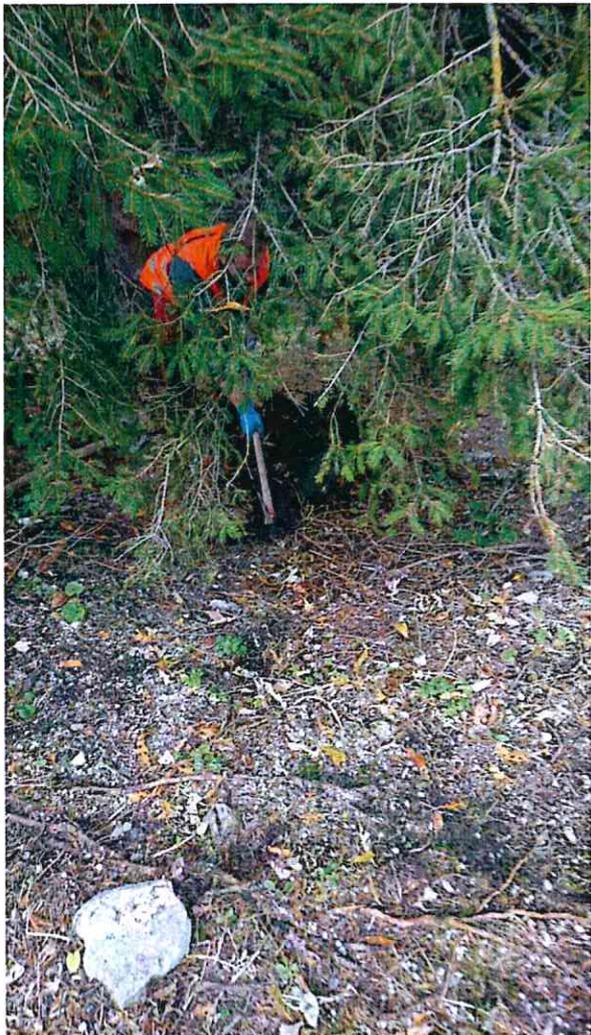
Posizione C (acque bianche):

Tubazione Ø40 cls, lungh. 11,50 m, f.t. -0,63 da p.c. ; tubazione completamente intasata di materiale terroso, liberata con sonda spurghi in occasione della ispezione ma in modo non sufficiente per inserimento robot per accertare lo stato di usura dei tubi

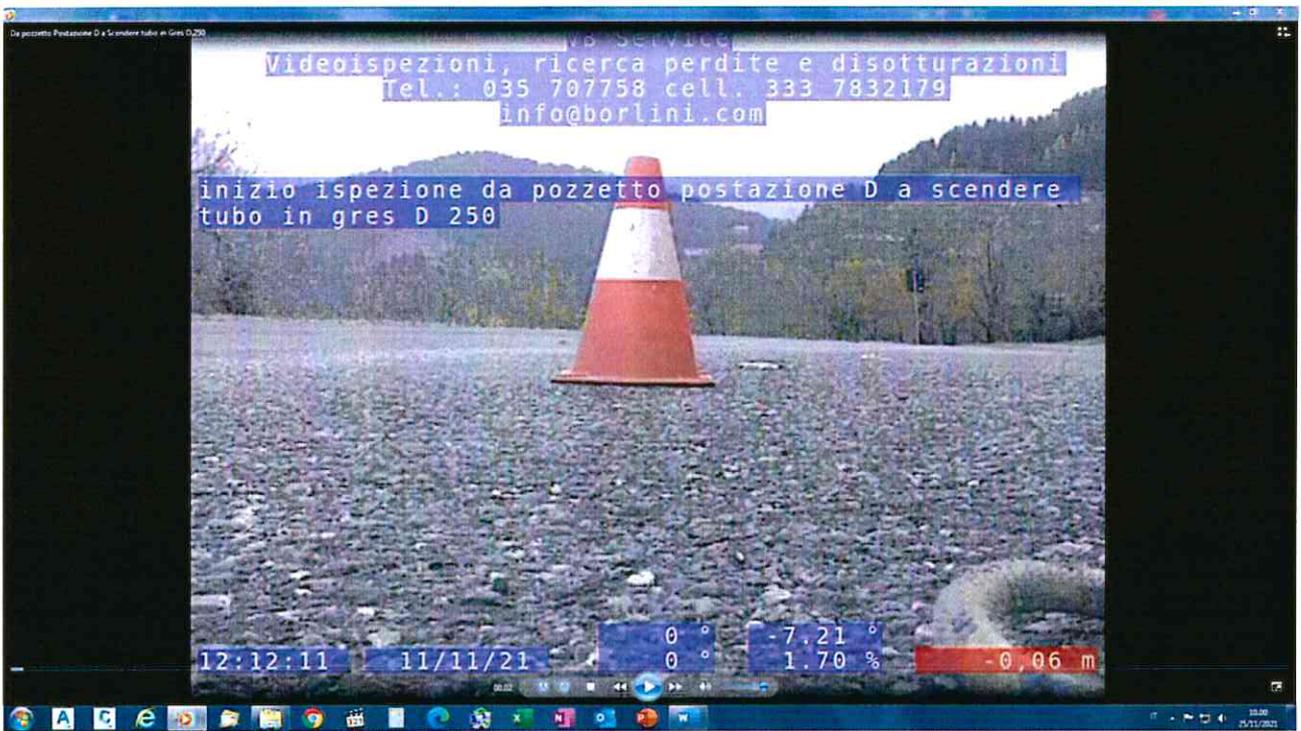
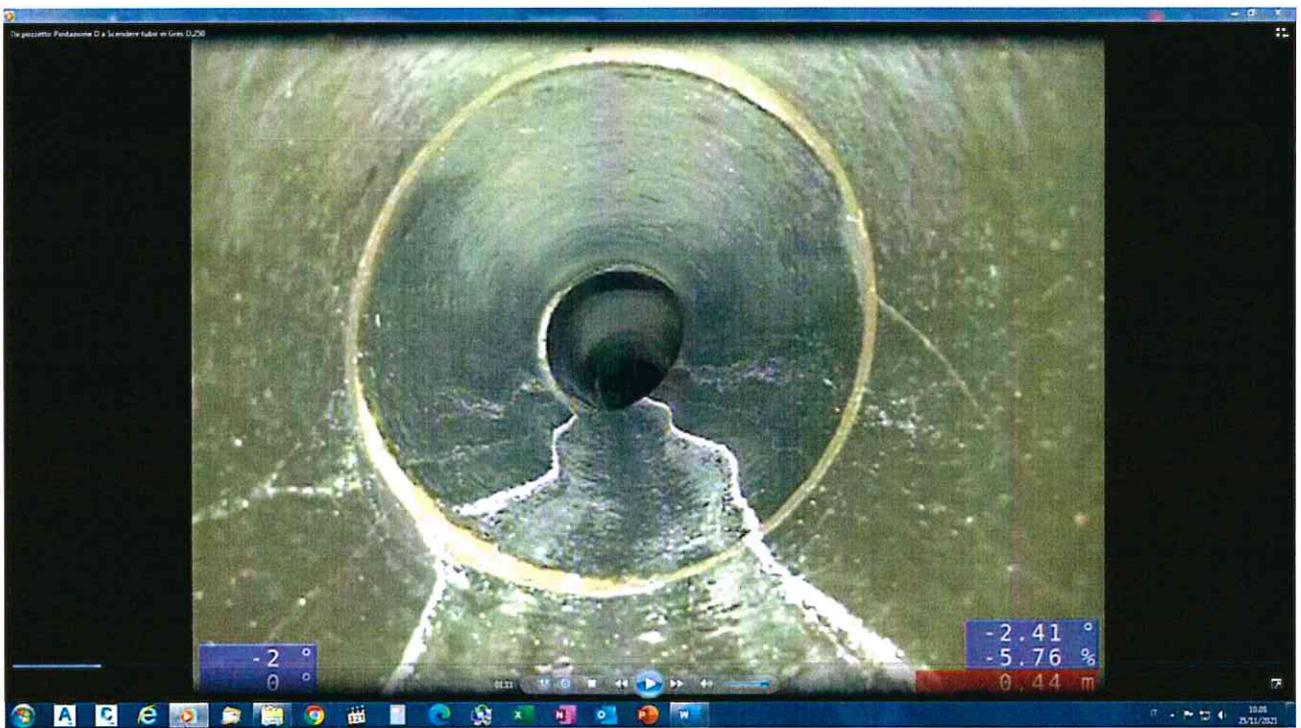
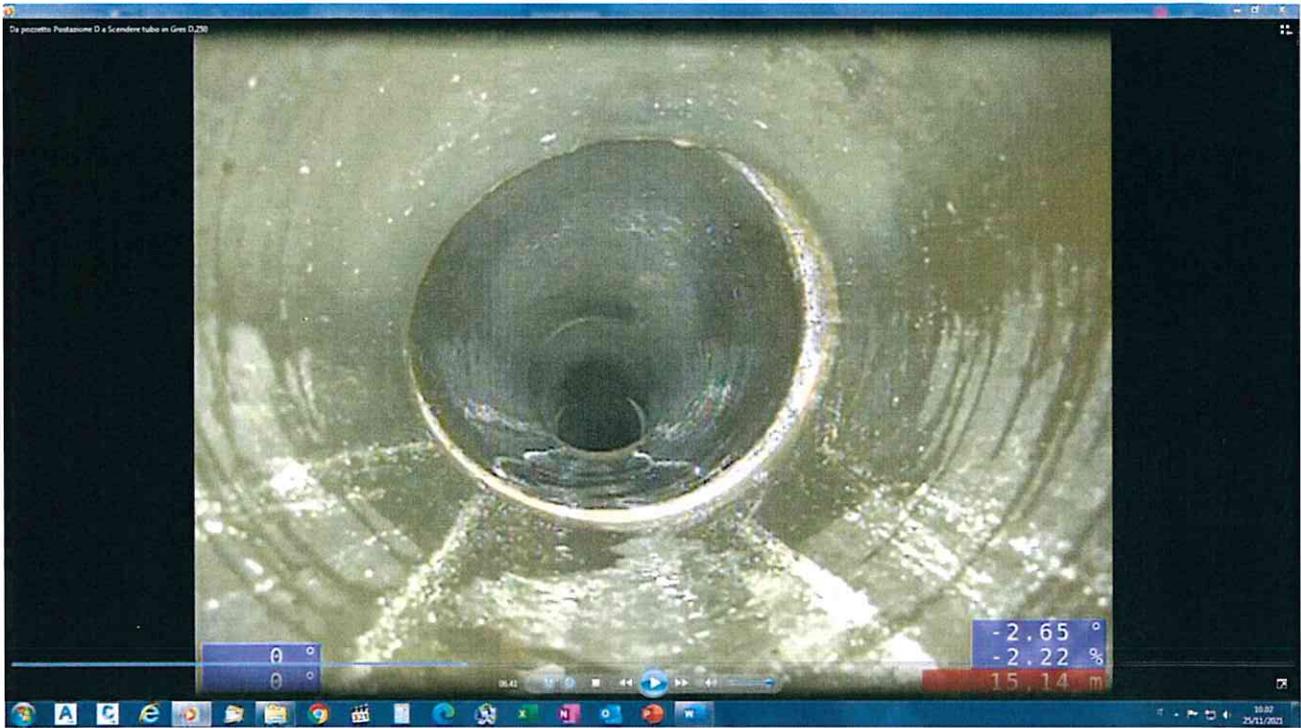
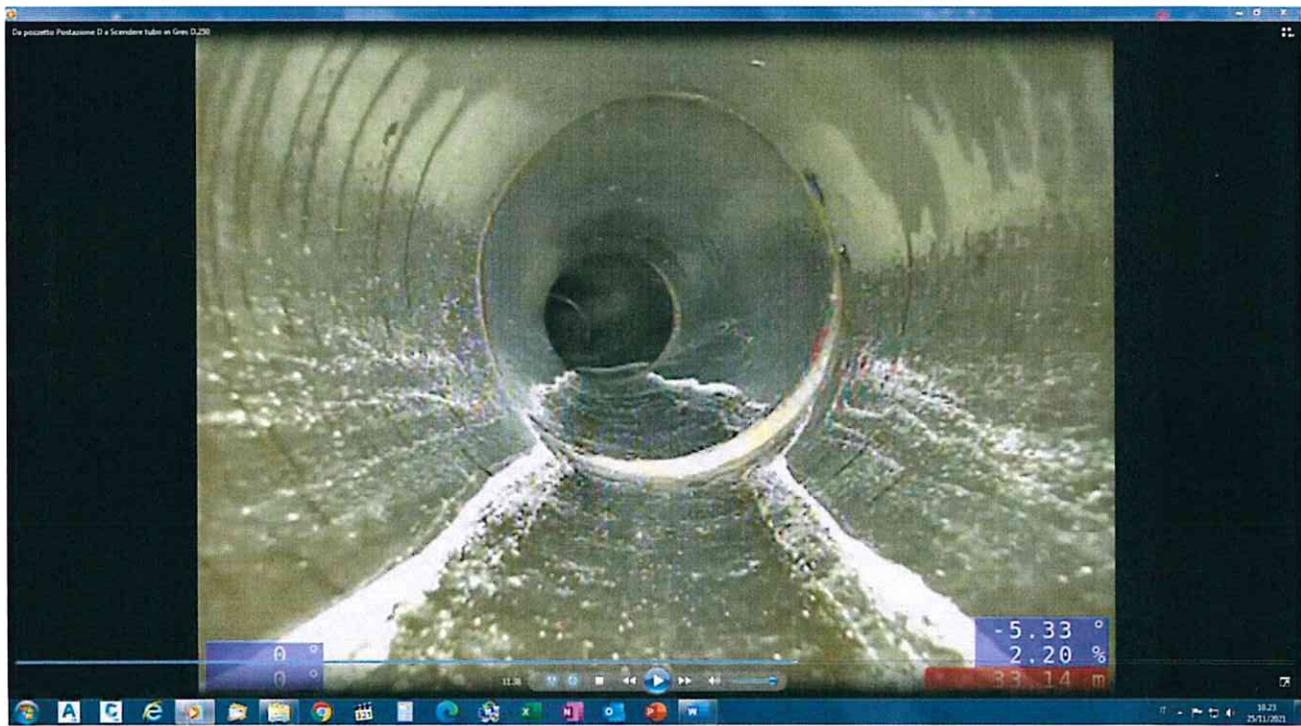
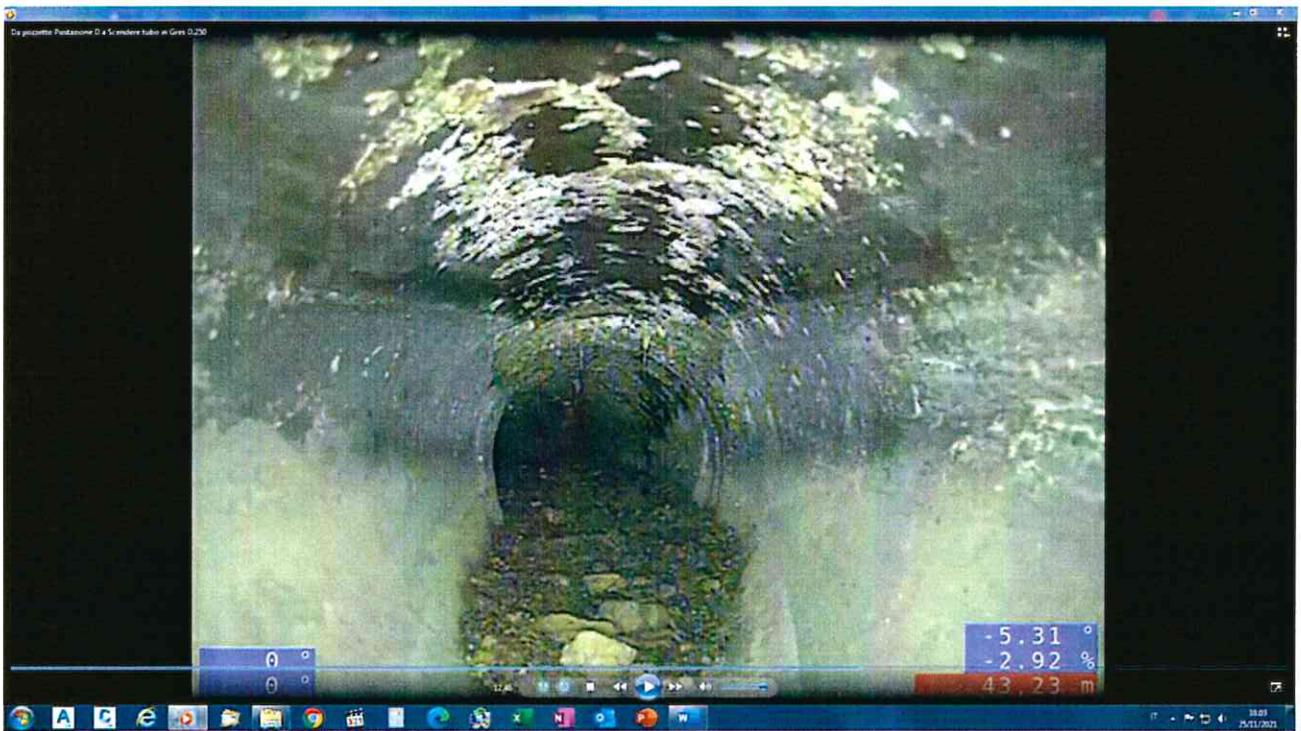
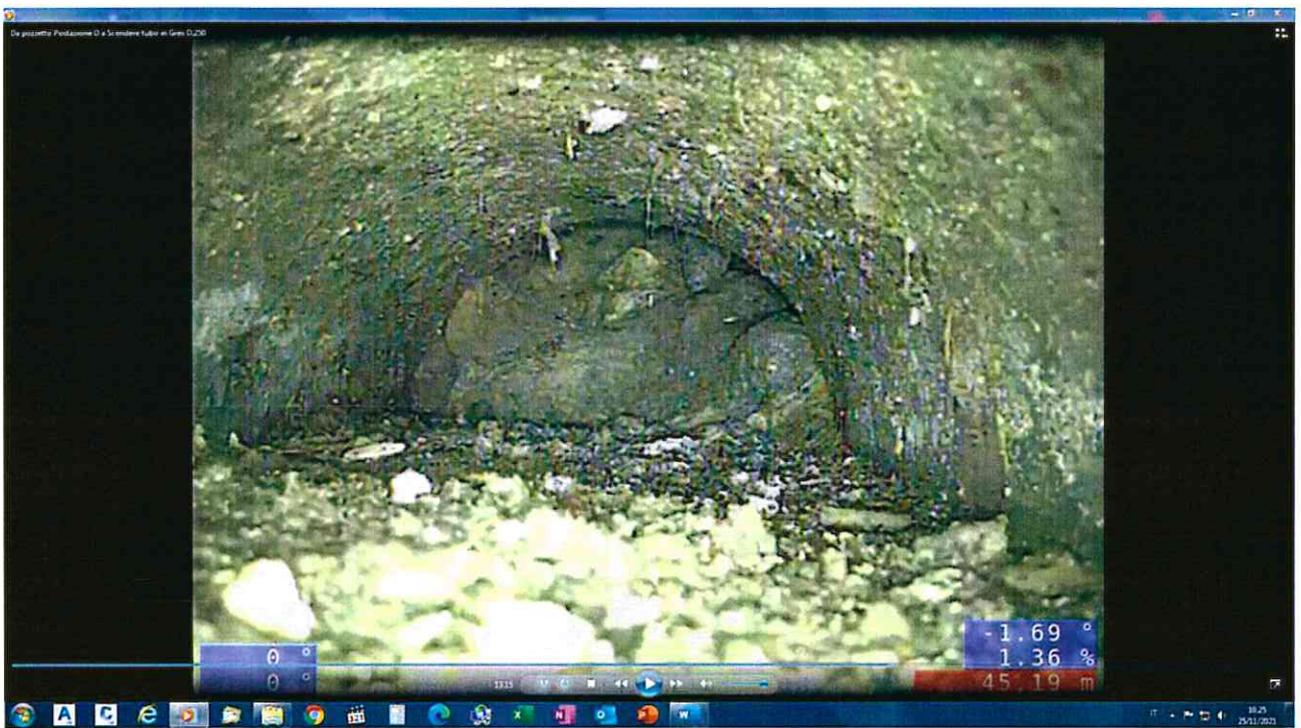
Posizione D (acque nere) – tratto su Via Valzelli:

Dopo circa 46,20 m la tubazione risulta occlusa da pozzetto ENEL (all'interno del quale si rilevano corpi fecali) il cui chiusino viene rilevato a circa 15 cm al di sotto della banchina ricoperto da materiale terroso.

Immediatamente a valle, sempre in banchina, si rinviene cameretta di intersezione fognatura con pesante chiusino in cemento dim. 50x50 cm, anche questo ricoperto di materiale terroso per circa cm 15÷20.

In detta cameretta arriva da Via Valzelli la suddetta tubazione in gres $\varnothing 250$ mm, e analoga tubazione dalla Via Cima Pora; nella prima non si rileva presenza di liquame, viceversa presente nella seconda.

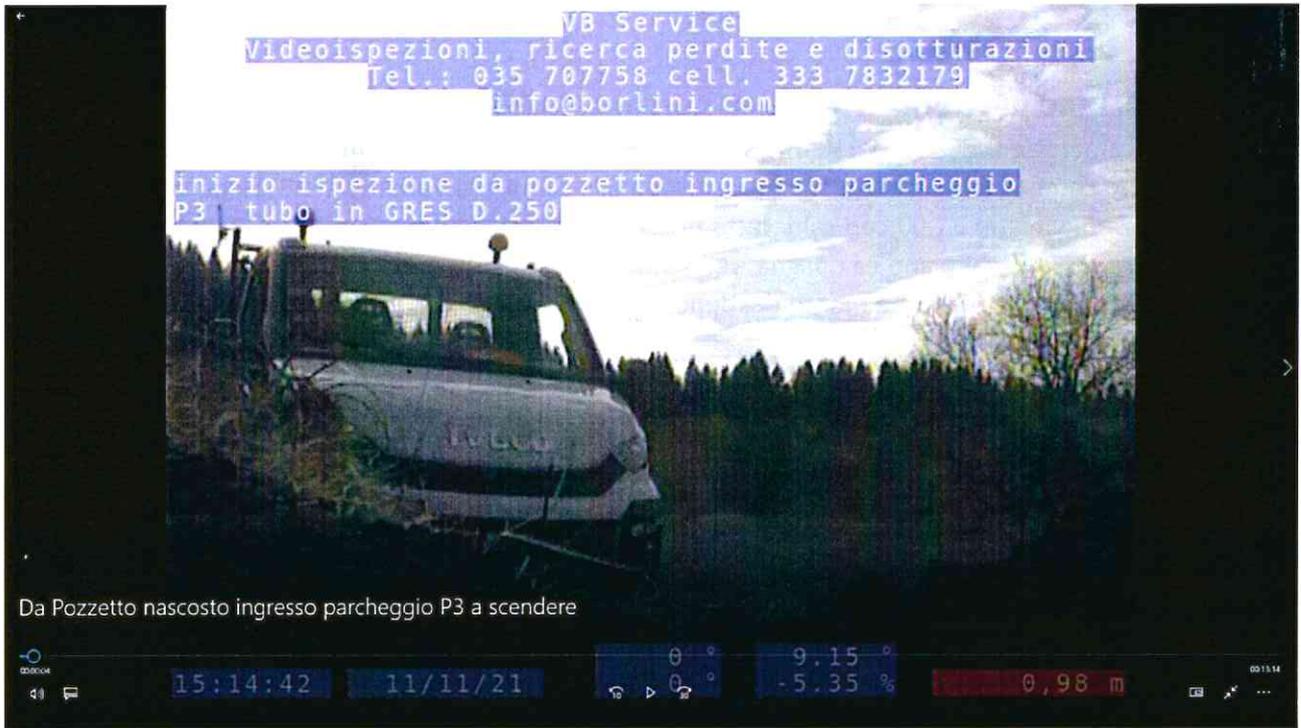
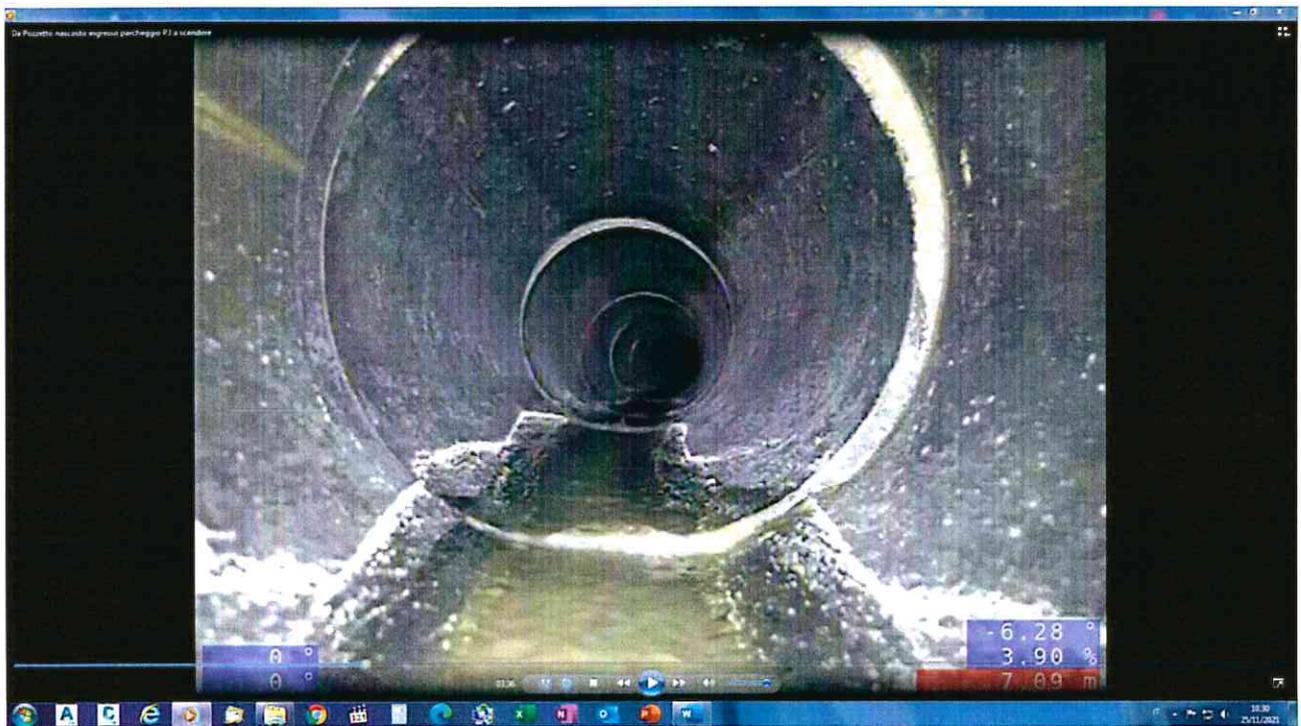
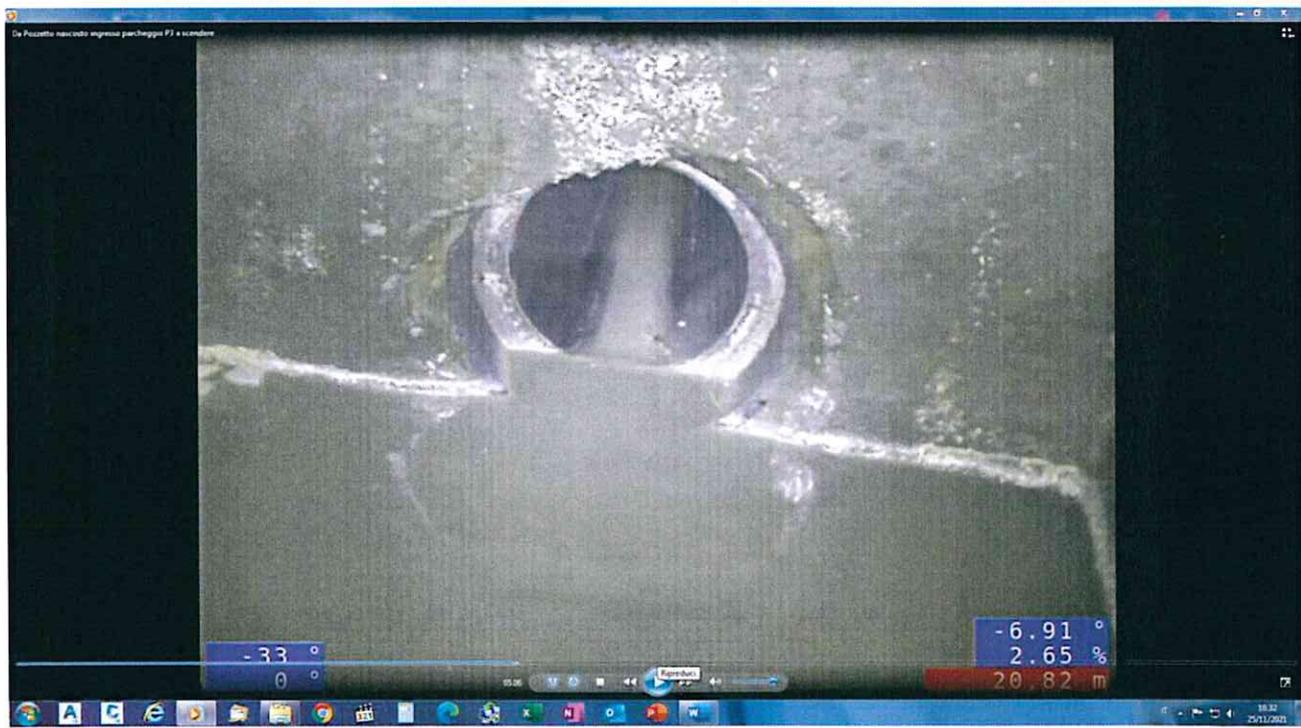
Posizione D.1 (acque nere) – tratto su parcheggio P3:

In uscita dalla cameretta tubazione $\varnothing 250$ mm in gres tubazione in gres $\varnothing 250$ mm che attraversa in diagonale (e non a squadro come indicato nelle planimetrie disponibili, compresa Variante al PGT) il parcheggio P3 per una percorrenza di circa m 21,00 con cameretta di salto (1,00 m), con fondo tubo -3,70 m e ispezione in cemento a oltre m 3,00 dal piano campagna, rendendo impossibile la prosecuzione della videoispezione; nella cameretta immediatamente a monte del depuratore non arrivano liquami, dal che se ne deduce che vengono dispersi in linea.

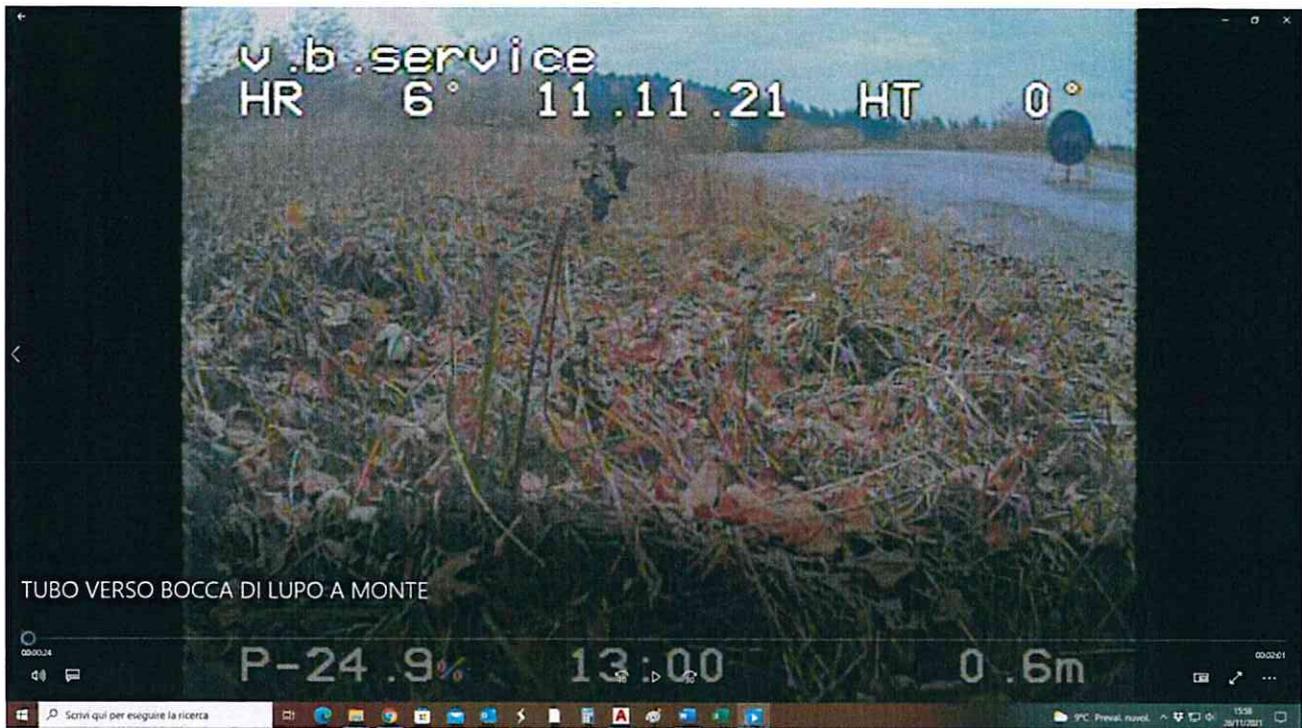
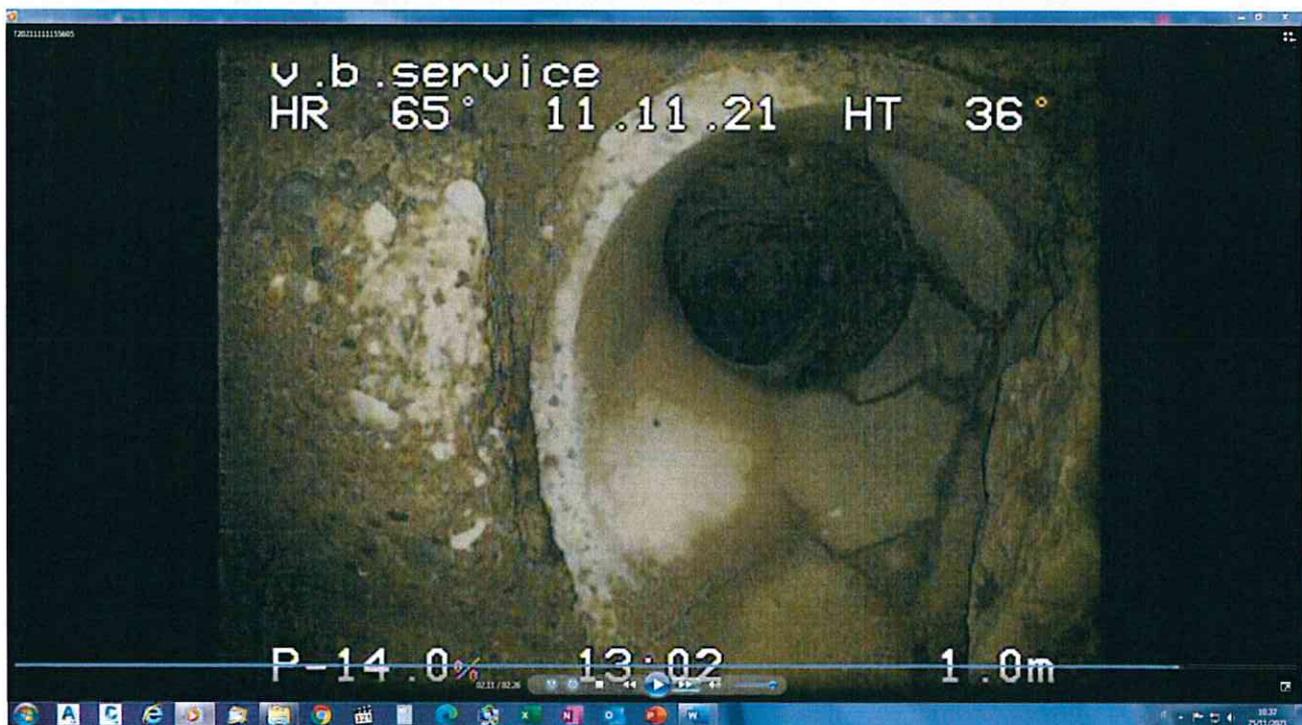
Posizione D.2 (acque bianche) su Via Valzelli:

Si rinviene pozzetto con griglia a lato strada verso monte, ricoperta di terra spess. cm 15 e completamente intasata, con ingresso:

- tubo $\varnothing 40$ cm – completamente lesionato - da bocca di lupo sulla Via Cima Pora: tubazione $\varnothing 40$ cm in cls (a forte pendenza e completamente lesionata); non si rilevano camerette di ispezione intermedie;
- tubo $\varnothing 20$ cm in cls – non lesionato – parallelo alla sede stradale indagato per m 20,00 circa e all'interno del quale non si rileva esservi mai stato passaggio di acqua (predisposizione per allaccio di caditoia mai realizzata?).

- scarico verso ripa a valle del parcheggio P2 con attraversamento con tubazione $\varnothing 40$ cm in cls, della lunghezza complessiva di m 42,00, completamente lesionata sotto la sede stradale, con giacitura planimetrica con attraversamento in diagonale della Via Valzelli e discesa su ripa a monte accesso parcheggio P2, attraversamento dello stesso e scarico su ripa; in corrispondenza dell'inizio della ripa della strada di accesso la tubazione risulta distaccata; tutti i cambi di direzione e di livelletta (anche forte in alcuni tratti: dal 7% fino al 50%) sono privi della dovuta cameretta.

Attenzione: rischi di cedimento della sede stradale.

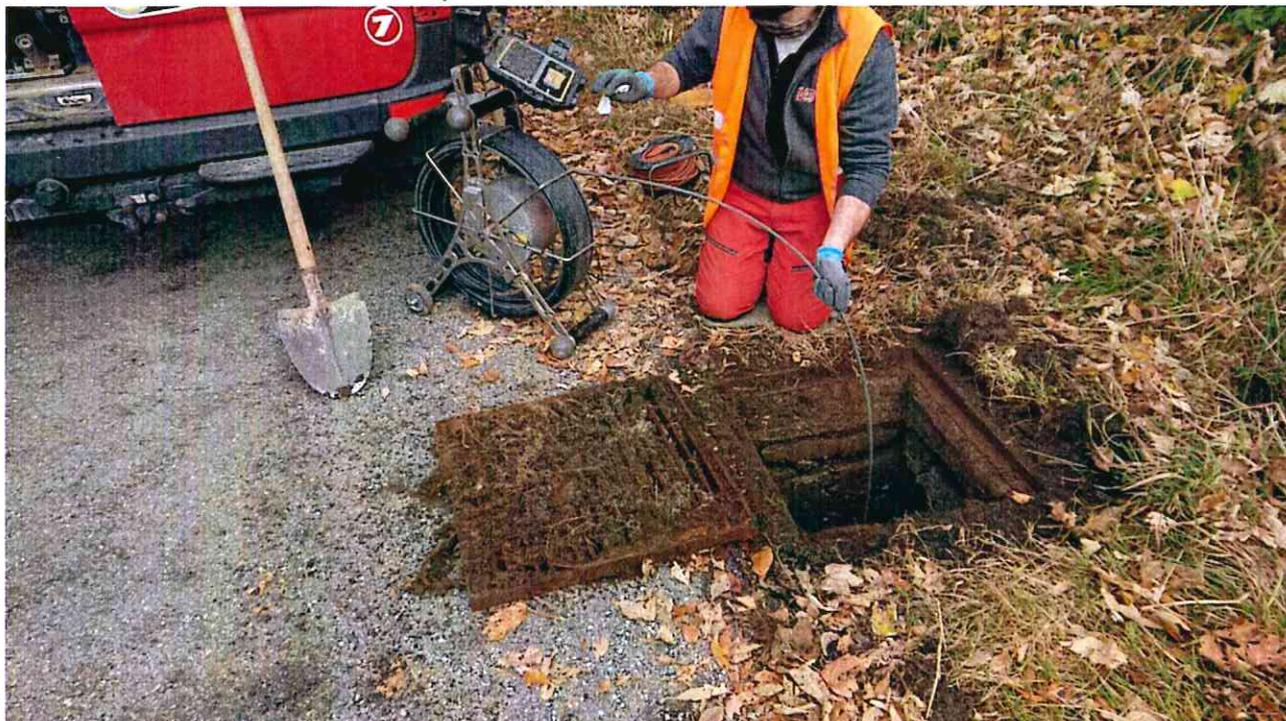
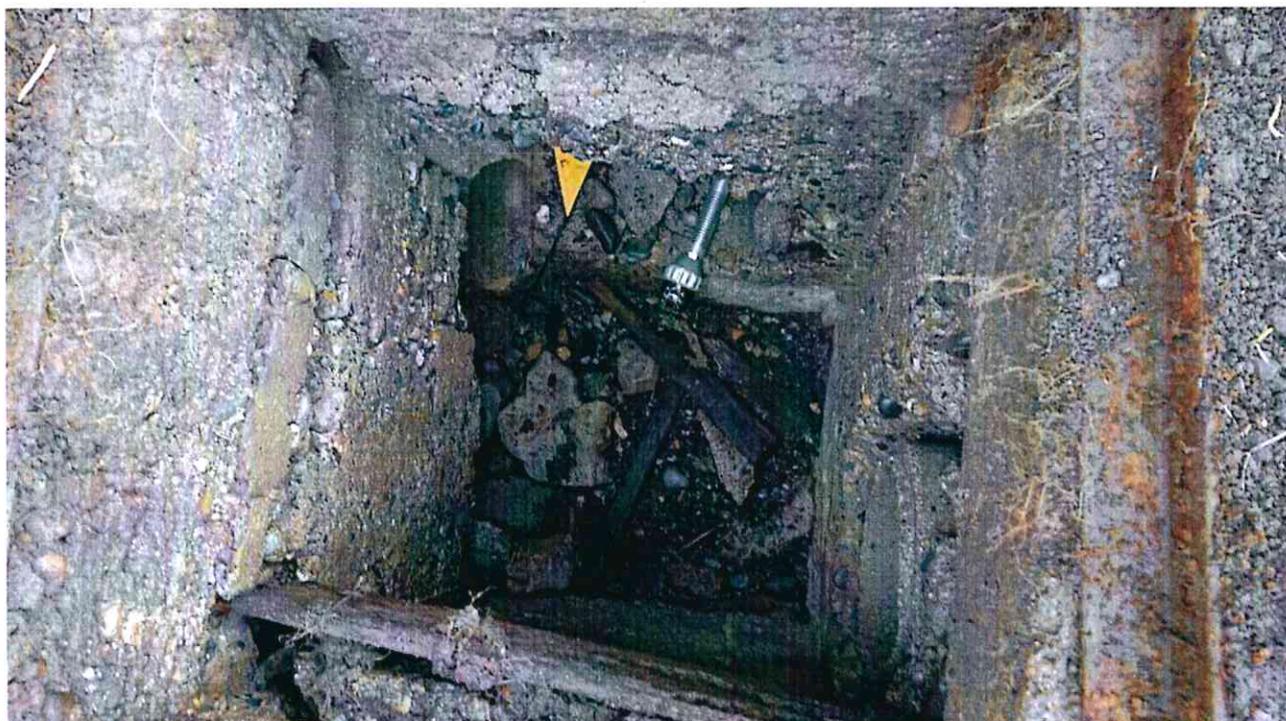
Tubazione $\varnothing 20$ cm in cls entro pozzetto, in arrivo da lato strada Via Valzelli – lato di monte.

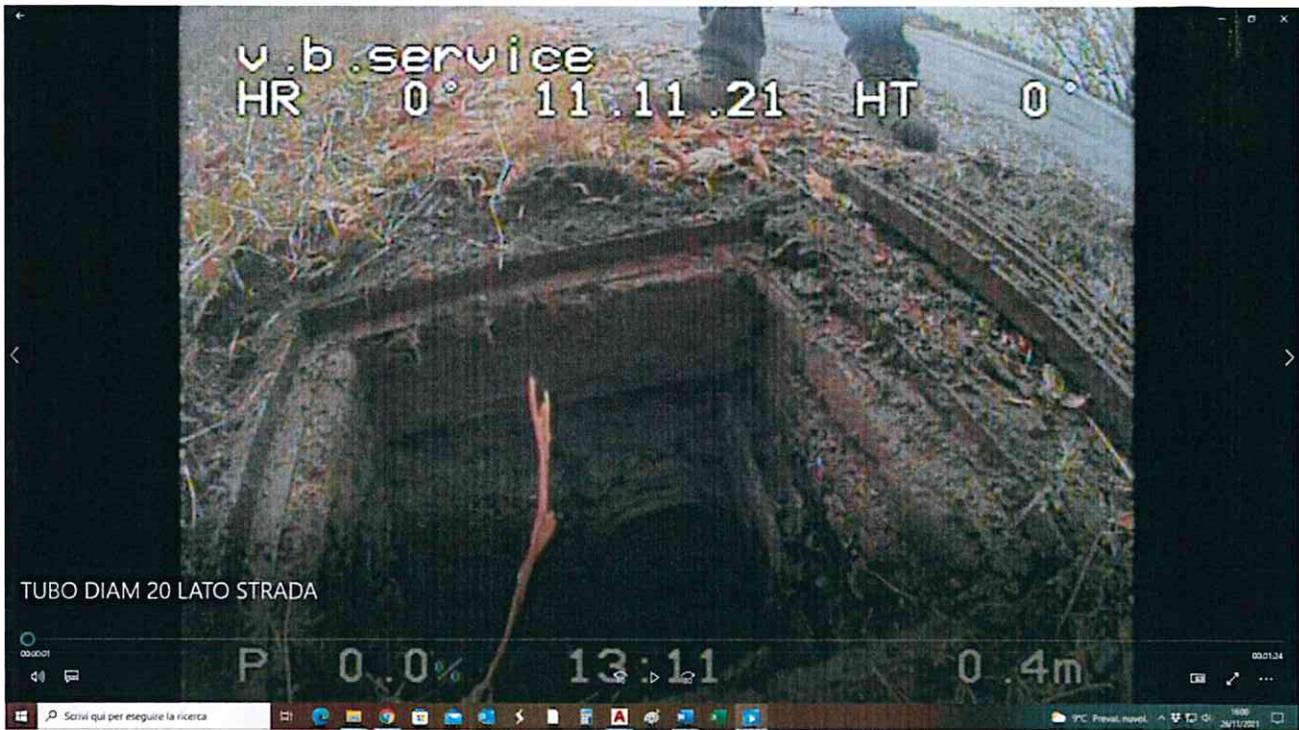
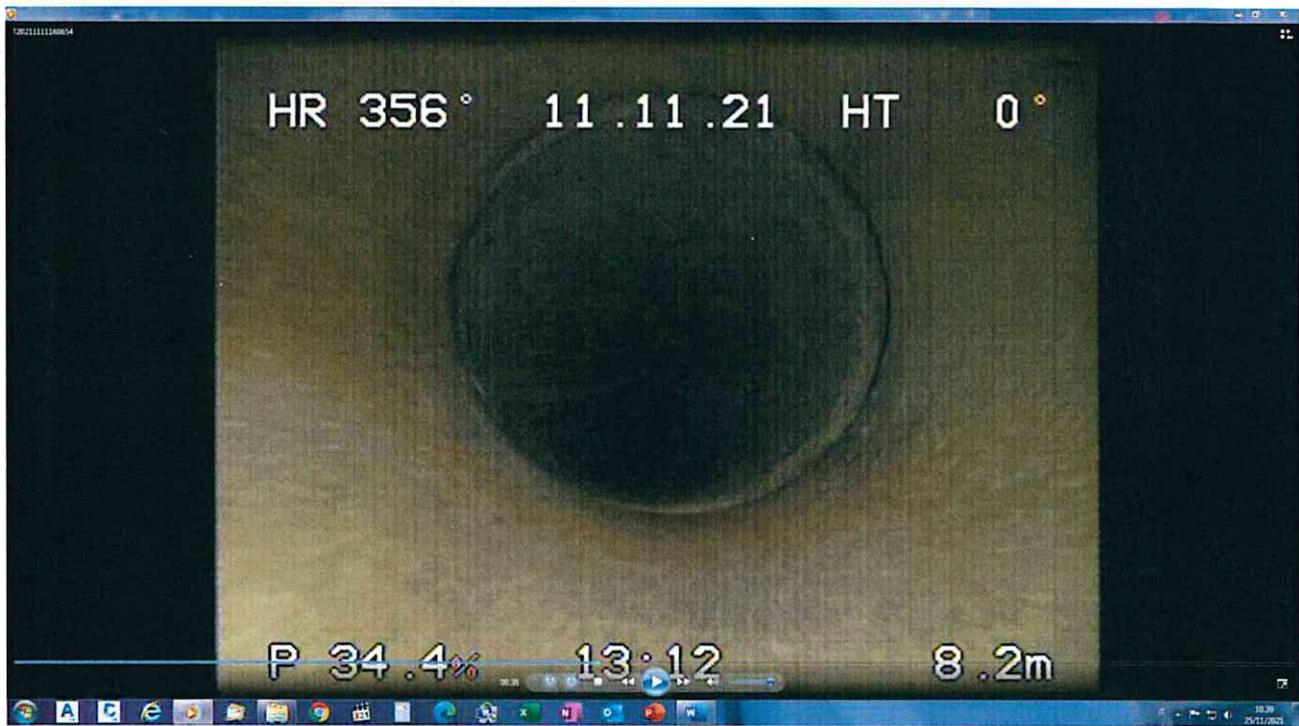
Tubazione $\varnothing 40$ cm in cls entro pozzetto, in uscita verso ripa a valle con attraversamento in diagonale della sede stradale di Via Valzelli.
