COMUNE DI CASTIONE
DELLA PRESOLANA

**MESSA IN SICUREZZA AREE DI SOSTA E STRADE
IN LOC. PORÀ - CUP C59J20000500002 -
Cig assegnato all'affido: 8789487221**

PROGETTO DI FATTIBILITÀ TECNICA ED ECONOMICA

**INDAGINI VIDEOISPETTIVE
REPORT DELLO STATO DI FATTO**

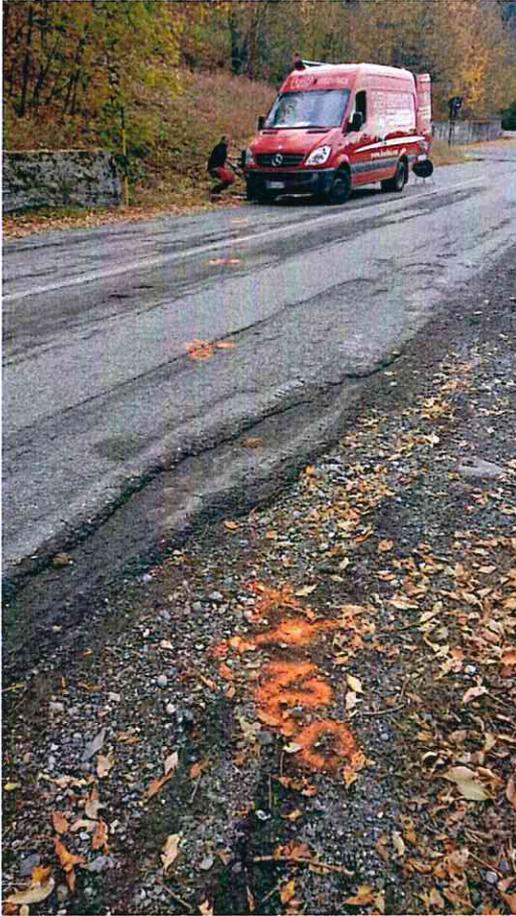
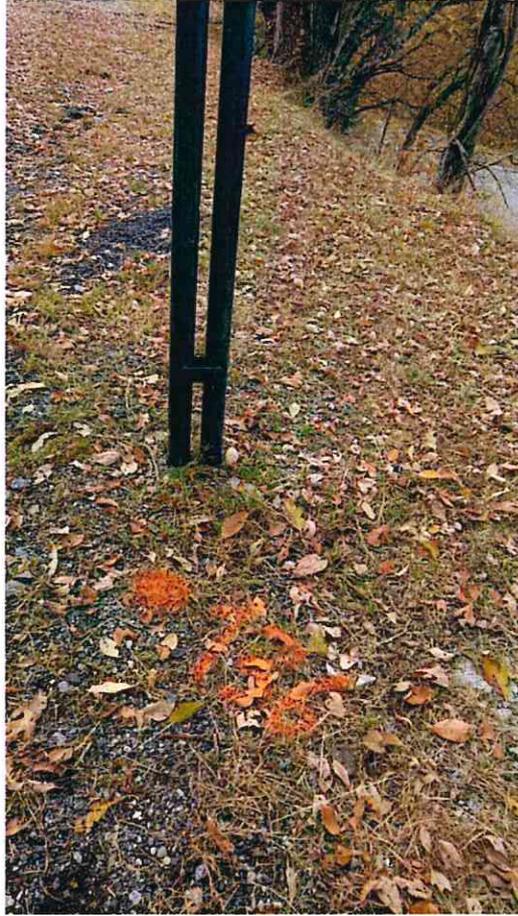
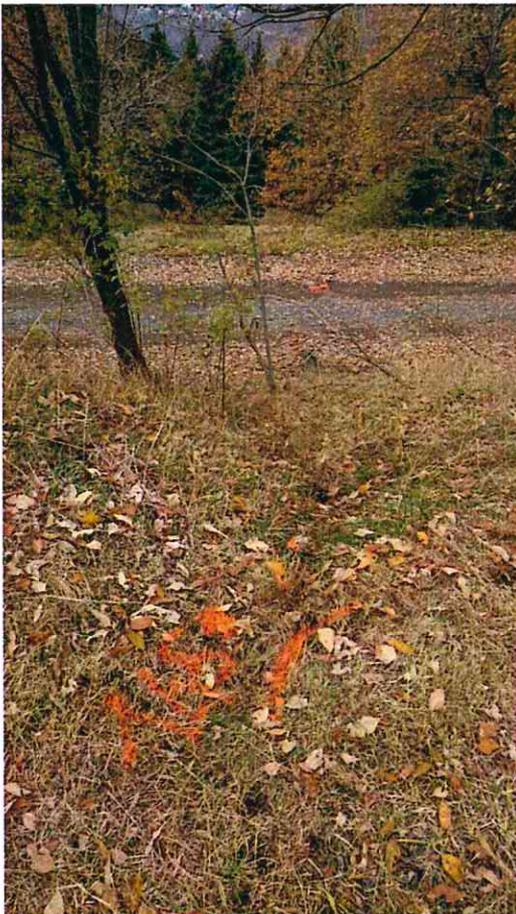
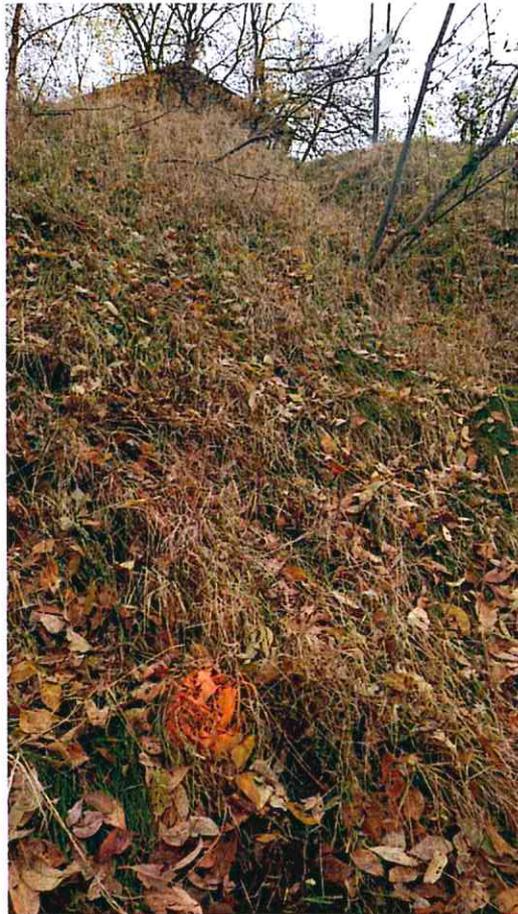
Forte cambio livelletta senza cameretta

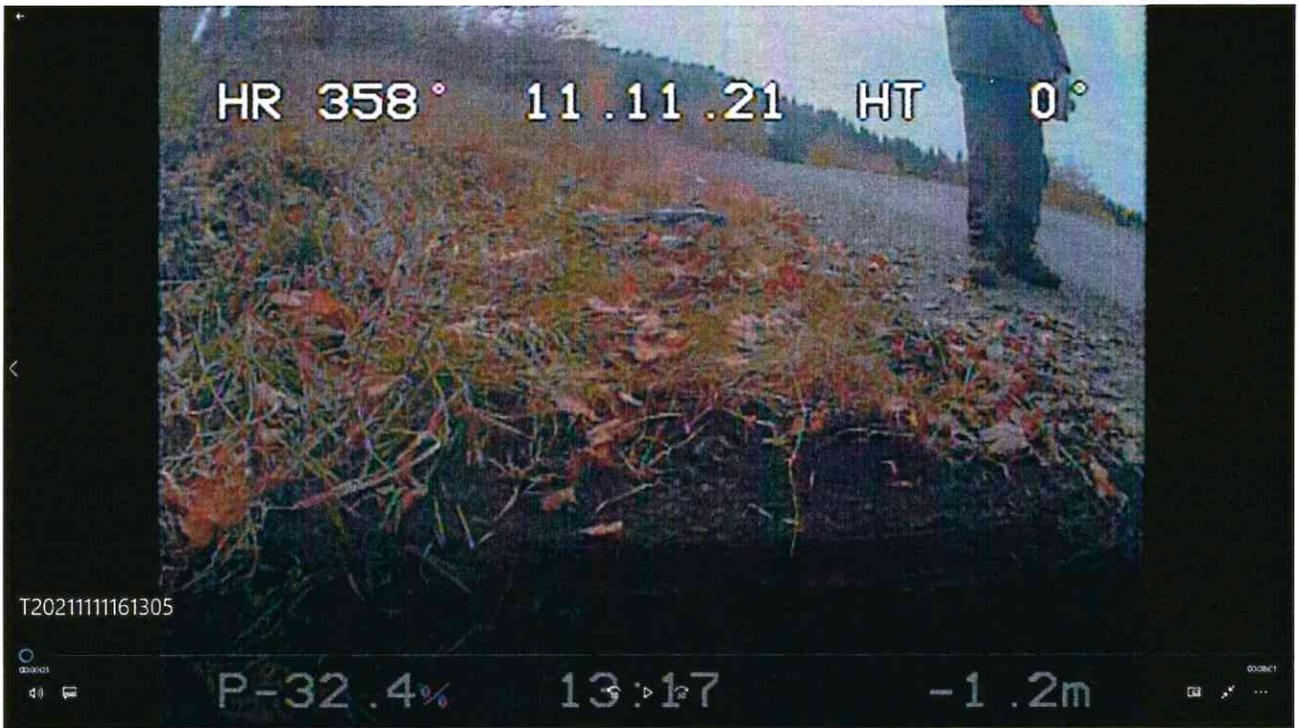
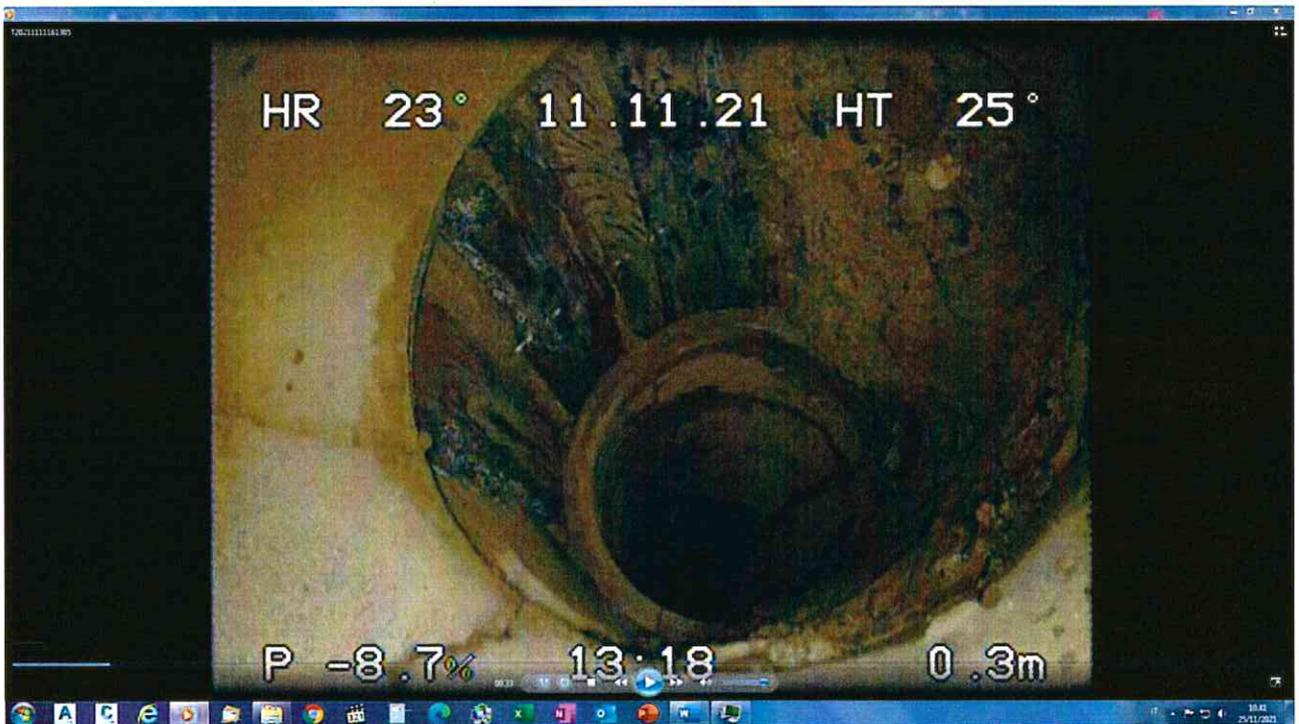
Tubazione sotto sede stradale completamente collassata, attenzione rischio di cedimento della sede stradale

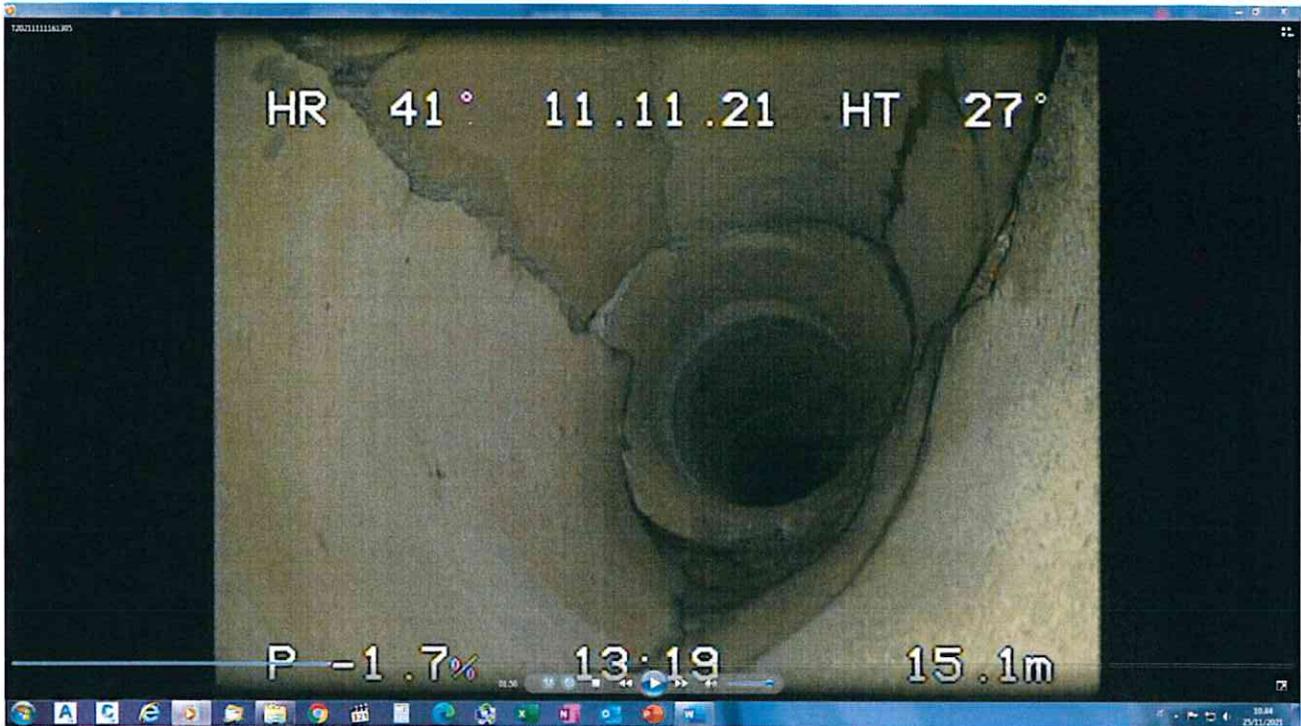
Forte cambiamento livelletta senza cameretta

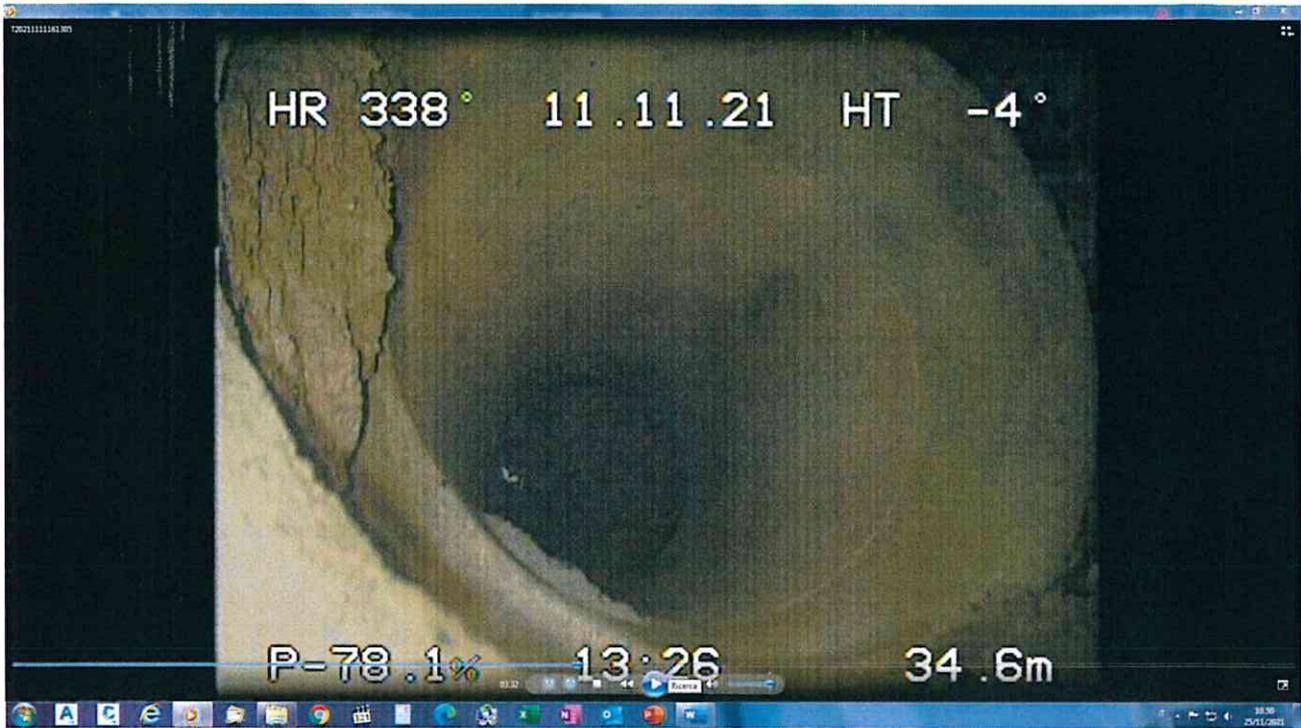
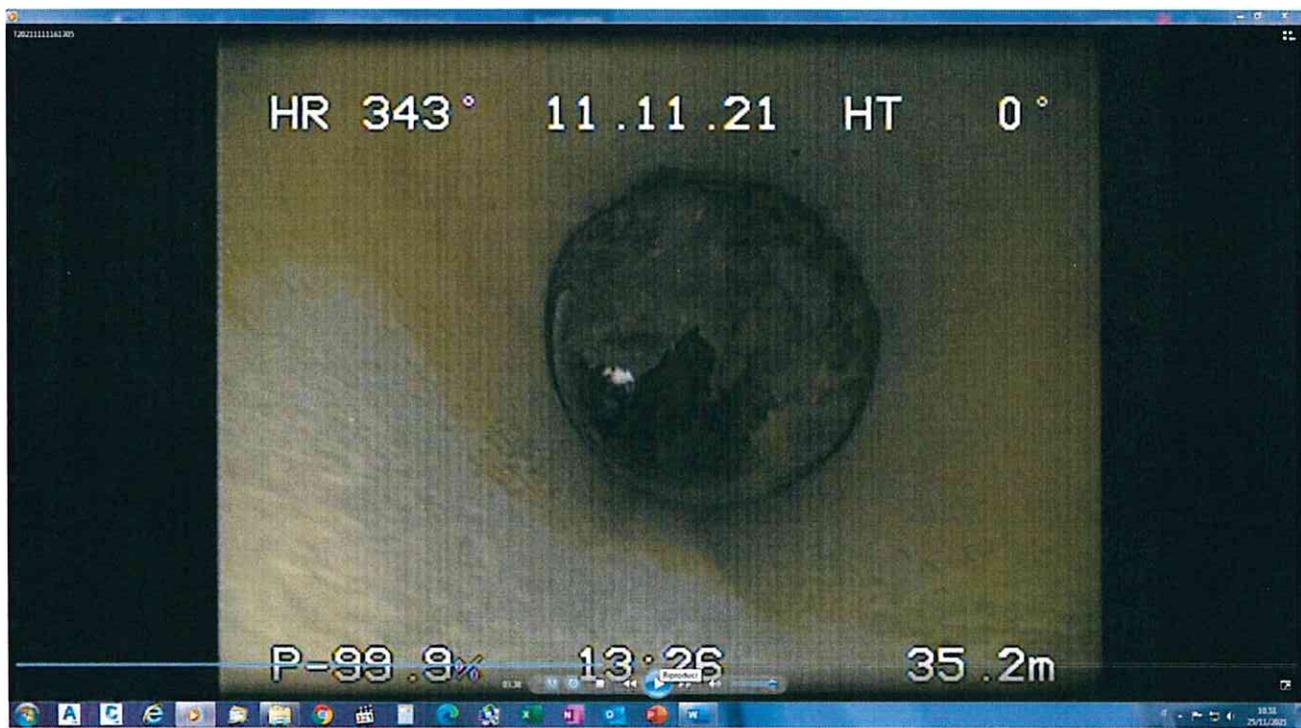
- scarico verso ripa a valle del parcheggio P2 con attraversamento con tubazione $\varnothing 40$ cm in cls, della lunghezza complessiva di m 42,00, completamente lesionata sotto la sede stradale, con giacitura planimetrica con attraversamento in diagonale della Via Valzelli e discesa su ripa a monte accesso parcheggio P2, attraversamento dello stesso e scarico su ripa; in corrispondenza dell'inizio della ripa della strada di accesso la tubazione risulta distaccata; tutti i cambi di direzione e di livelletta (anche forte in alcuni tratti: dal 7% fino al 50%) sono privi della dovuta cameretta.

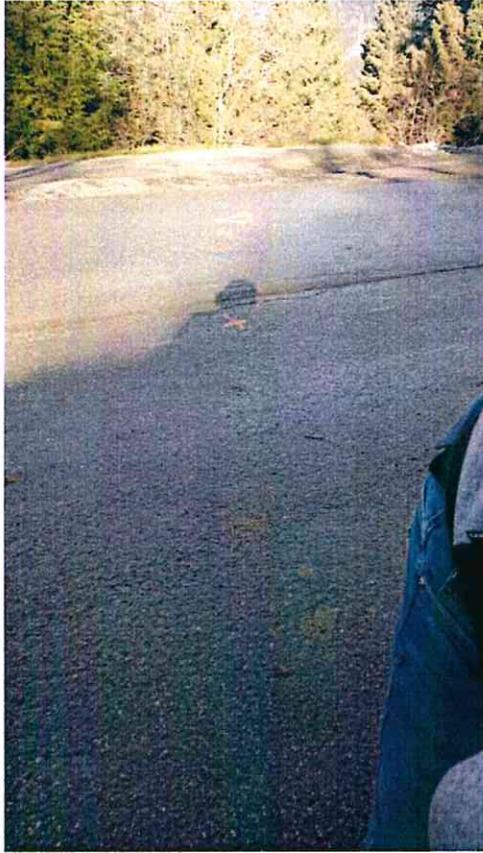
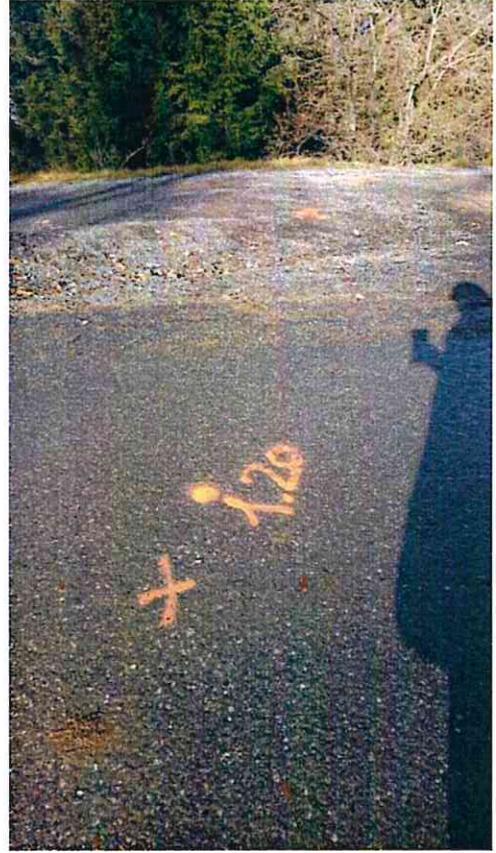
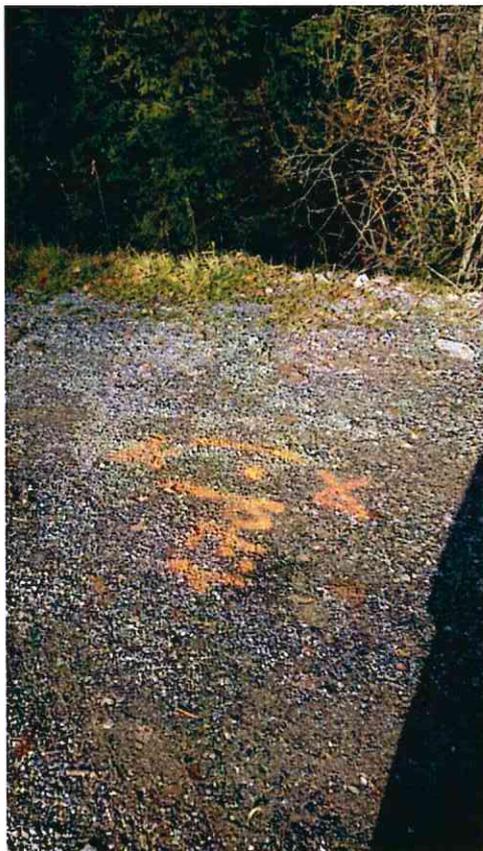
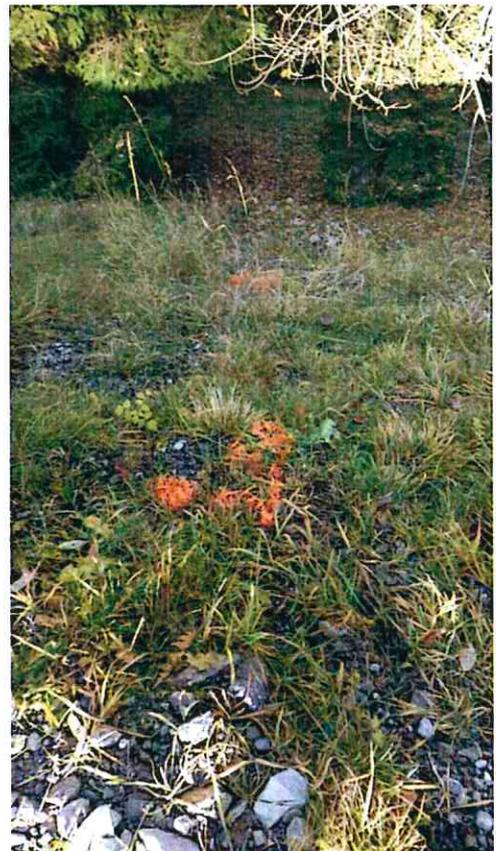
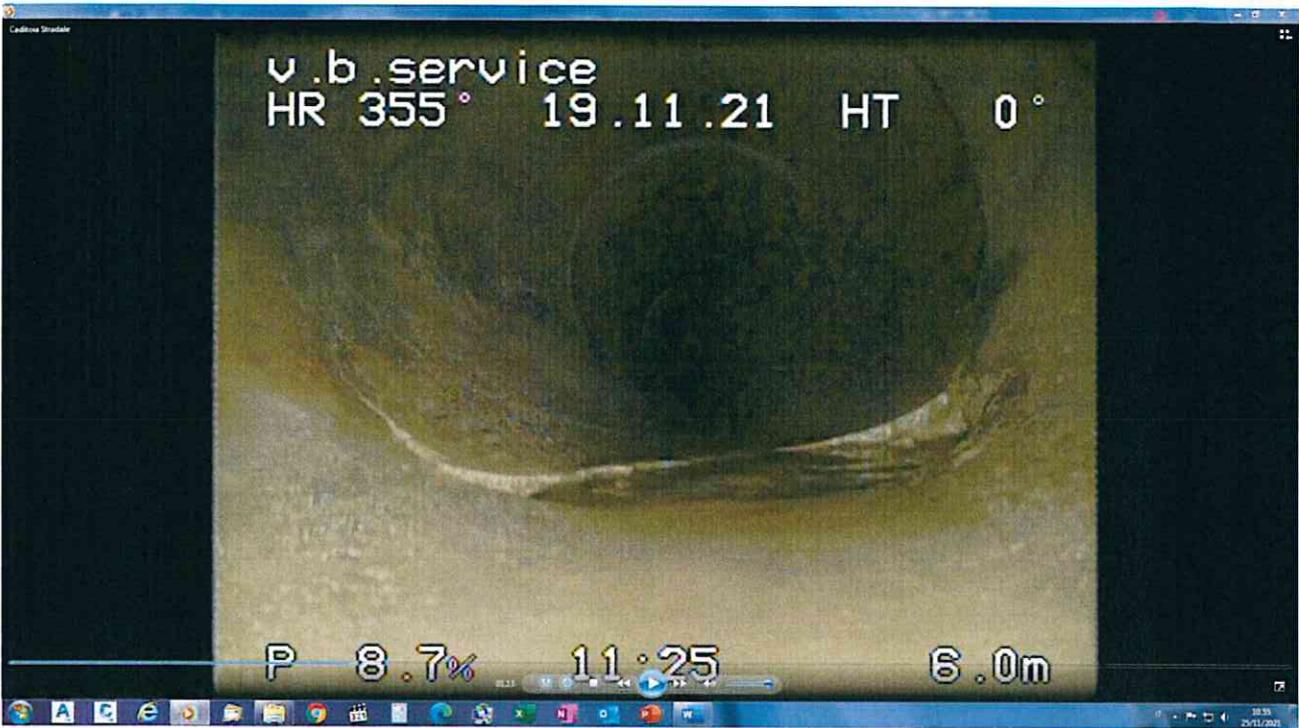
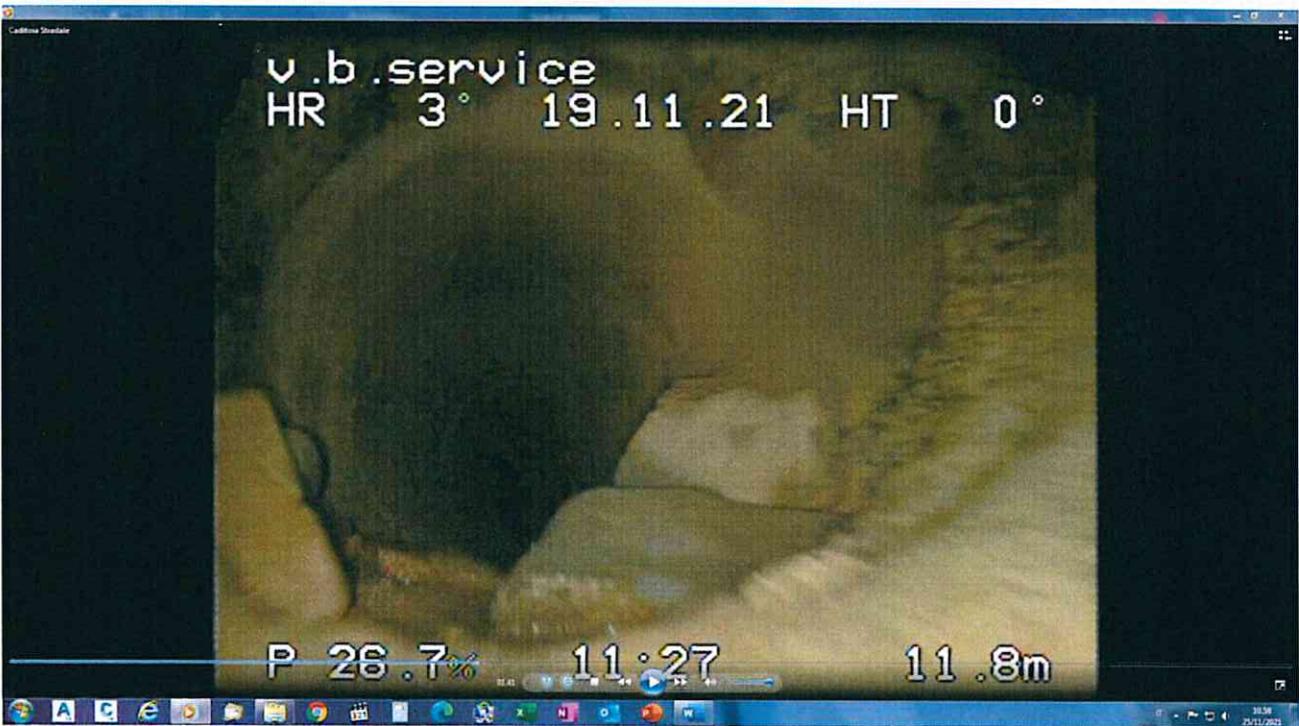
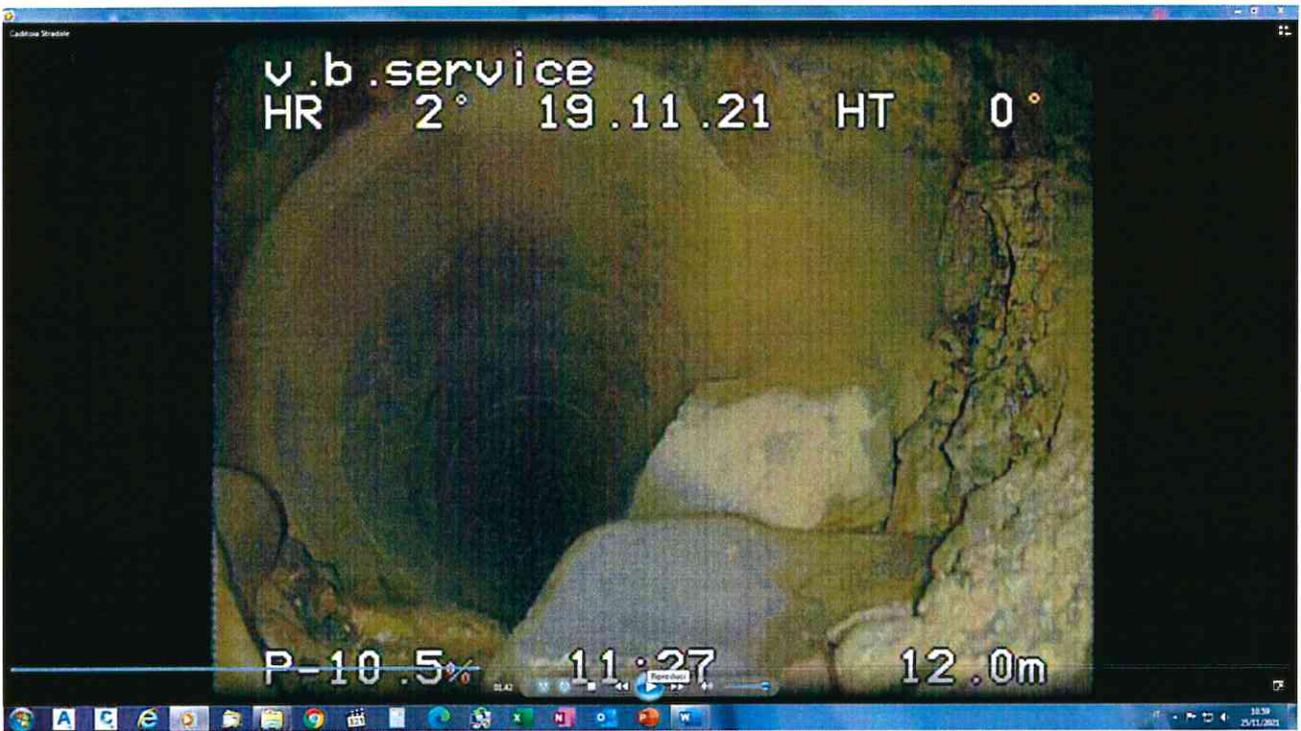
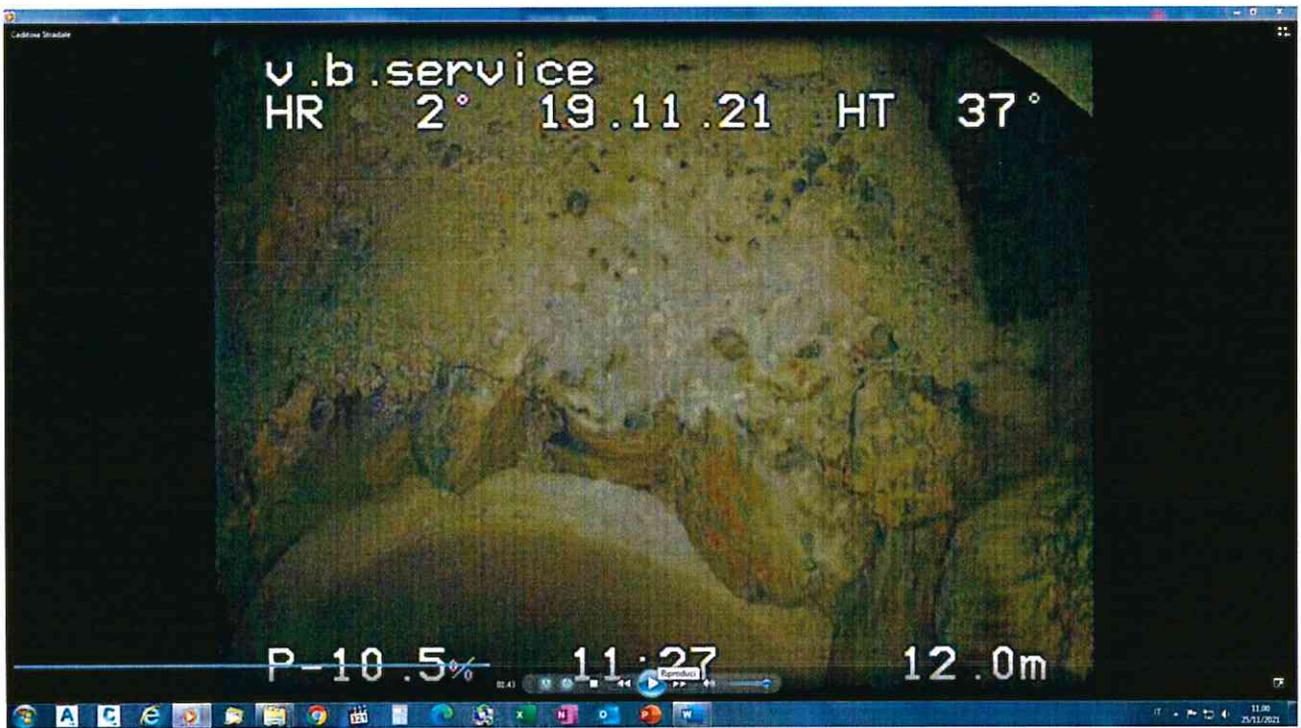
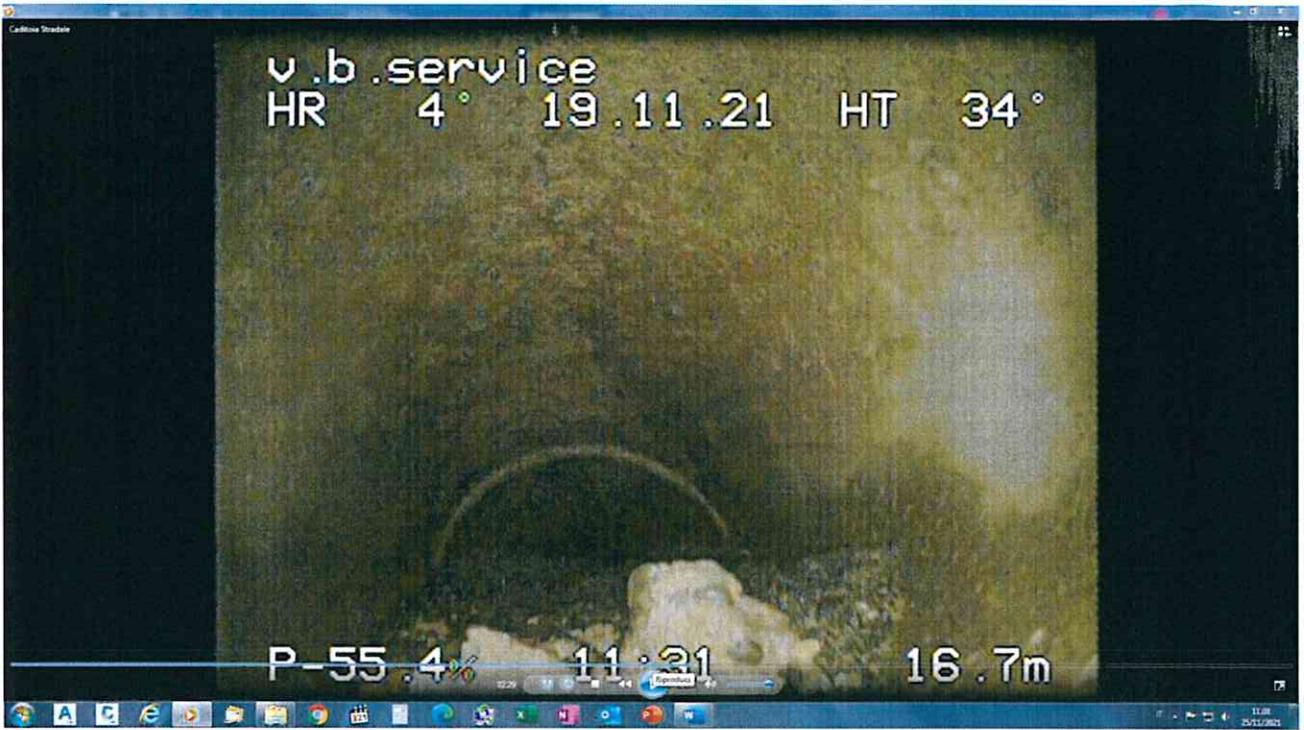
Posizione D.3 (acque bianche) su Via Valzelli in corrispondenza accesso parcheggio

Tubazione $\varnothing 30$ cm in cls, della lunghezza complessiva di m 19,30, di scarico delle acque meteoriche raccolte da griglia su lato monte di Via Valzelli; il tubo risulta completamente lesionato, in un punto sulla sede dell'accesso al parcheggio P2 anche distaccato; l'uscita risulta completamente occlusa, dal che se ne deduce che tutta l'acqua viene dispersa nel sottosuolo nel tratto della tubazione, sia sotto la sede stradale asfaltata che sotto l'accesso al parcheggio P2 in materiale arido.

Attenzione: rischio di cedimento della sede stradale.
