COMUNE DI CASTIONE
DELLA PRESOLANA

**MESSA IN SICUREZZA AREE DI SOSTA E STRADE
IN LOC. PORÀ - CUP C59J20000500002 -
Cig assegnato all'affido: 8789487221**

PROGETTO DI FATTIBILITÀ TECNICA ED ECONOMICA

**INDAGINI VIDEOISPETTIVE
REPORT DELLO STATO DI FATTO**

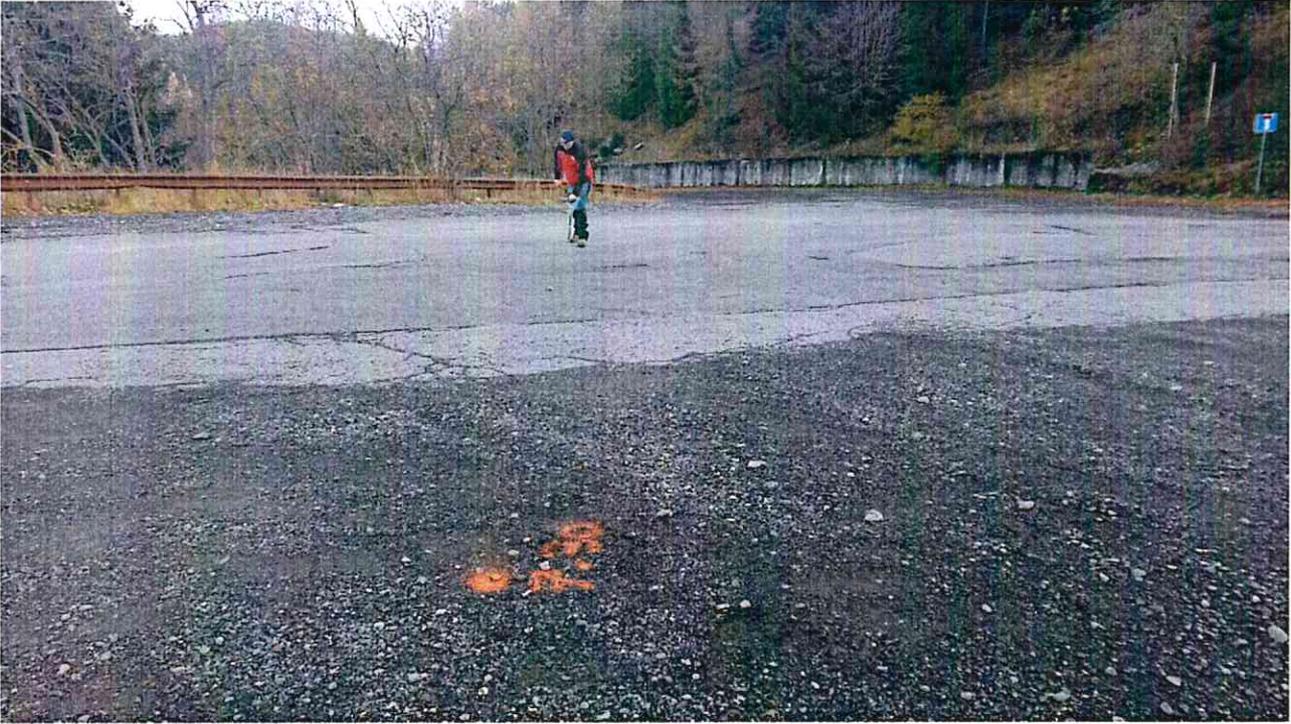
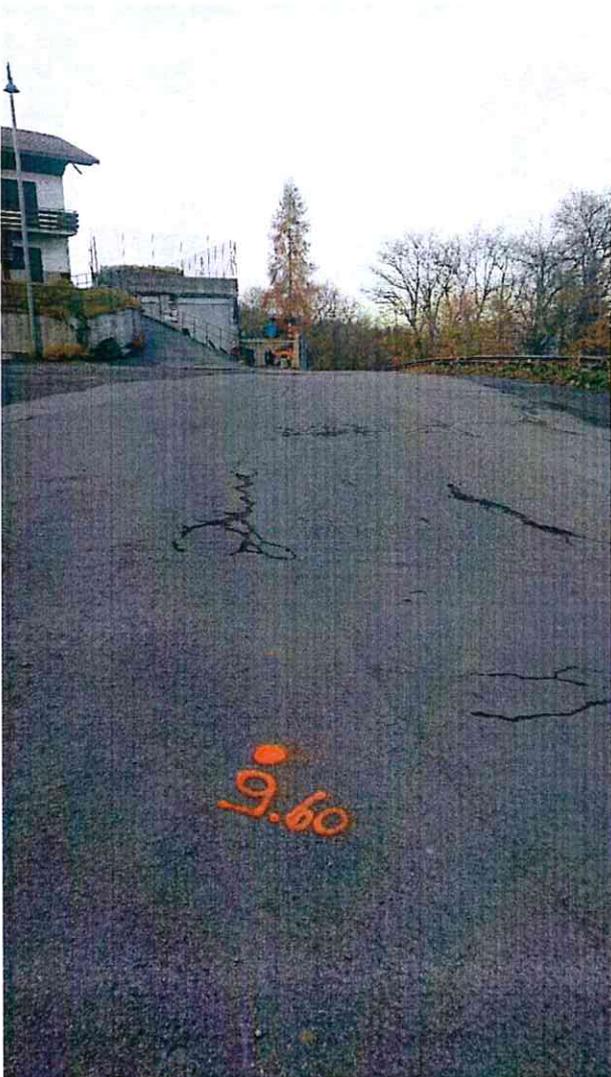
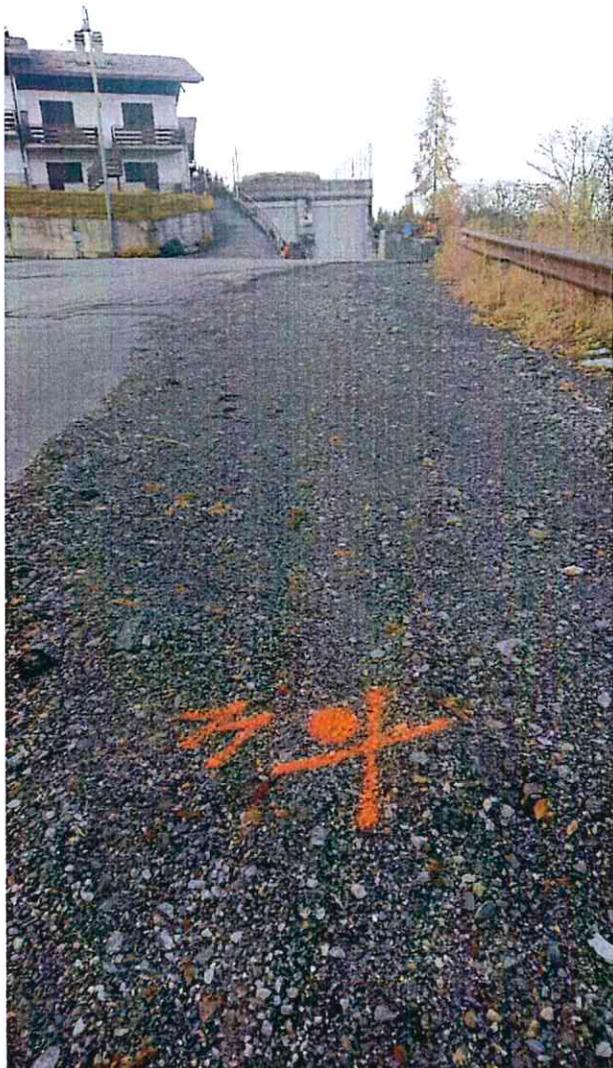
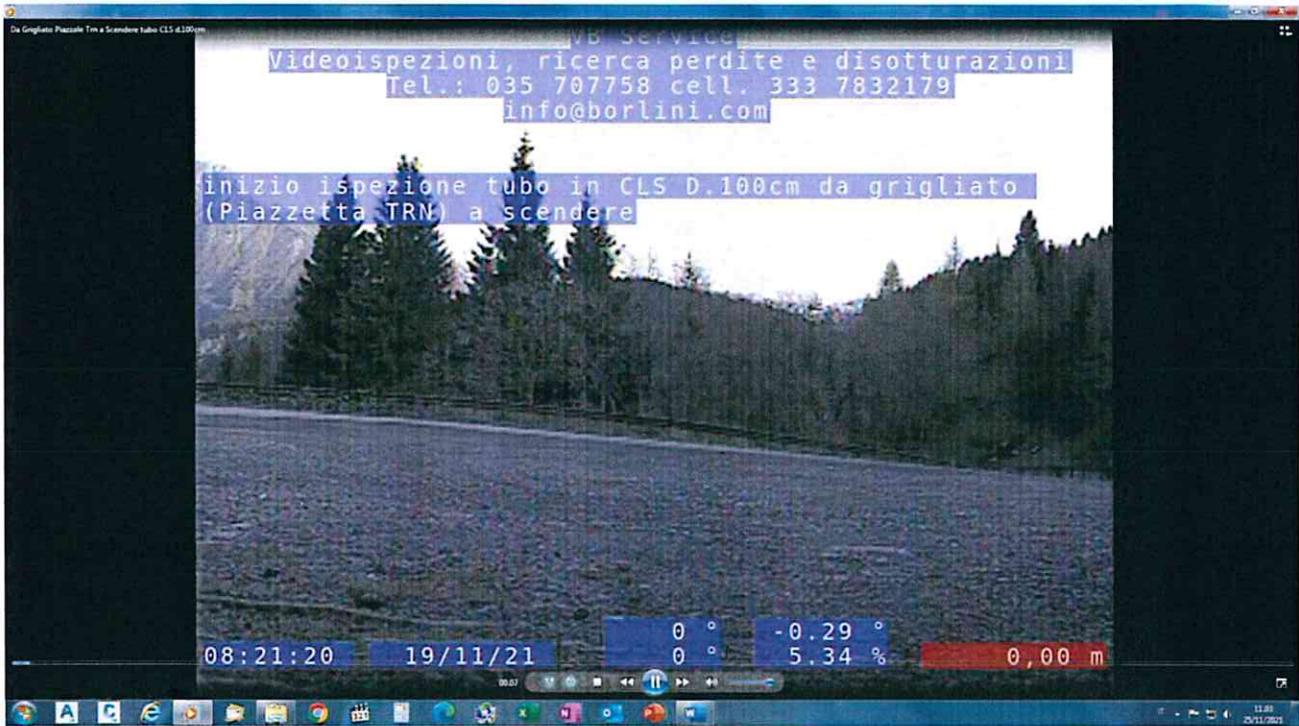
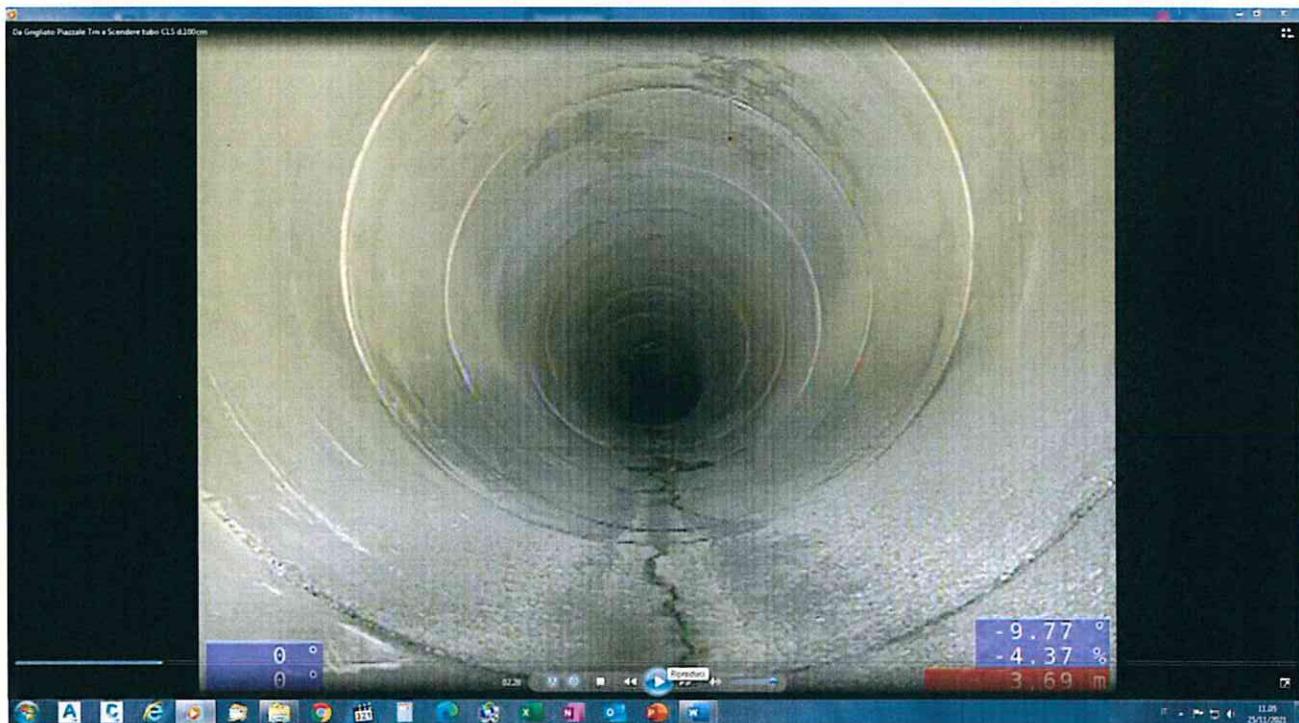
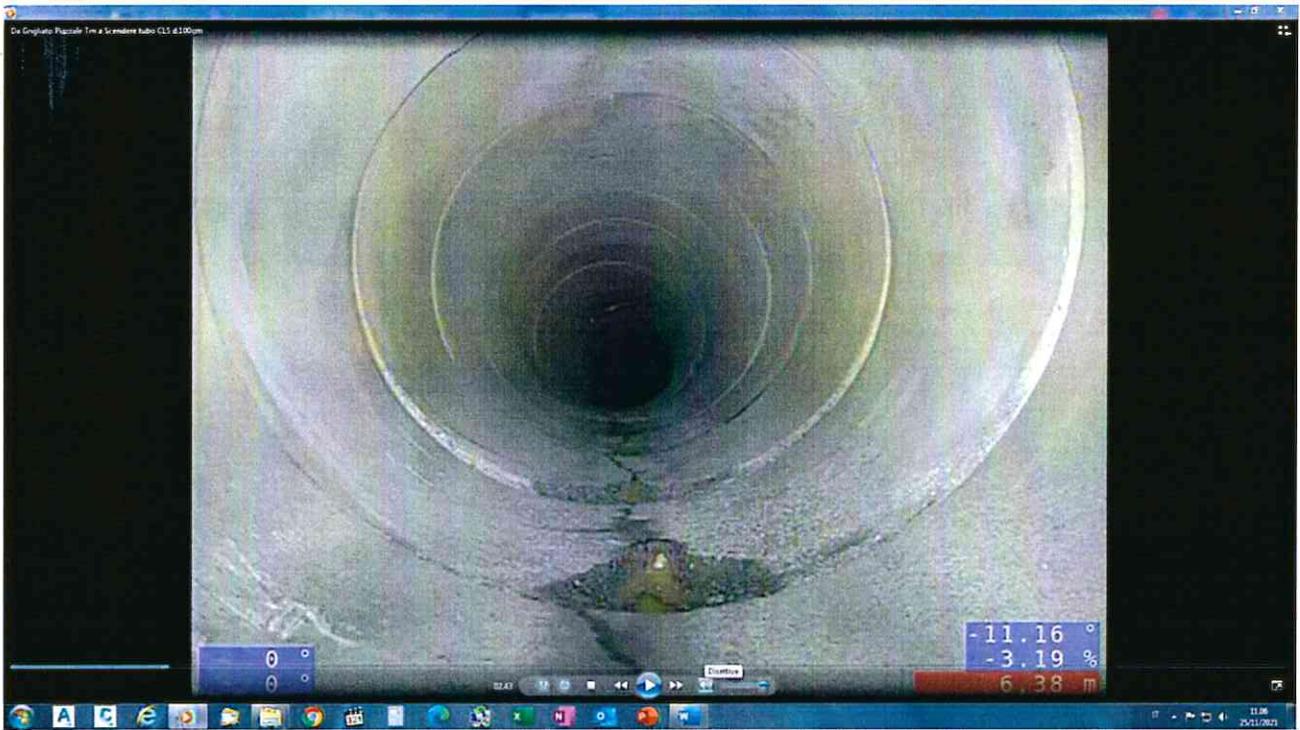
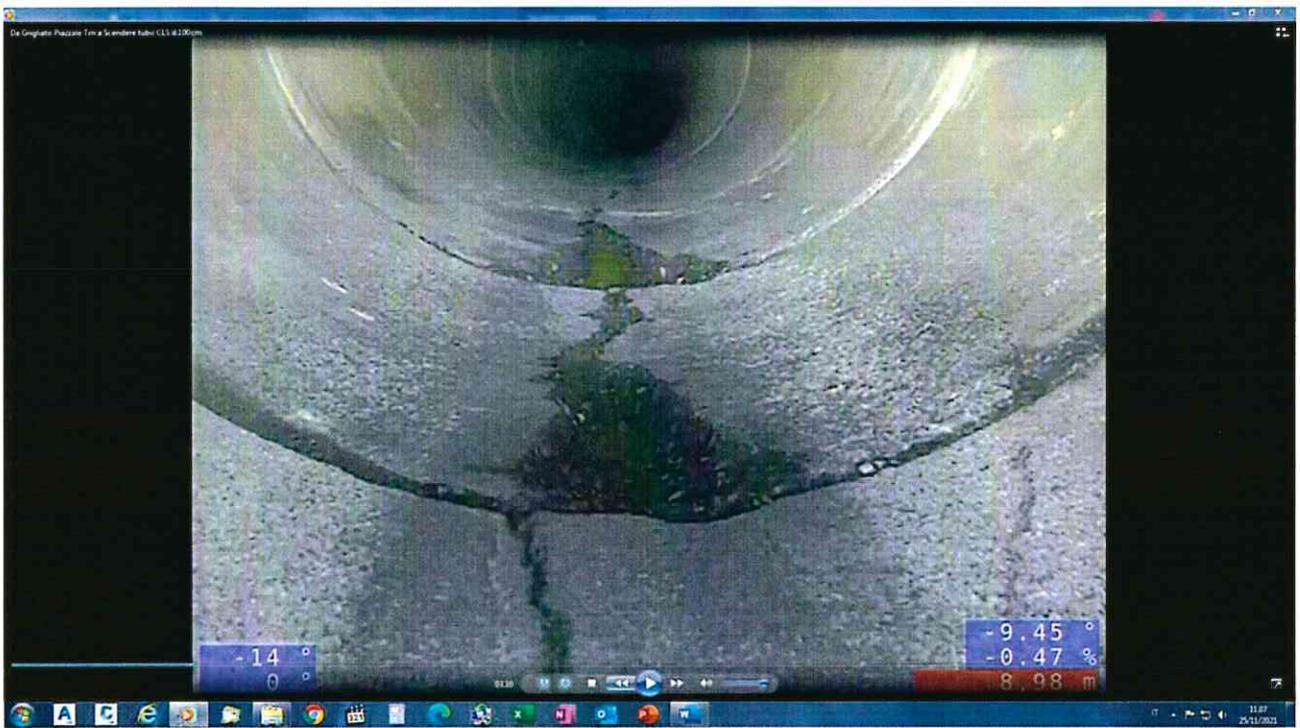
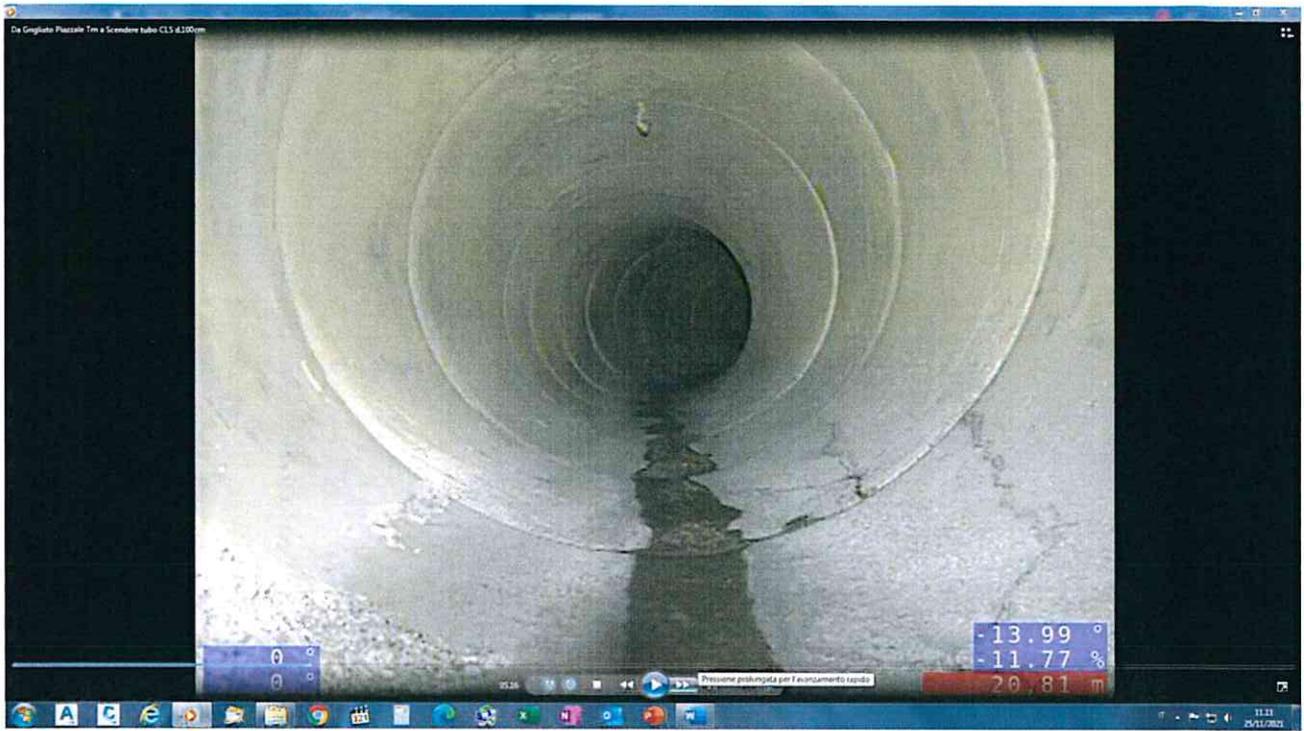
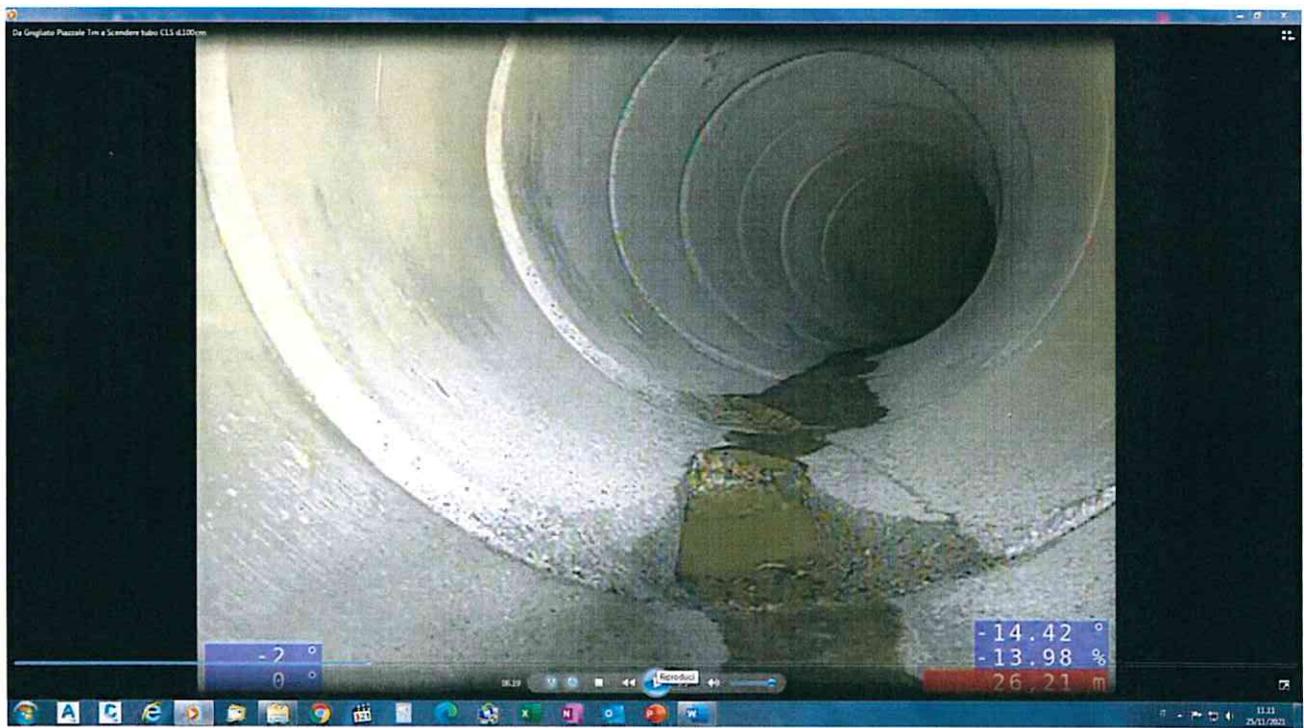
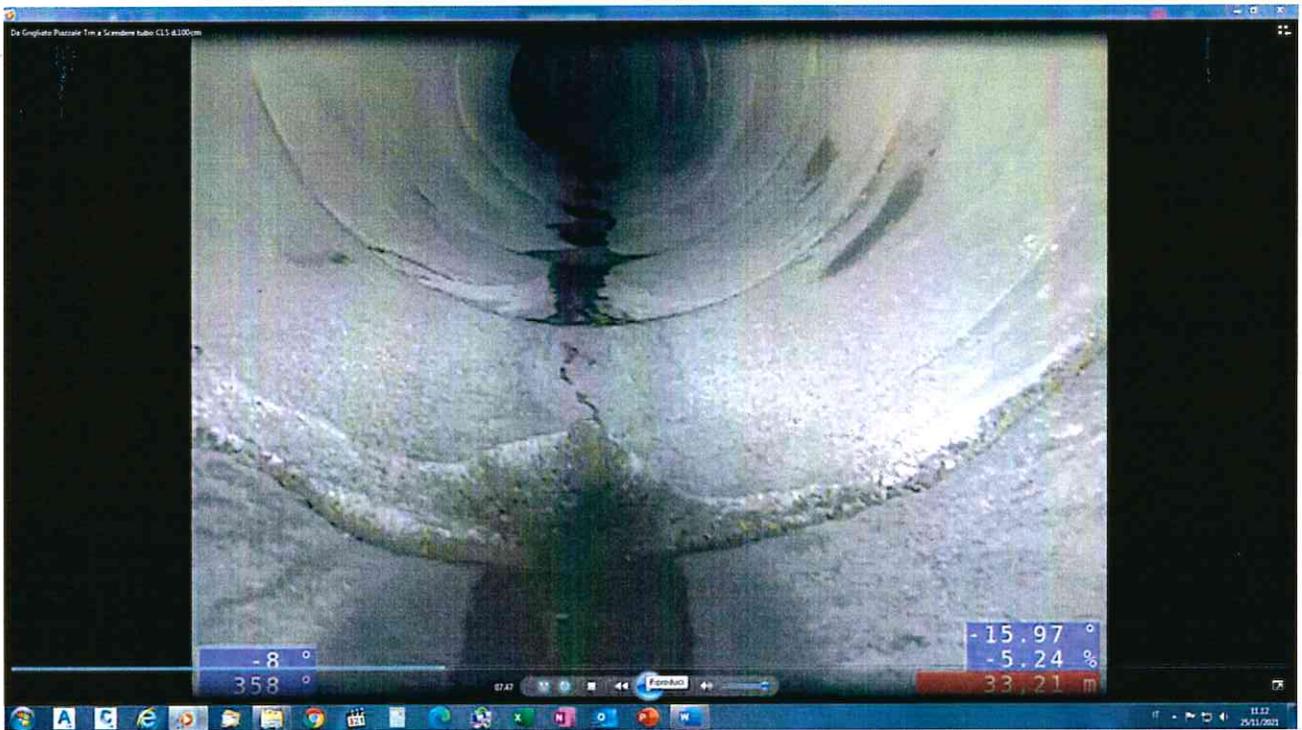
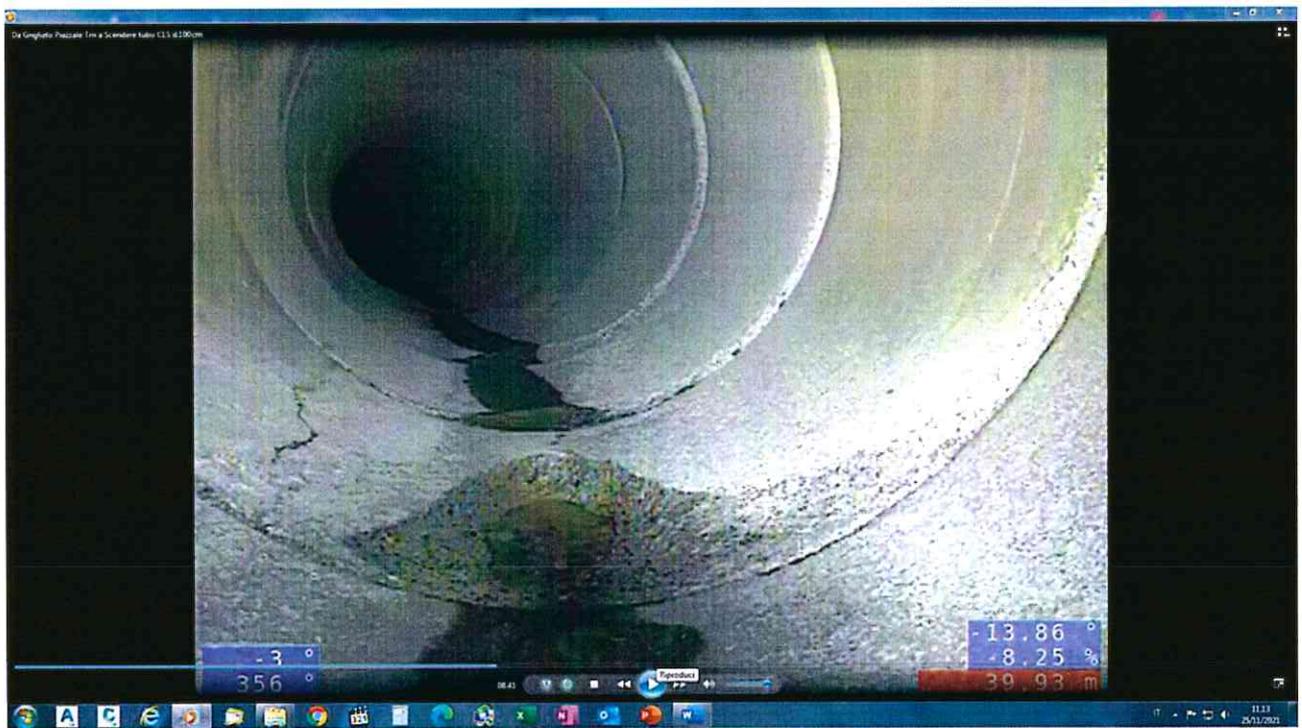
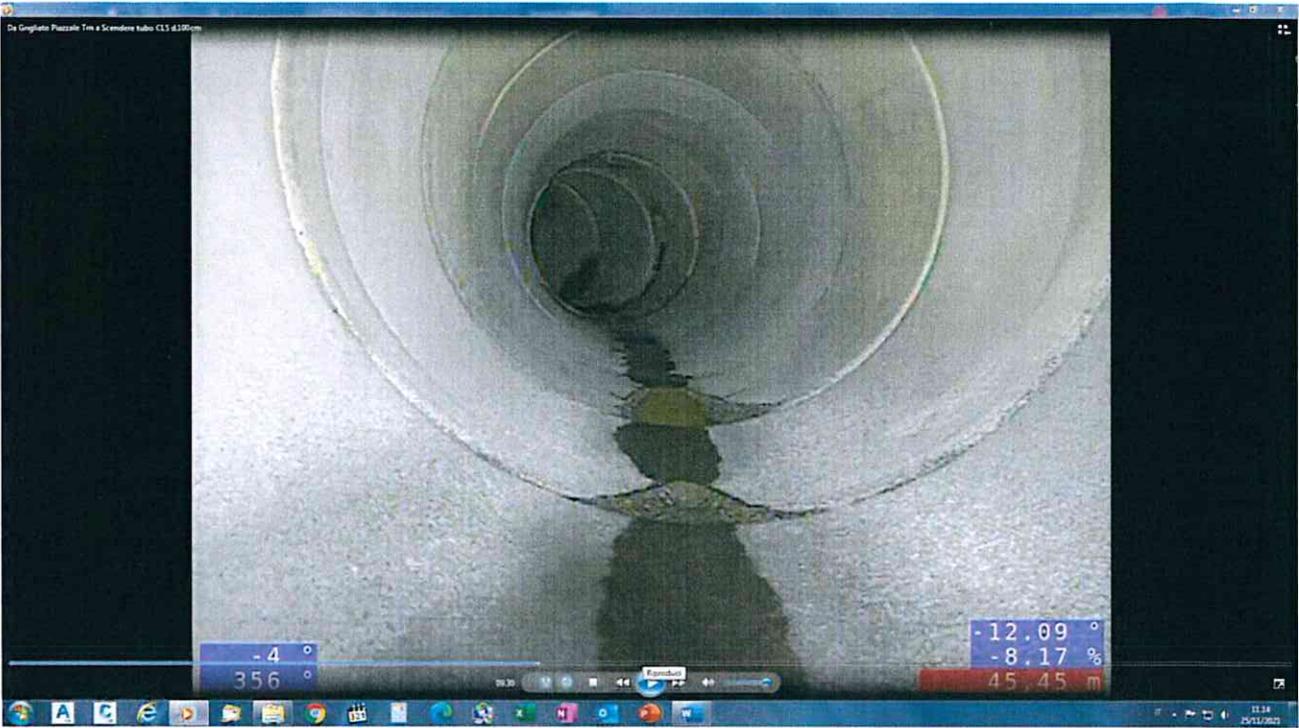
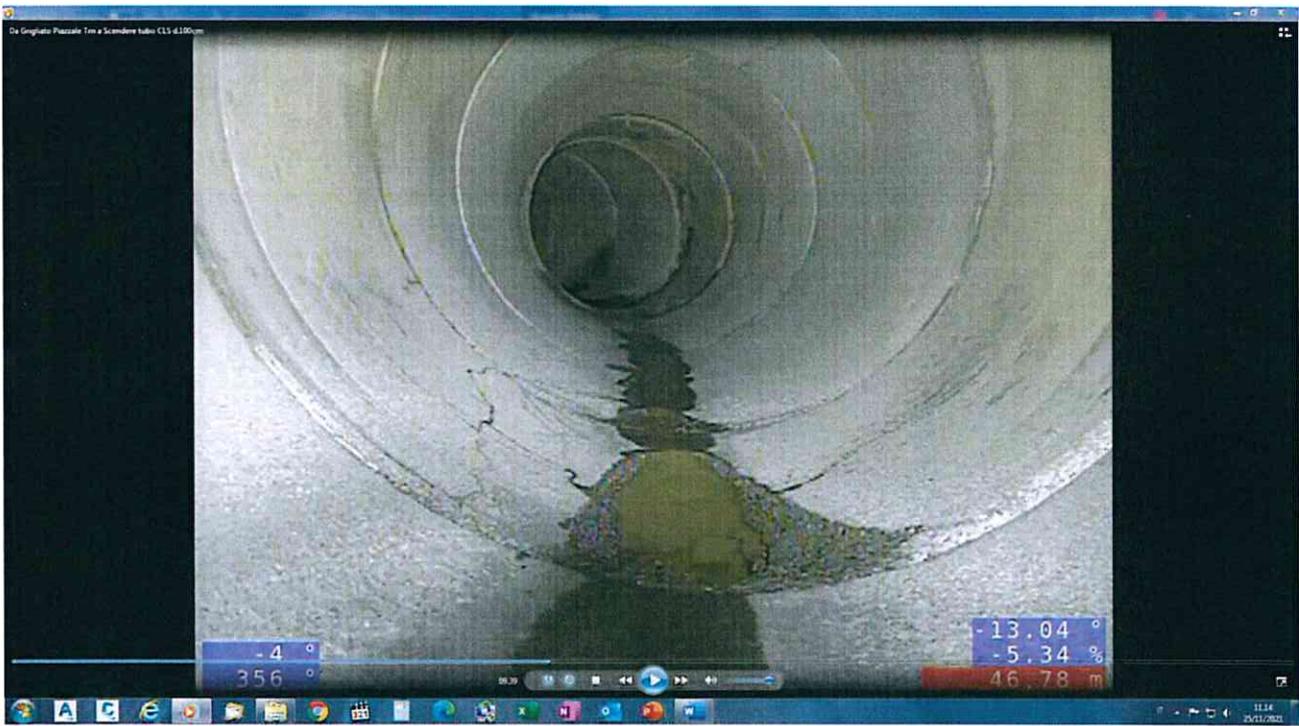
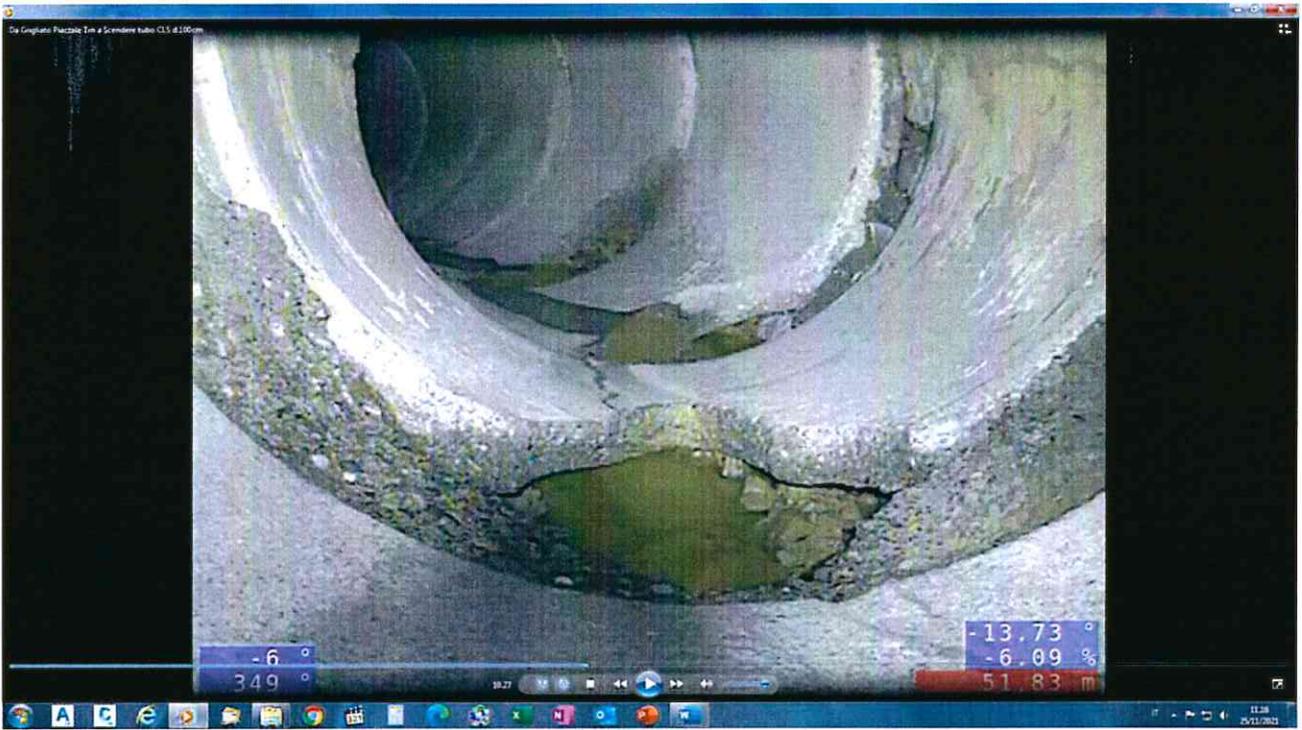
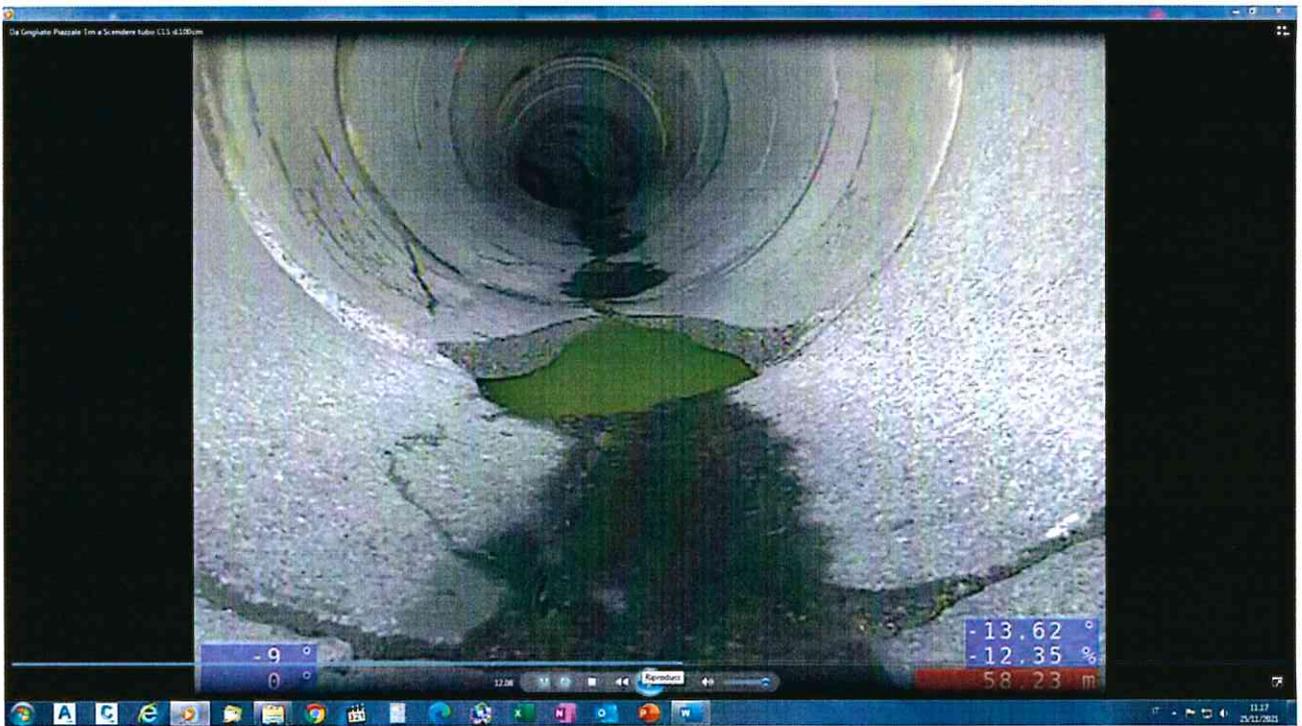
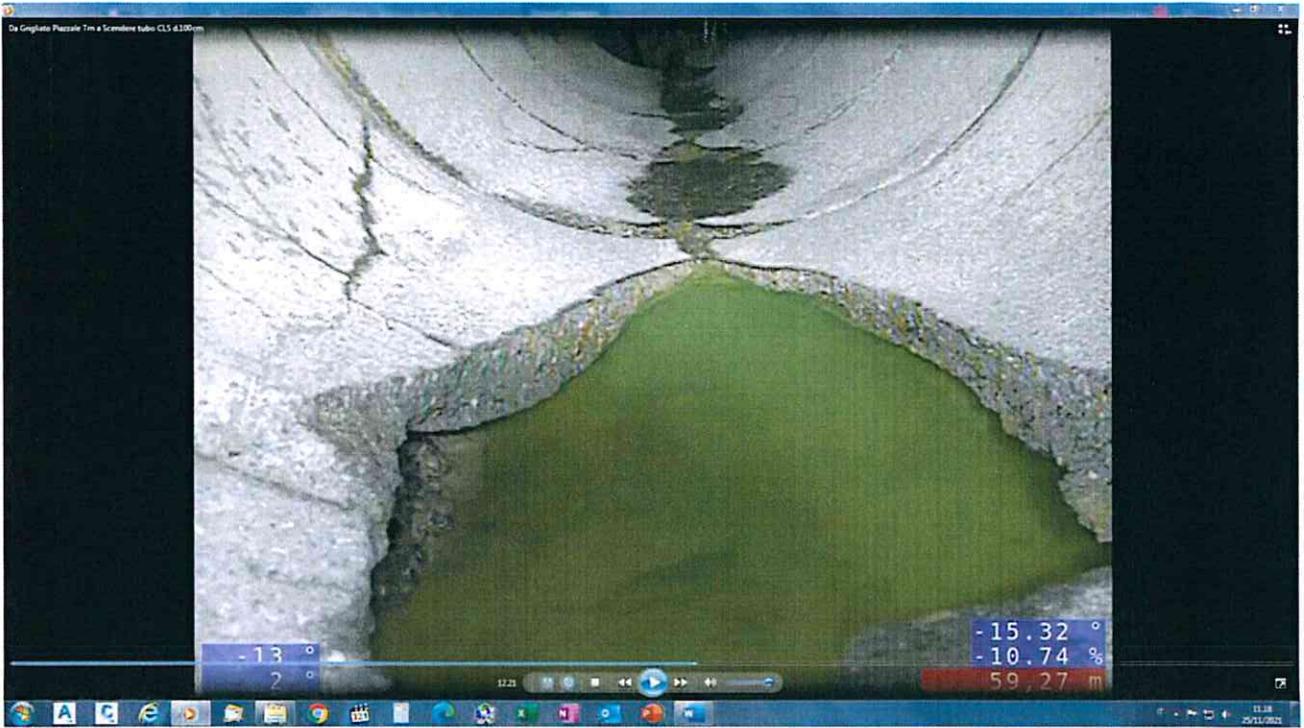
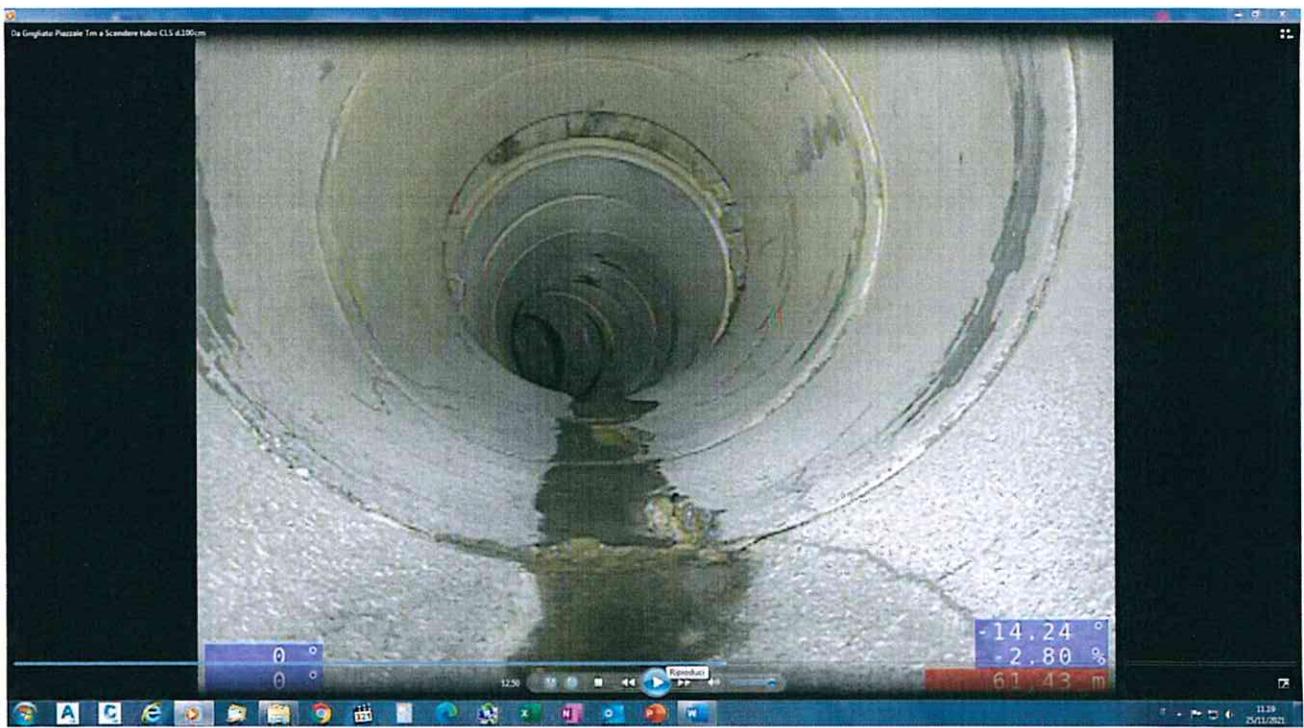
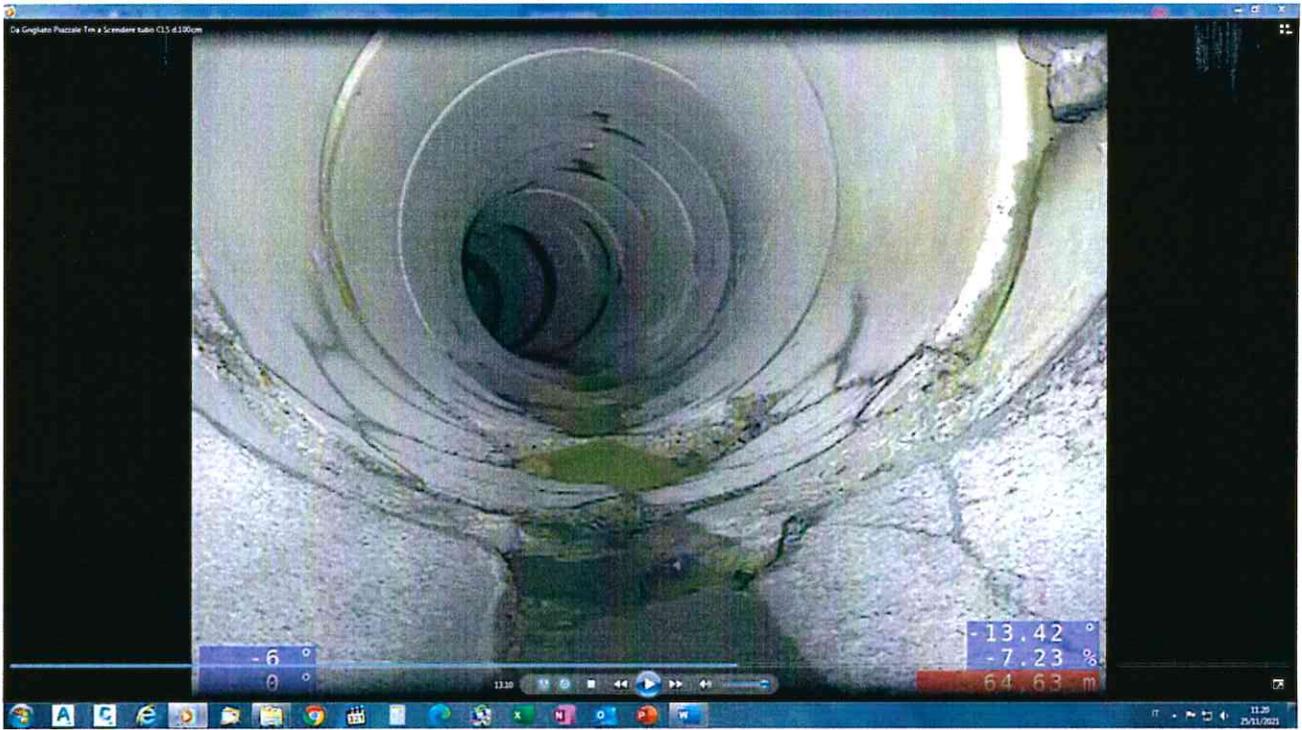
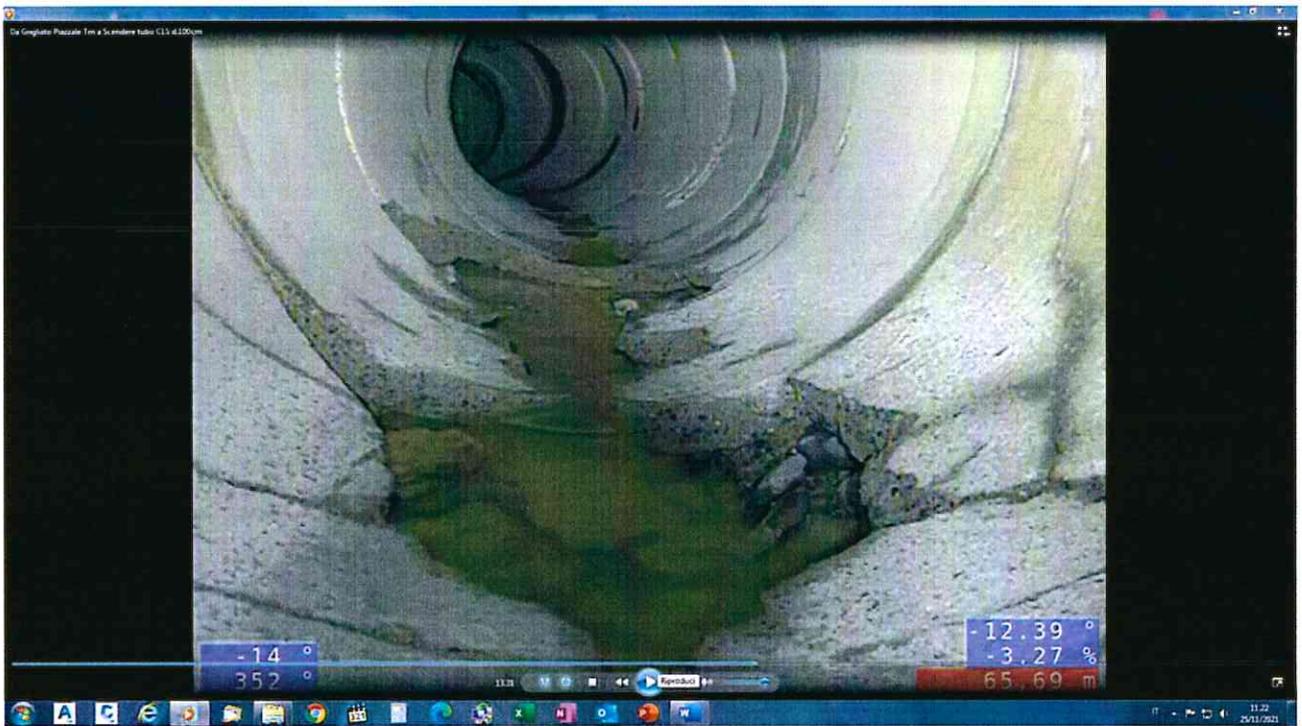
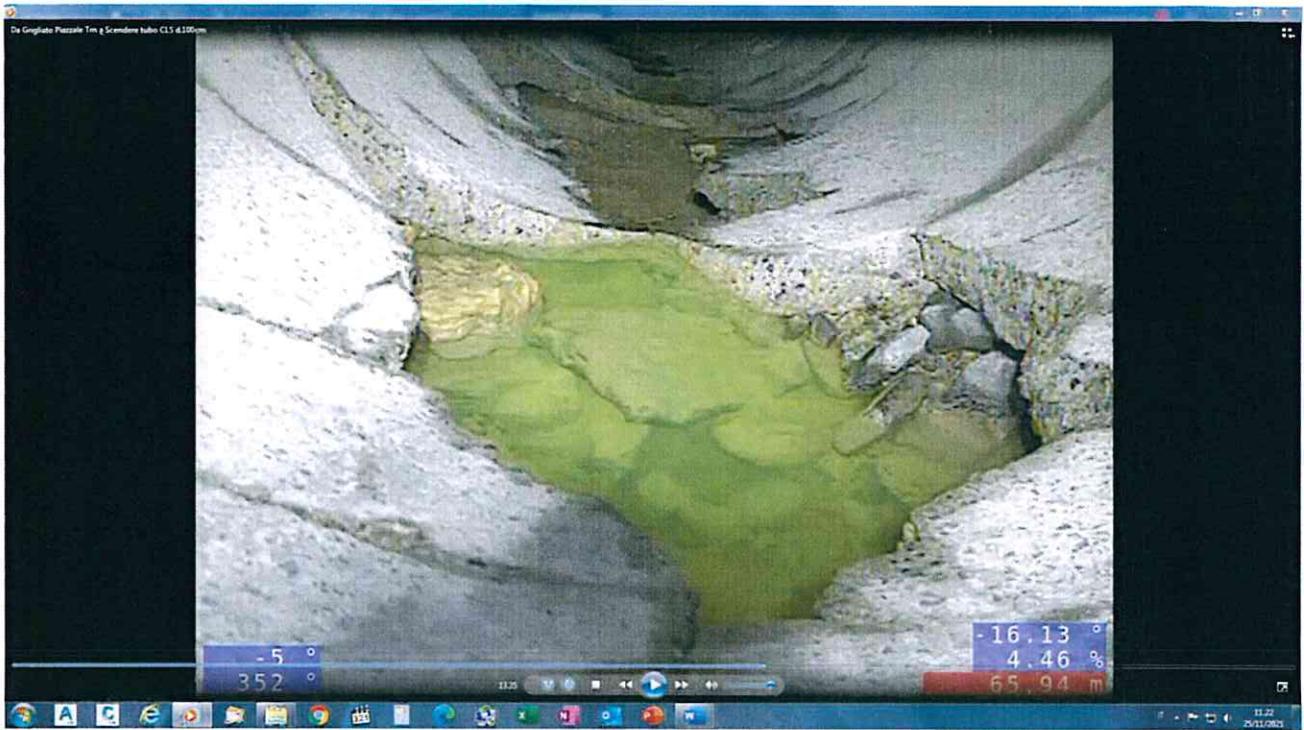
Posizione B.1 (acque bianche) – 1° tratto a monte posizione B:

In data 18/11/2021 alle ore 8,50 si è provveduto a caricare la tubazione con immissione nella griglia in prossimità della stazione di partenza della seggiovia Pian del Termen con circa mc 2,00 di acqua con fluorescina, nella cameretta del griglione nella posizione B all'interno del tubo non si è rilevato l'arrivo di acqua ma solo scolamenti al di sotto della tubazione stessa.

In data 19/11/2021 alle ore 7,30 si è provveduto ad eseguire videoispezione della tubazione $\varnothing 100$ cm in cls, con inserimento del robot entro cameretta con griglione al di sotto di scala in acciaio su piazzale parcheggio. **Tratto verso valle sino a griglione a monte posizione B: tutte le tubazioni sono gravemente lesionate (anche in ragione delle profondità del tubo - sino a oltre 11 m), con fondo non più esistente in più punti per effetto della erosione causata dalla eccessiva pendenza della livelletta di posa (sino al 30%) con dispersione nel sottofondo delle importanti portate in arrivo con rischi di instabilizzazione di tutto il rilevato; sia i cambi di giacitura planimetrica che di livelletta sono privi delle dovute camerette, anche di salto.**
