COMUNE DI CASTIONE
DELLA PRESOLANA

**MESSA IN SICUREZZA AREE DI SOSTA E STRADE
IN LOC. PORÀ - CUP C59J20000500002 -
Cig assegnato all'affido: 8789487221**

PROGETTO DI FATTIBILITÀ TECNICA ED ECONOMICA

**INDAGINI VIDEOISPETTIVE
REPORT DELLO STATO DI FATTO**

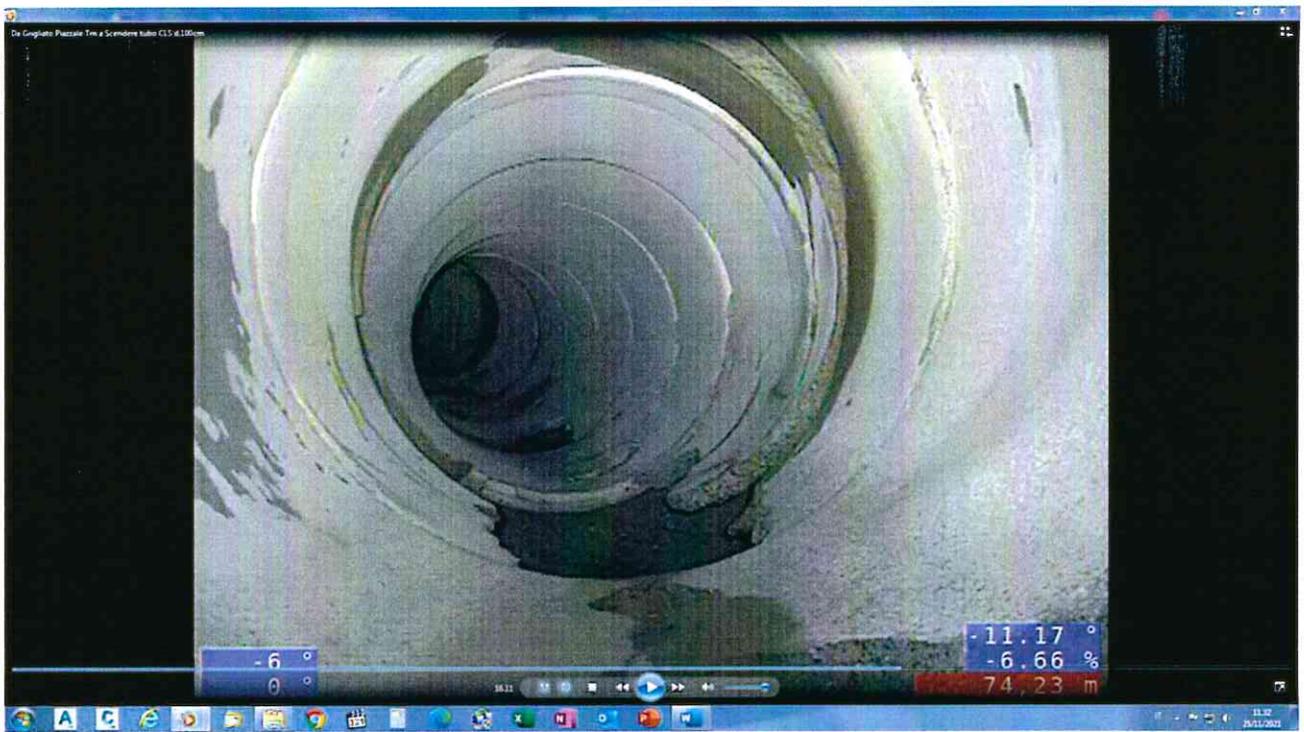
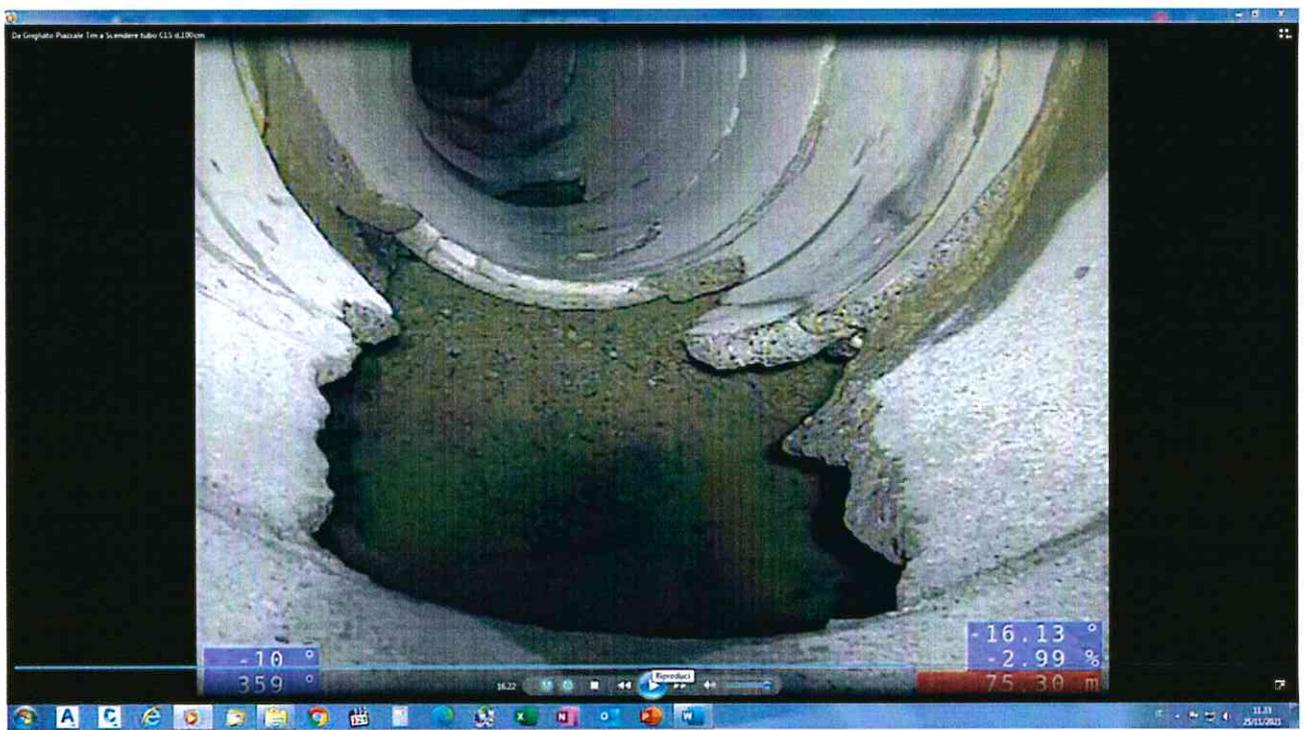
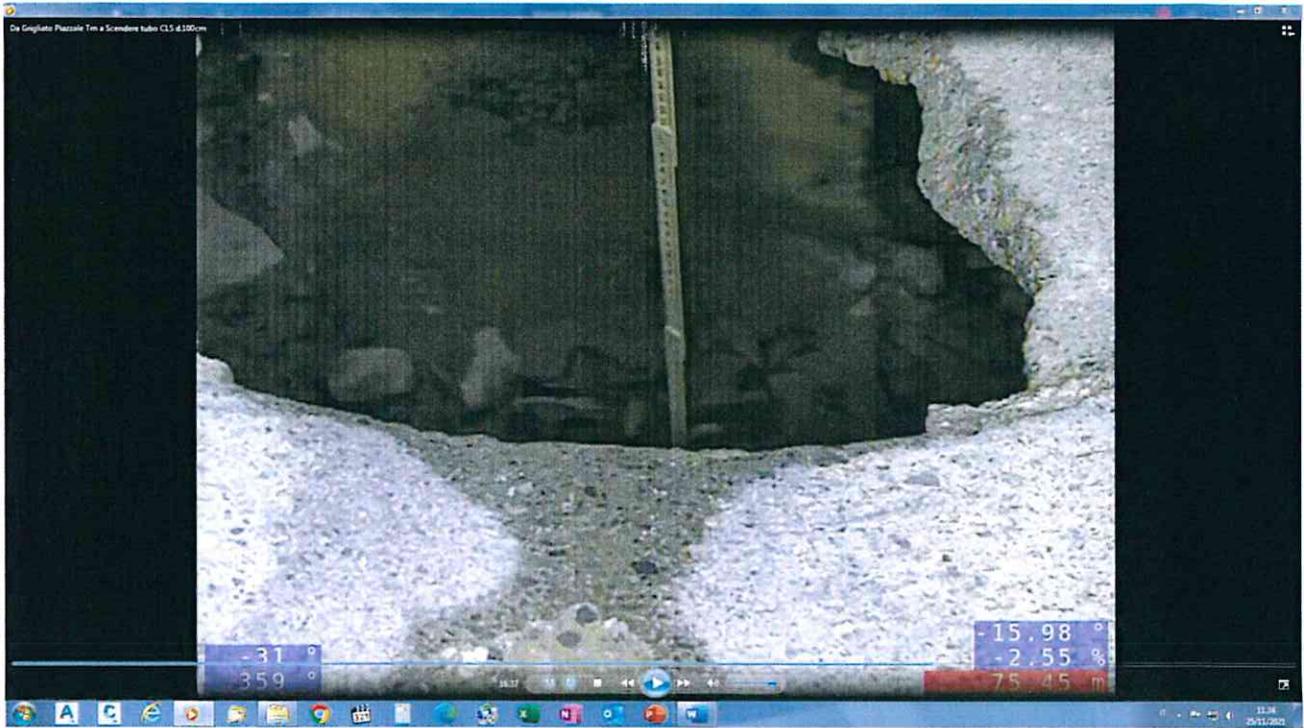
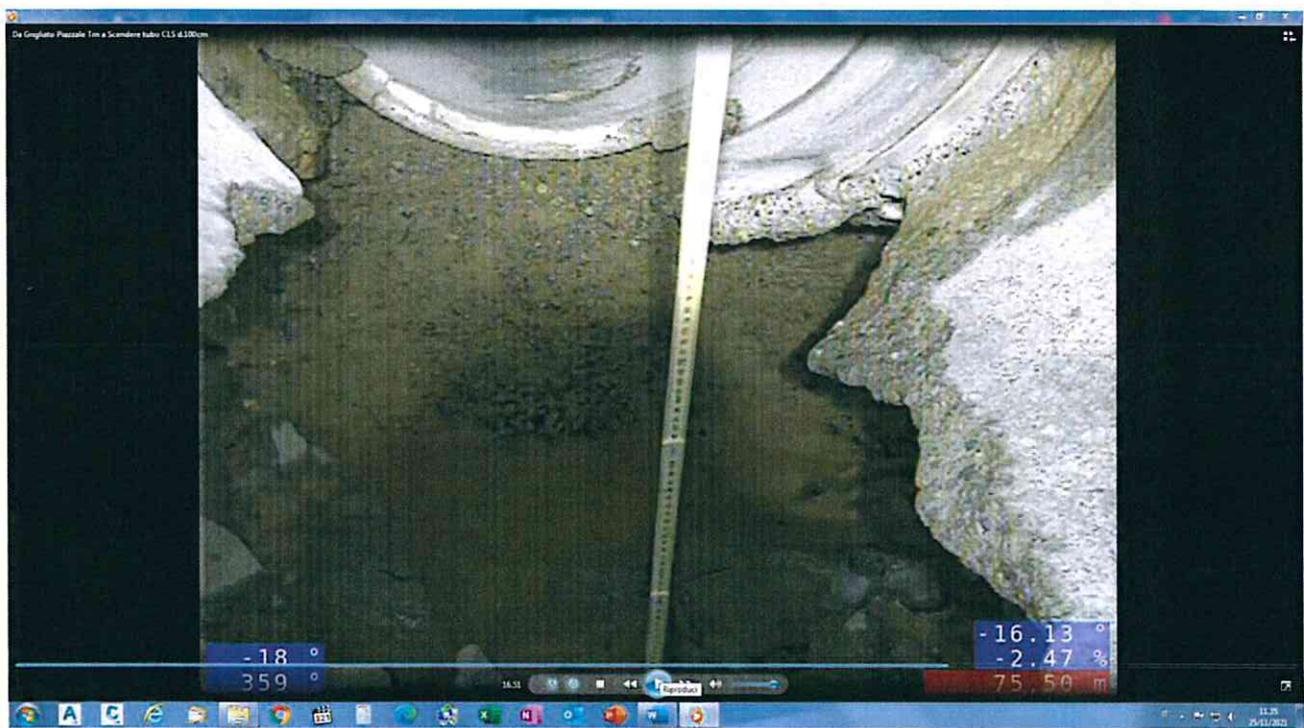
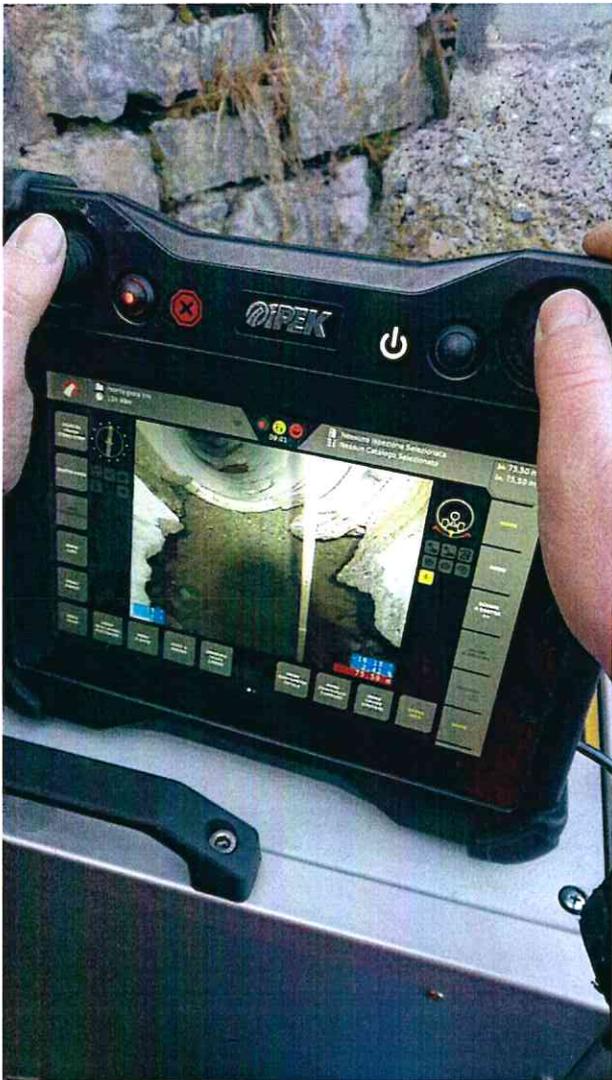
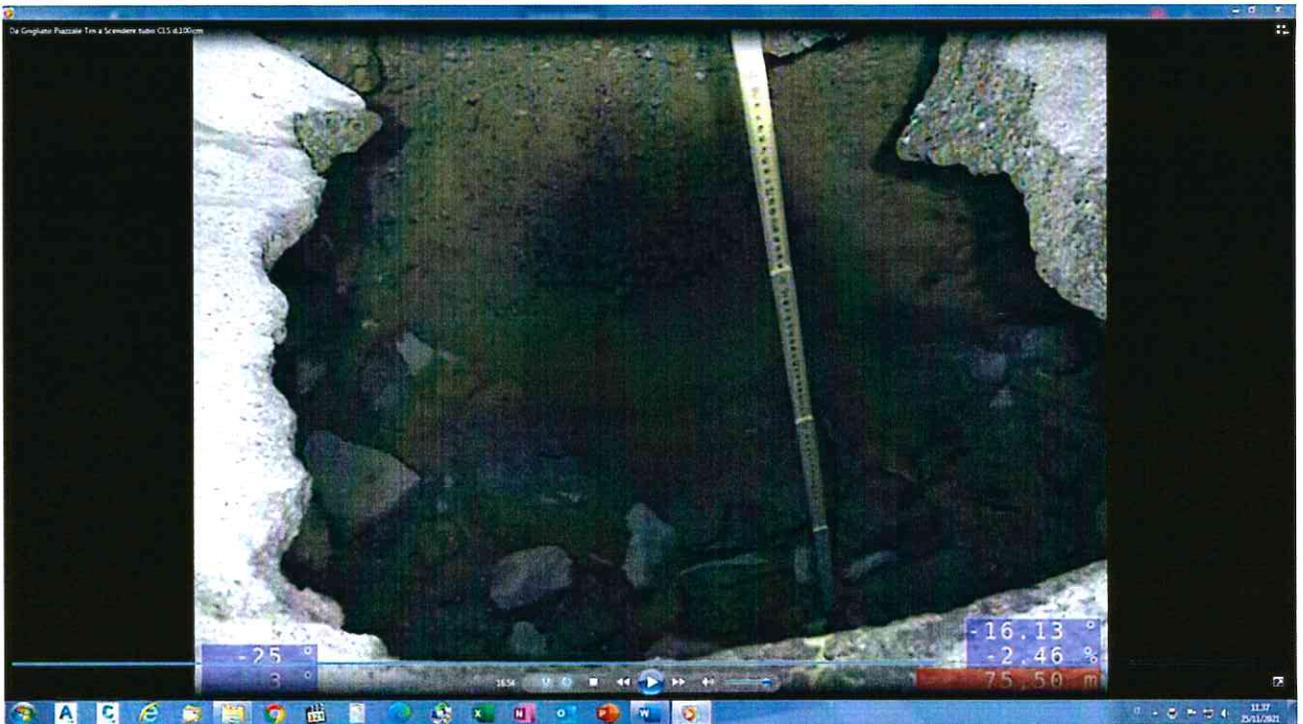
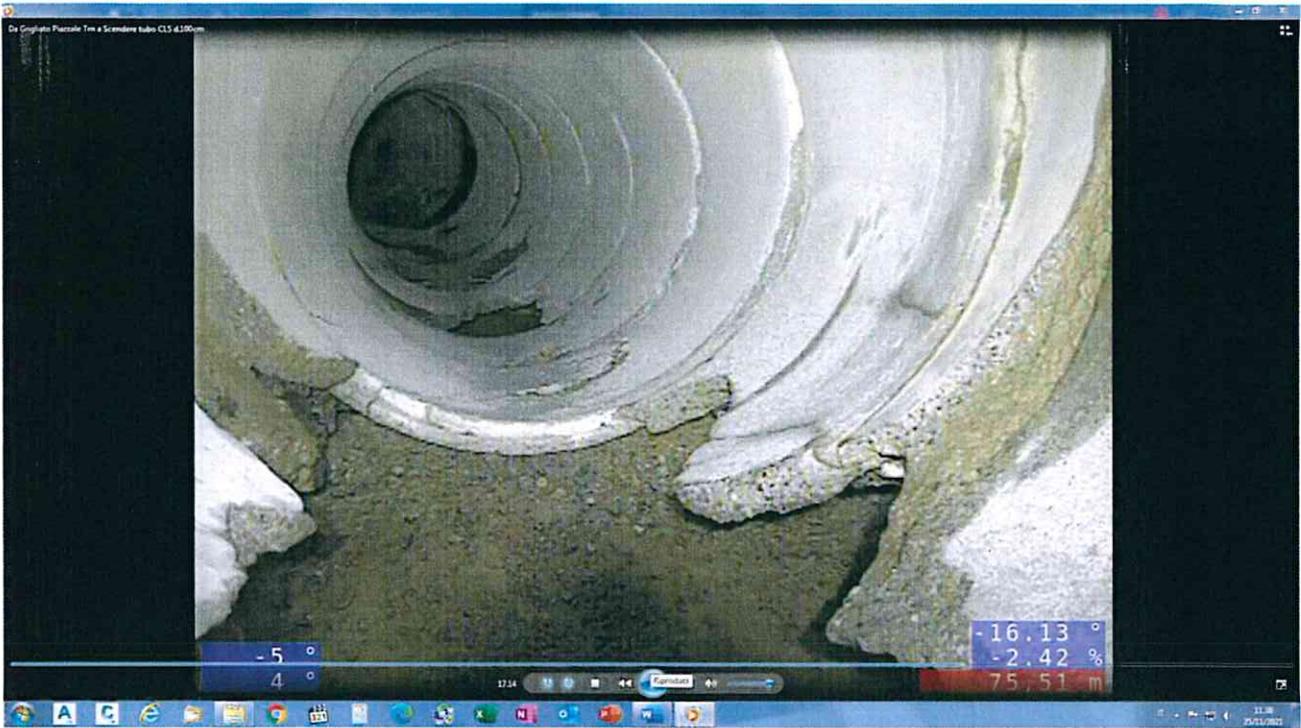
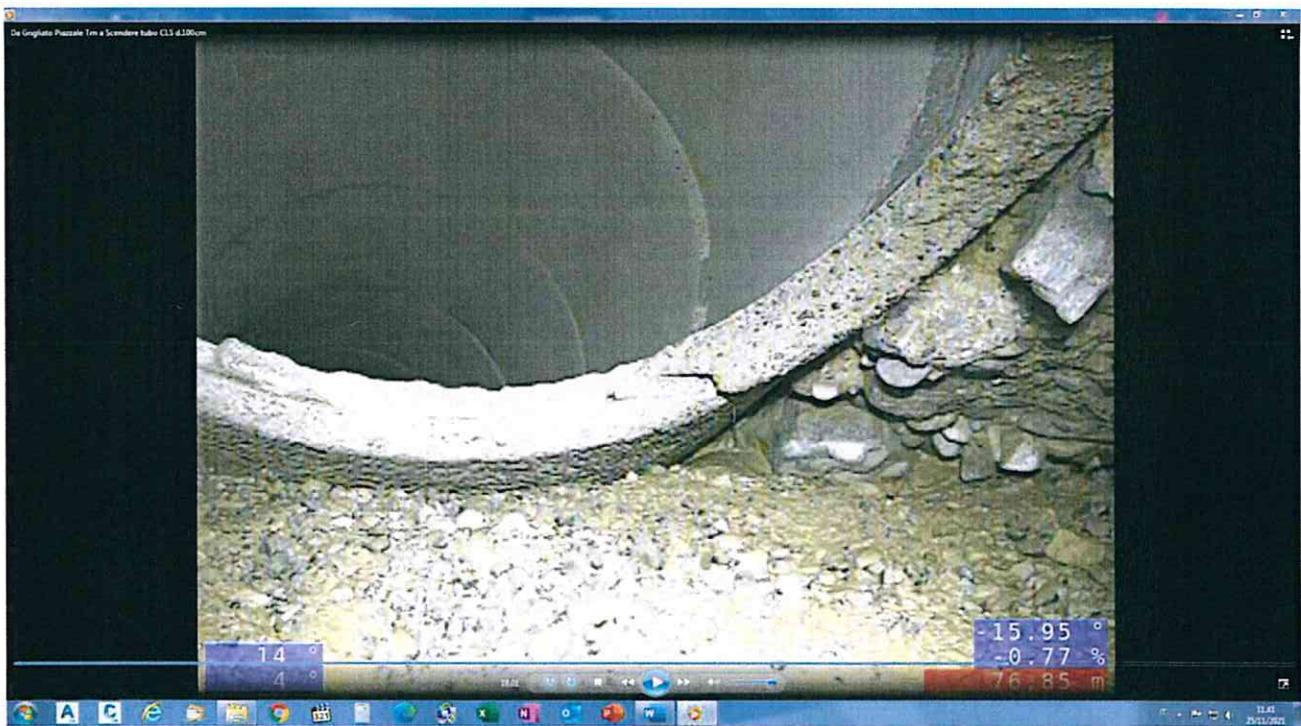
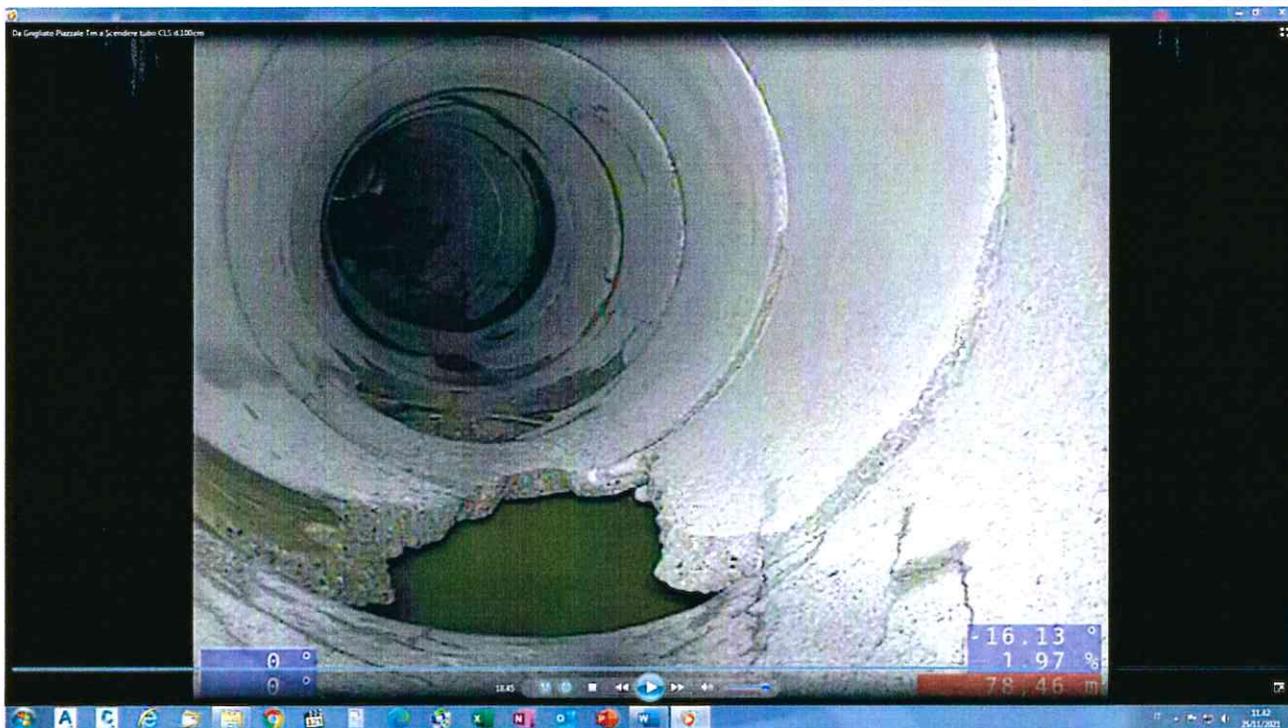
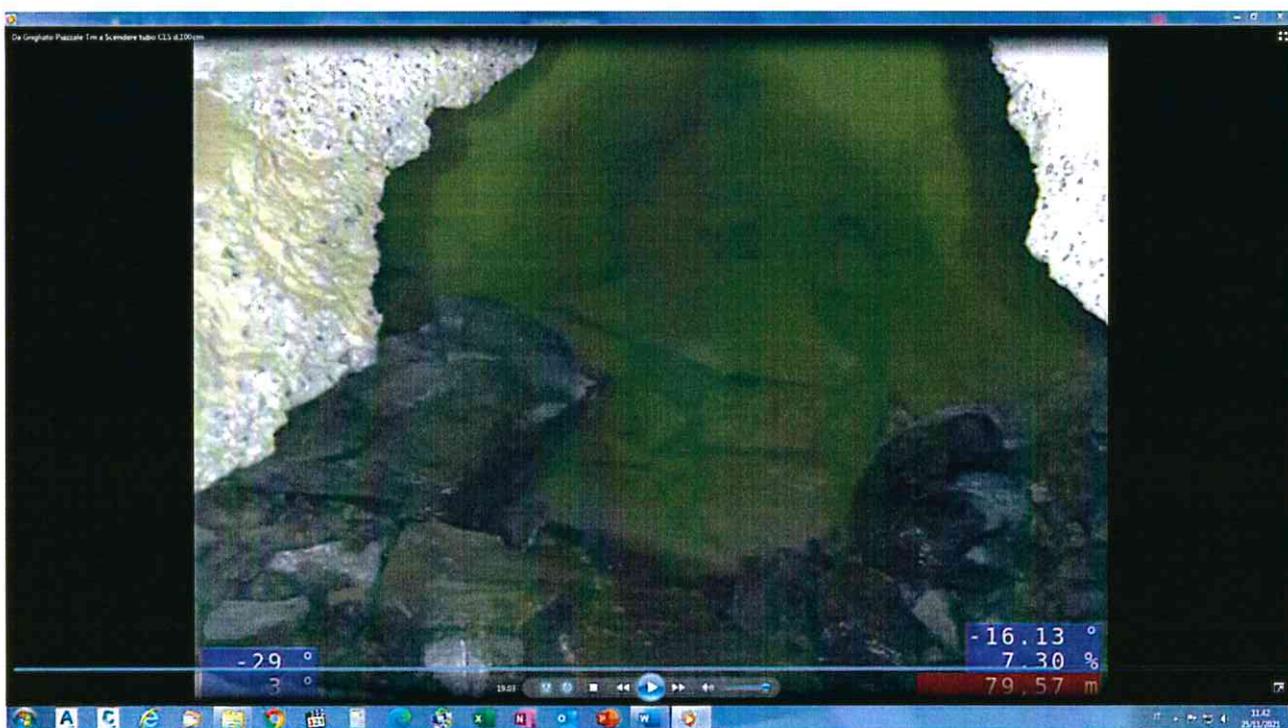
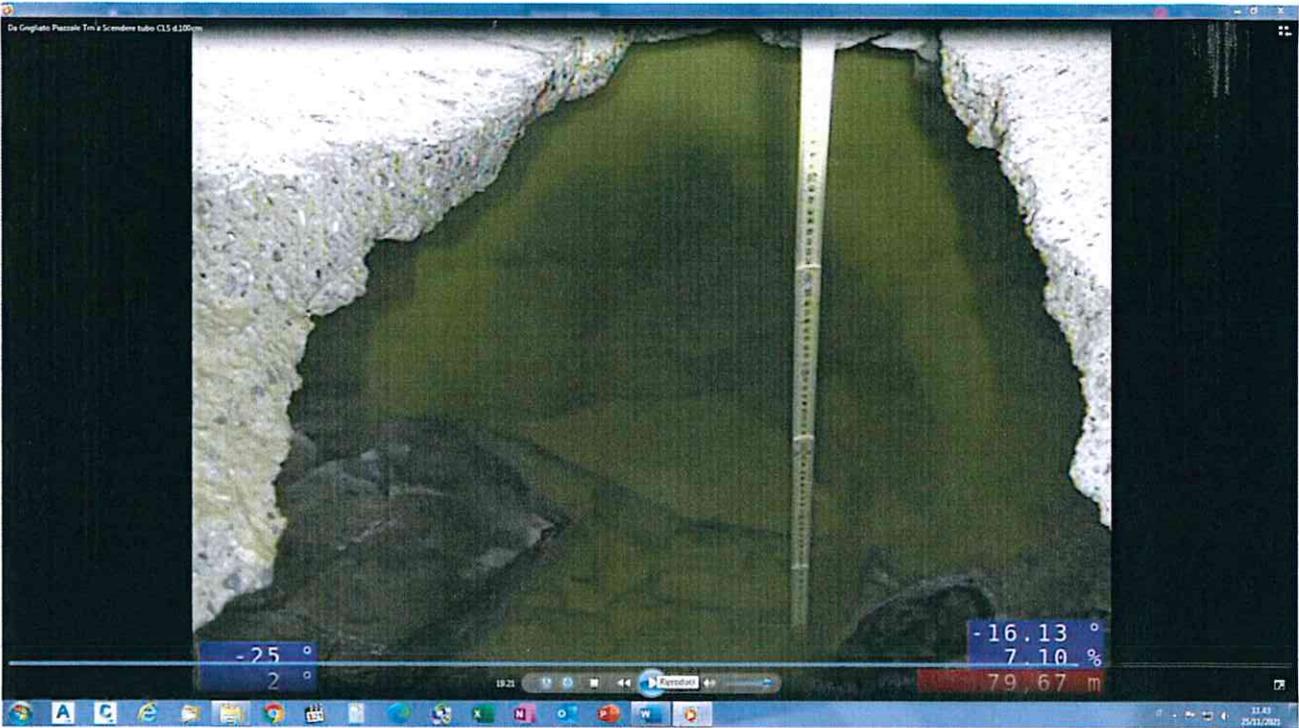
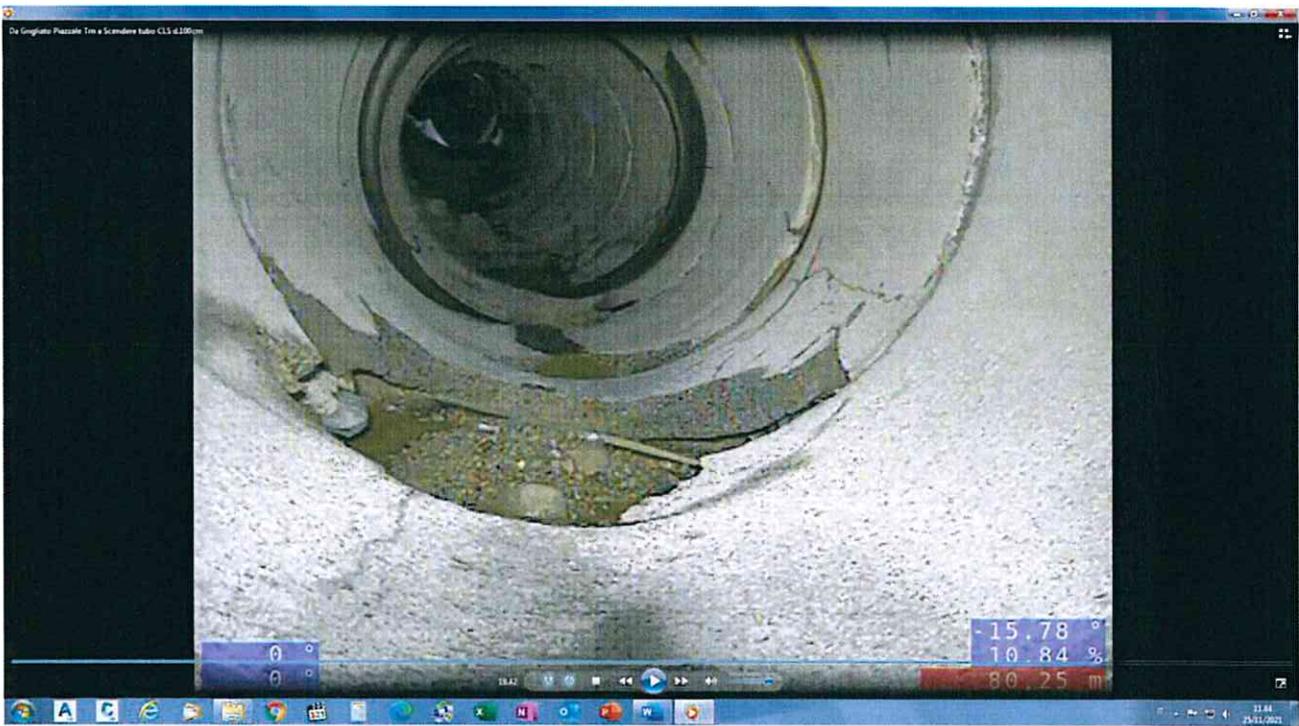
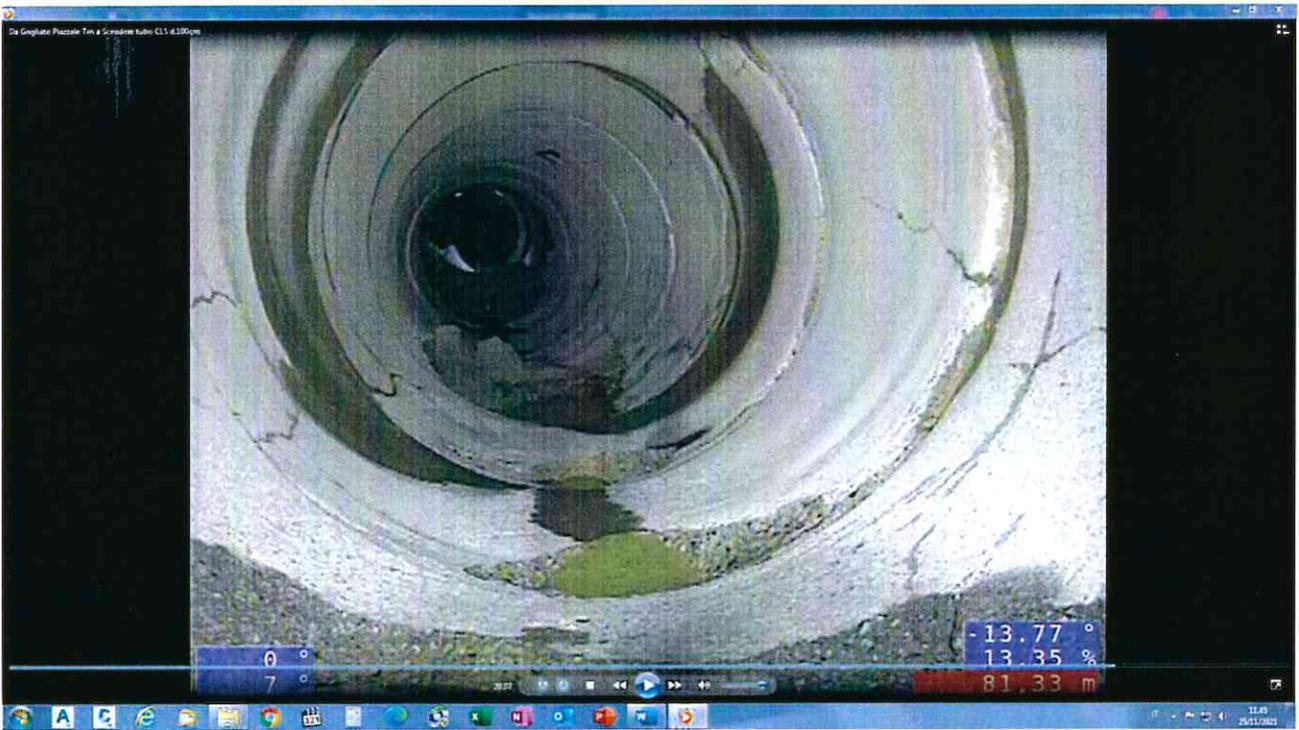
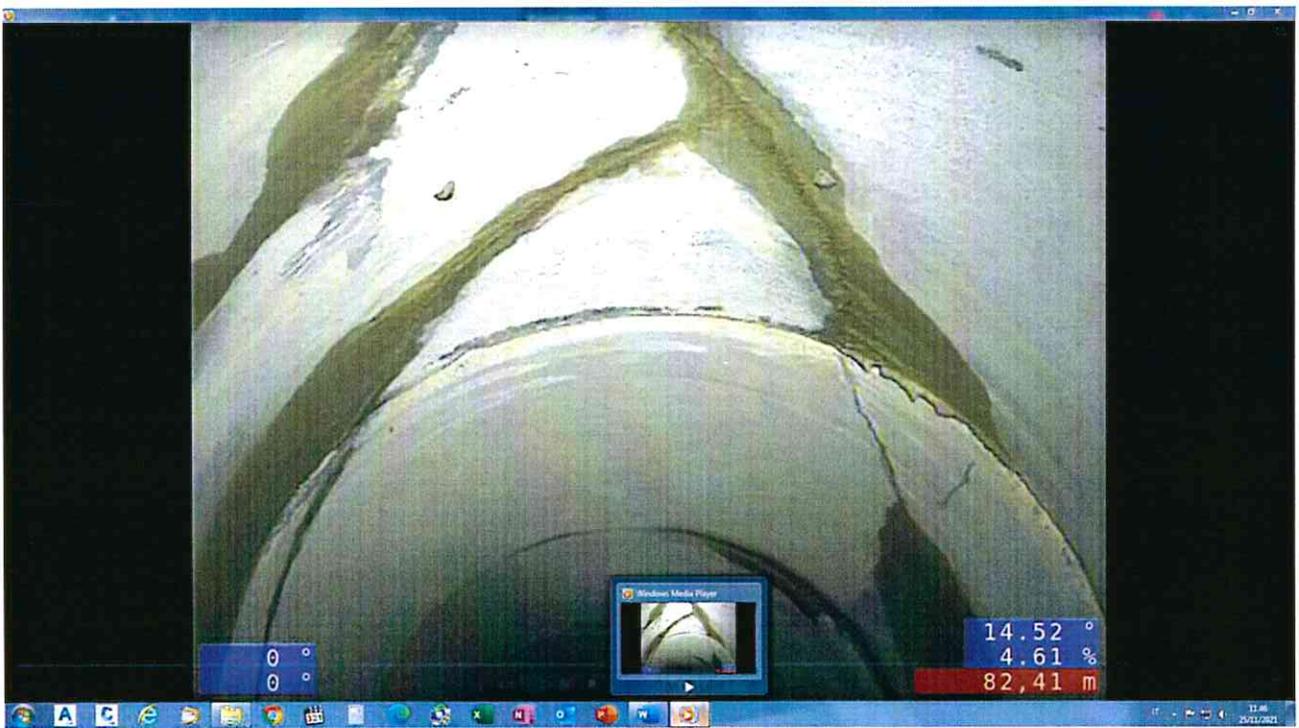
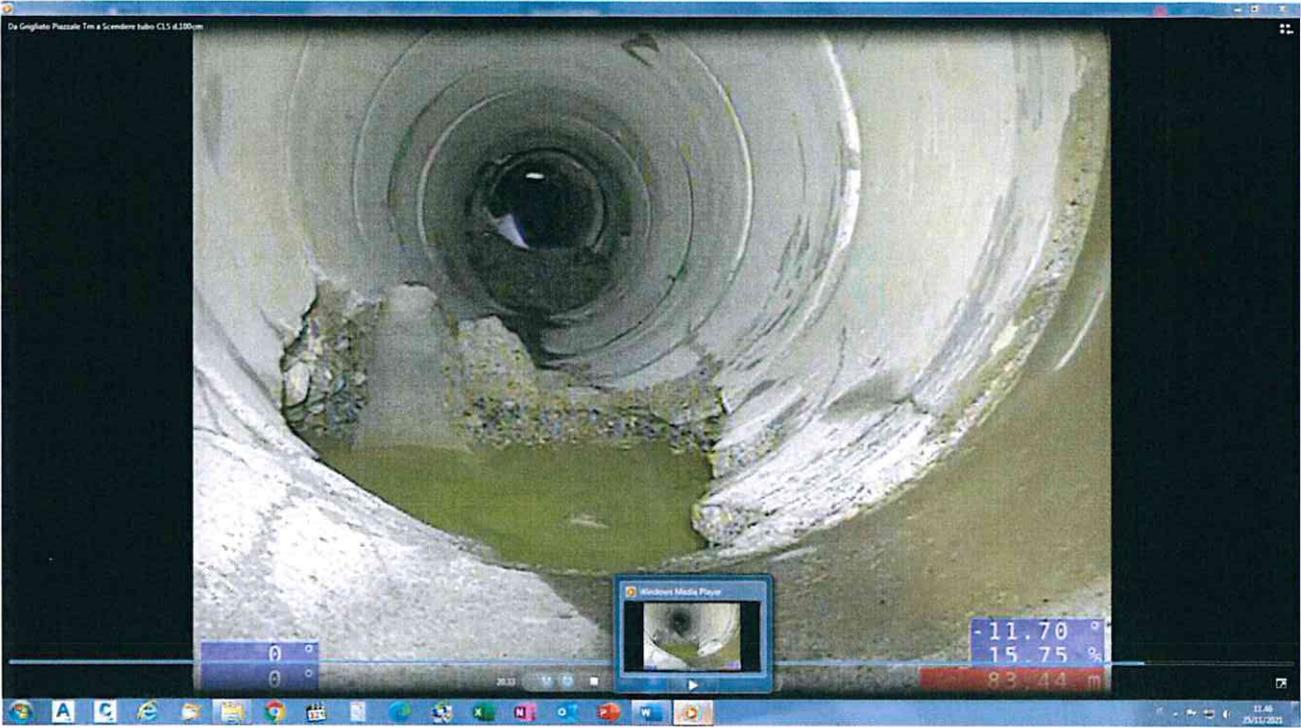
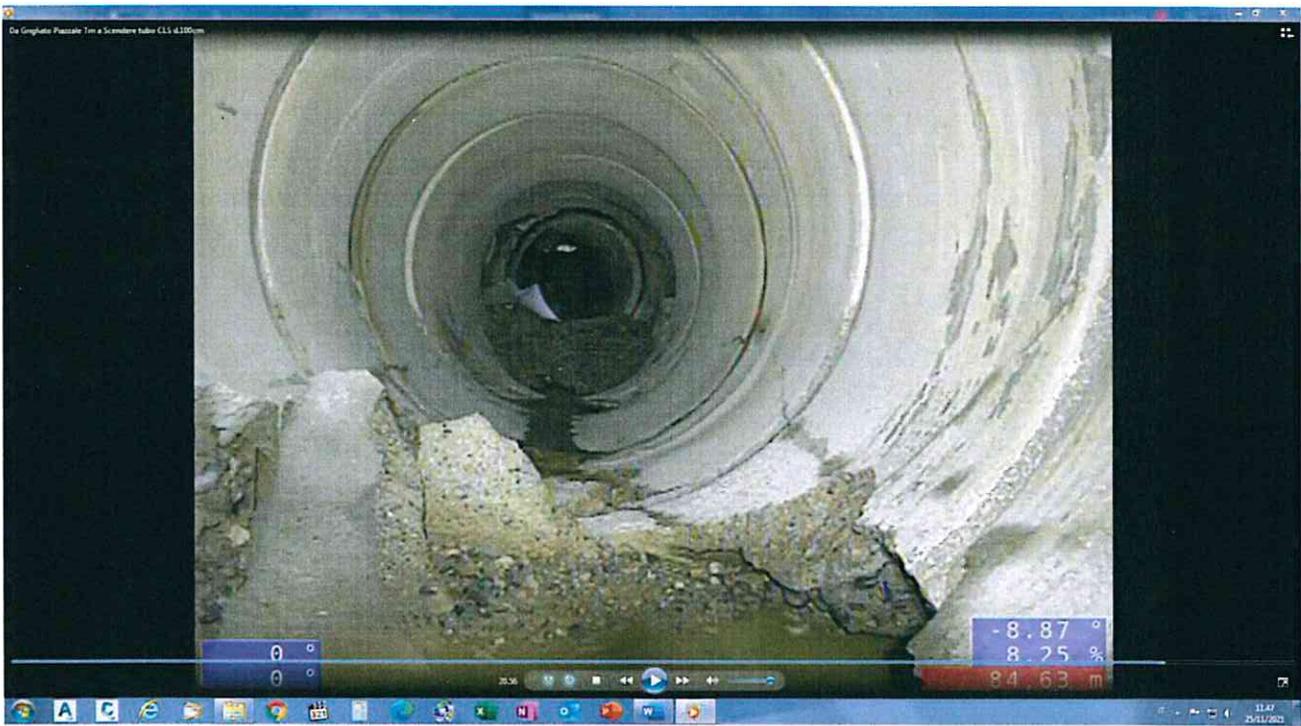
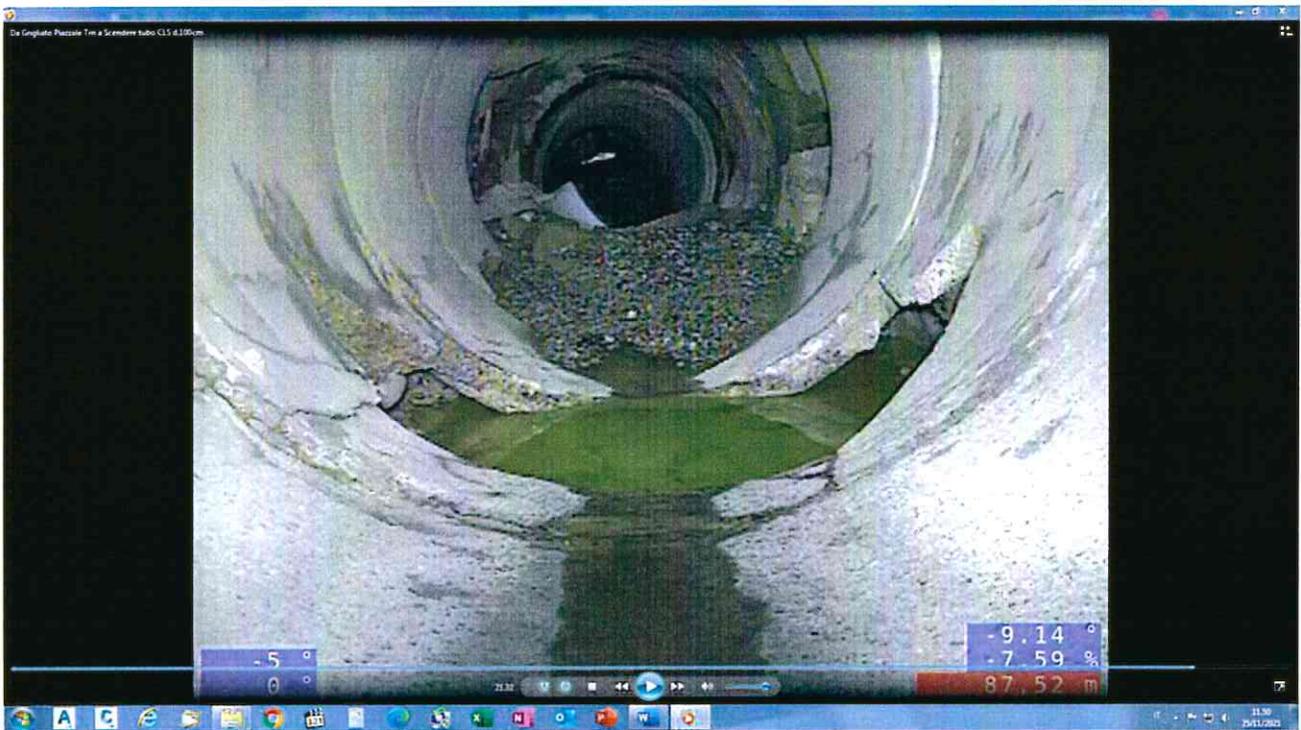
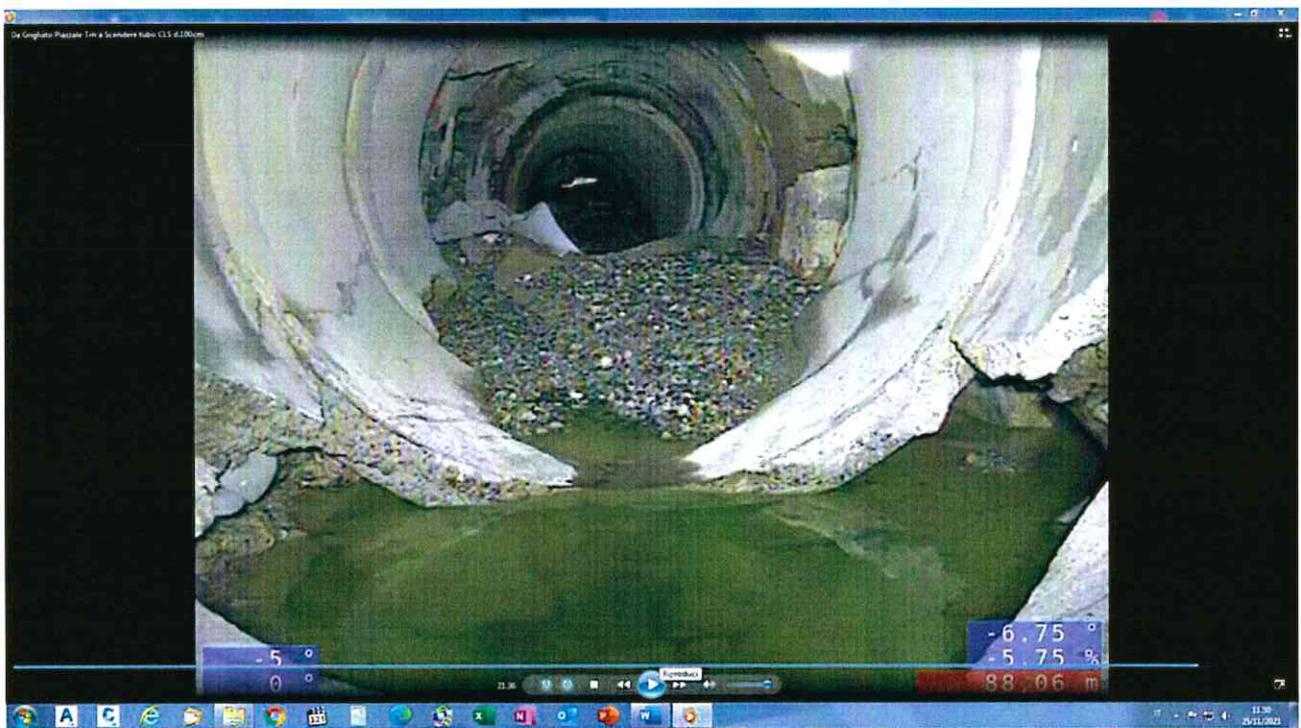
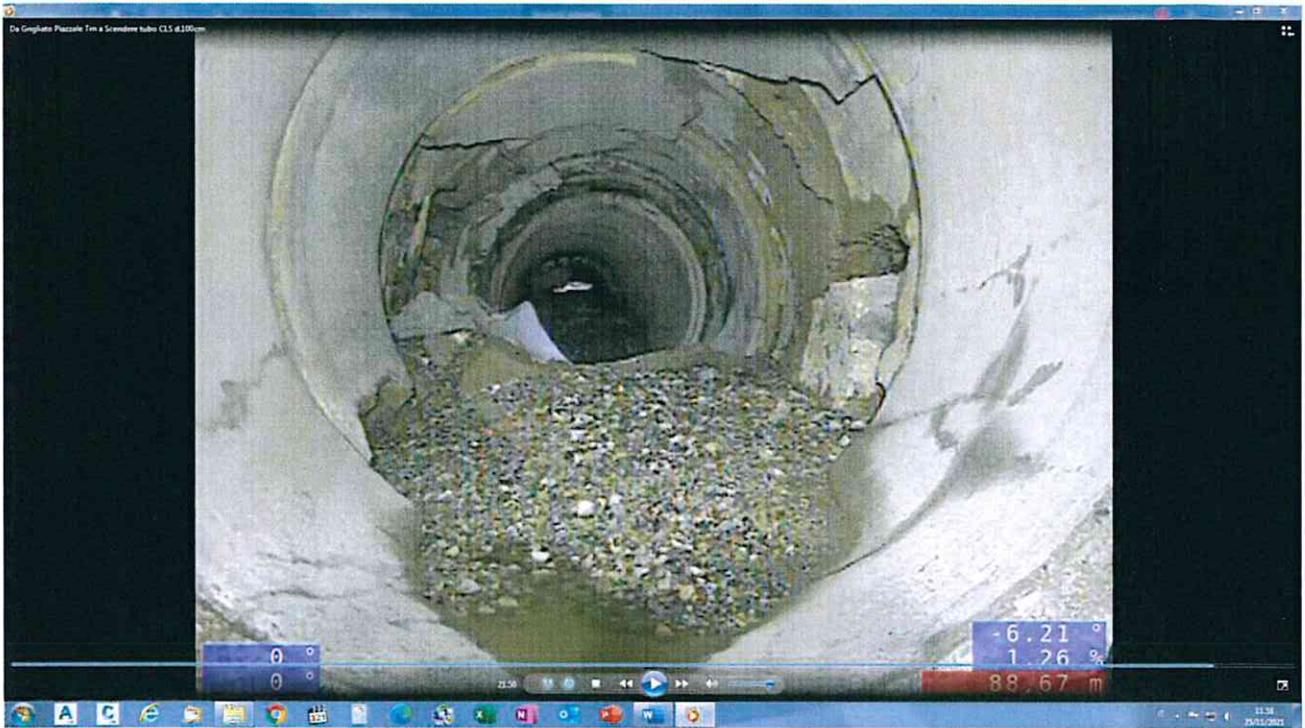
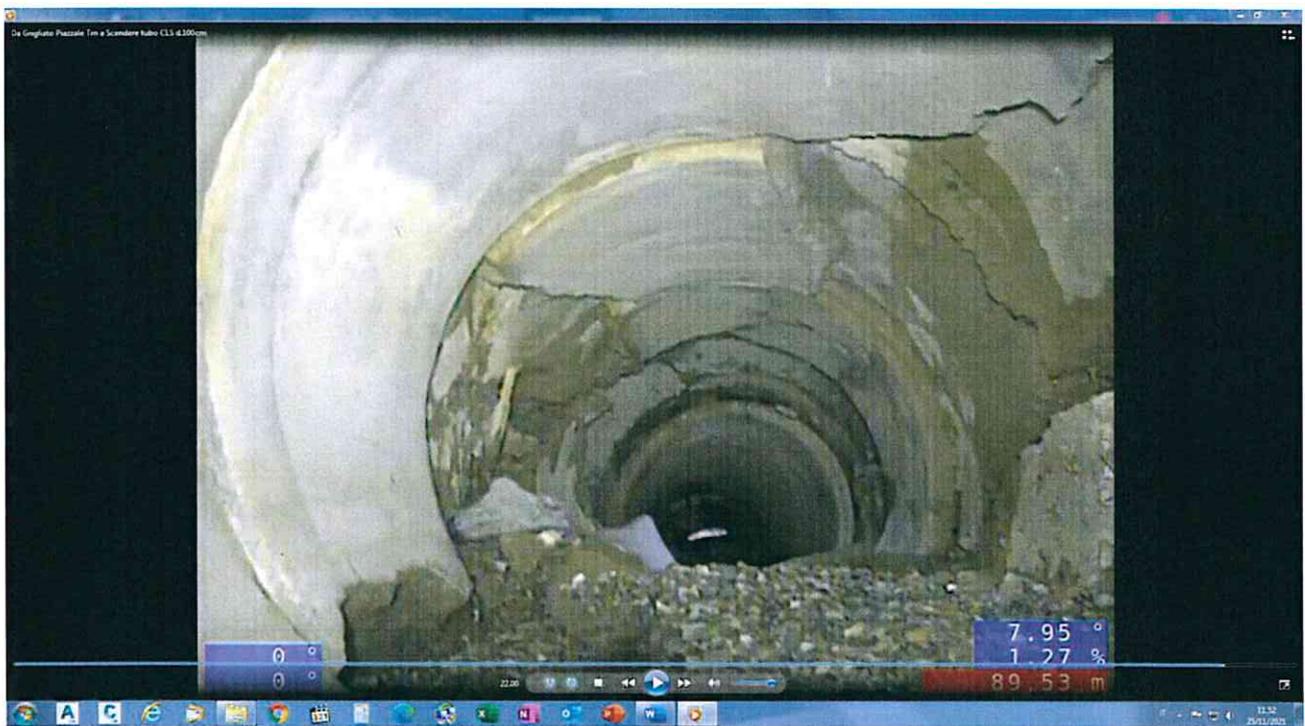
In data 19/11/2021 alle ore 7,30 si è provveduto ad eseguire videoispezione della tubazione $\varnothing 100$ cm in cls, con inserimento del robot entro cameretta con griglione al di sotto di scala in acciaio su piazzale parcheggio. **Tratto verso valle sino a griglione a monte posizione B: tutte le tubazioni sono gravemente lesionate (anche in ragione delle profondità del tubo - sino a oltre 11 m), con fondo non più esistente in più punti per effetto della erosione causata dalla eccessiva pendenza della livelletta di posa (sino al 30%) con dispersione nel sottofondo delle importanti portate in arrivo con rischi di instabilizzazione di tutto il rilevato; sia i cambi di giacitura planimetrica che di livelletta sono privi delle dovute camerette, anche di salto.**
