COMUNE DI CASTIONE
DELLA PRESOLANA

**MESSA IN SICUREZZA AREE DI SOSTA E STRADE
IN LOC. PORÀ - CUP C59J20000500002 -
Cig assegnato all'affido: 8789487221**

PROGETTO DI FATTIBILITÀ TECNICA ED ECONOMICA

**INDAGINI VIDEOISPETTIVE
REPORT DELLO STATO DI FATTO**

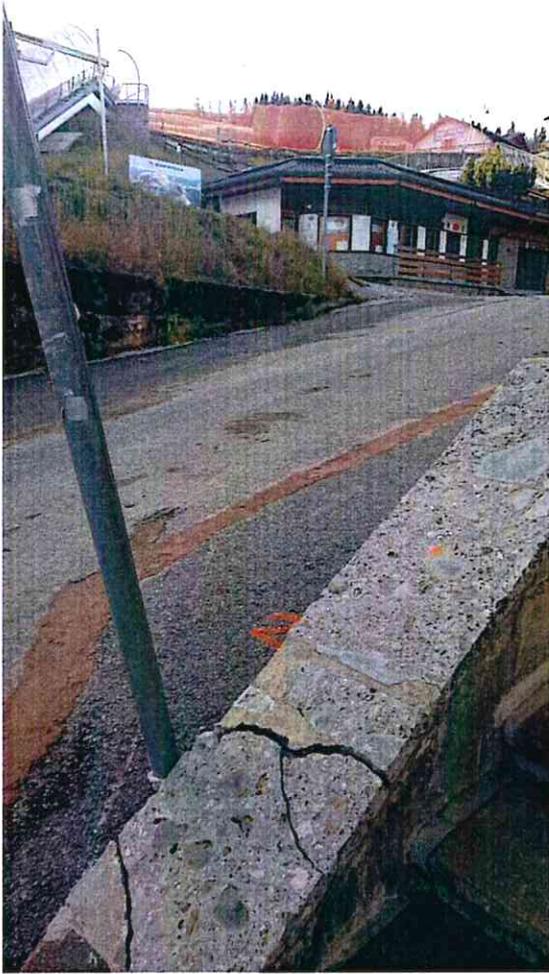
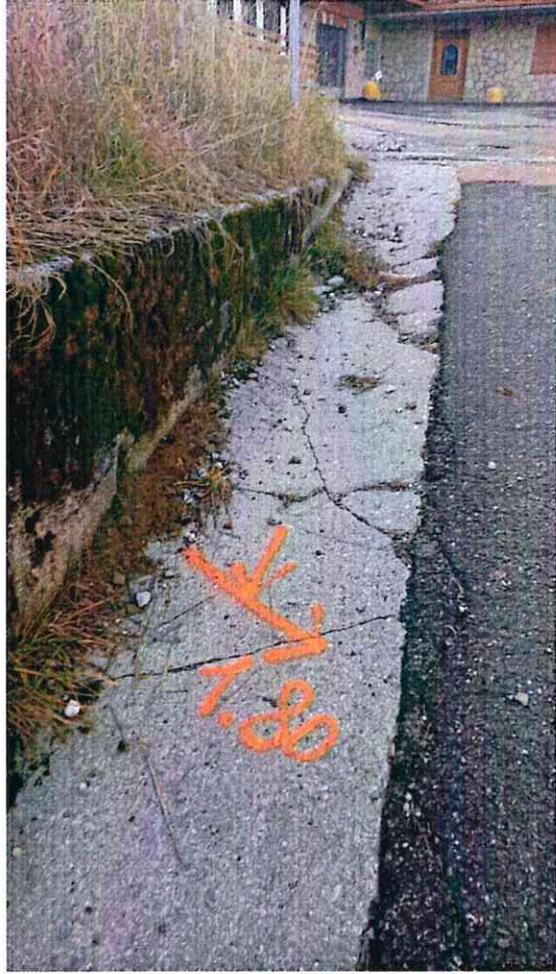
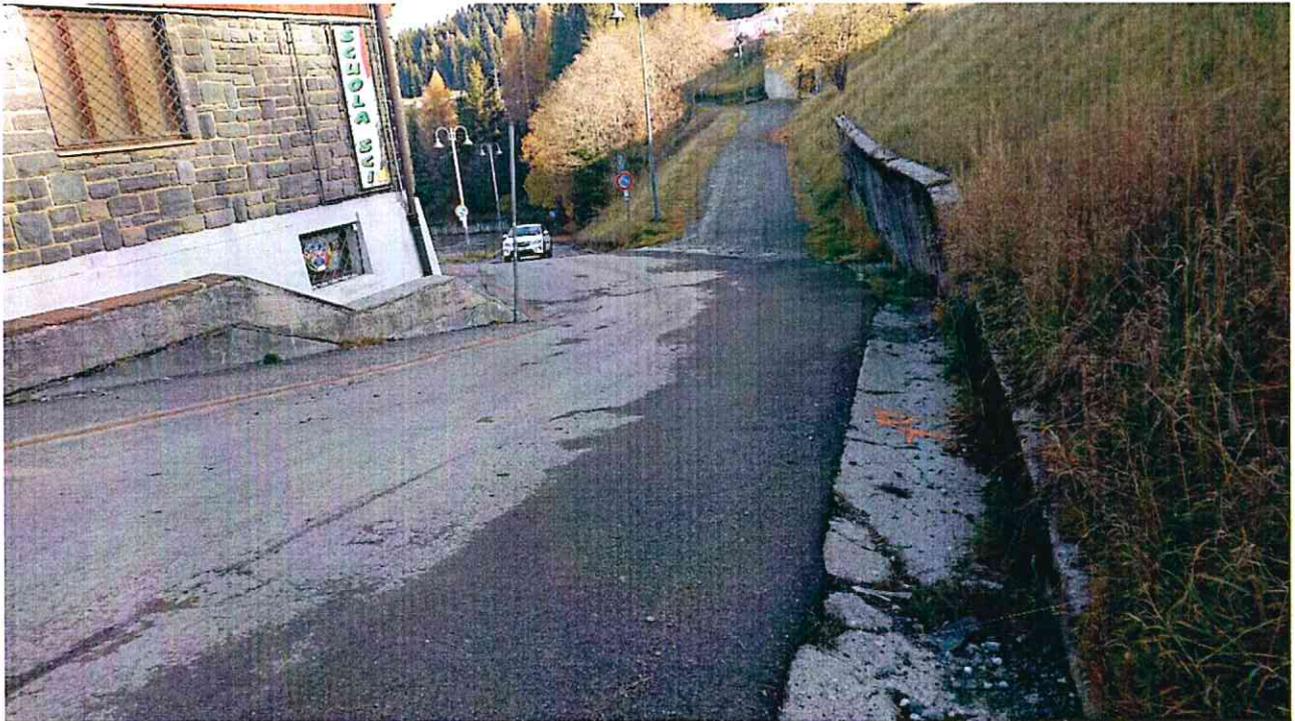
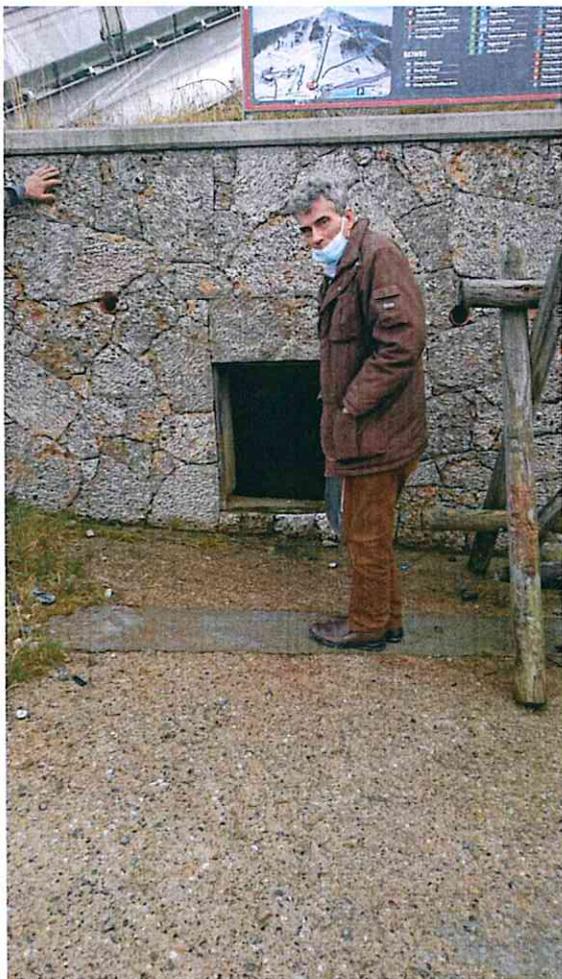
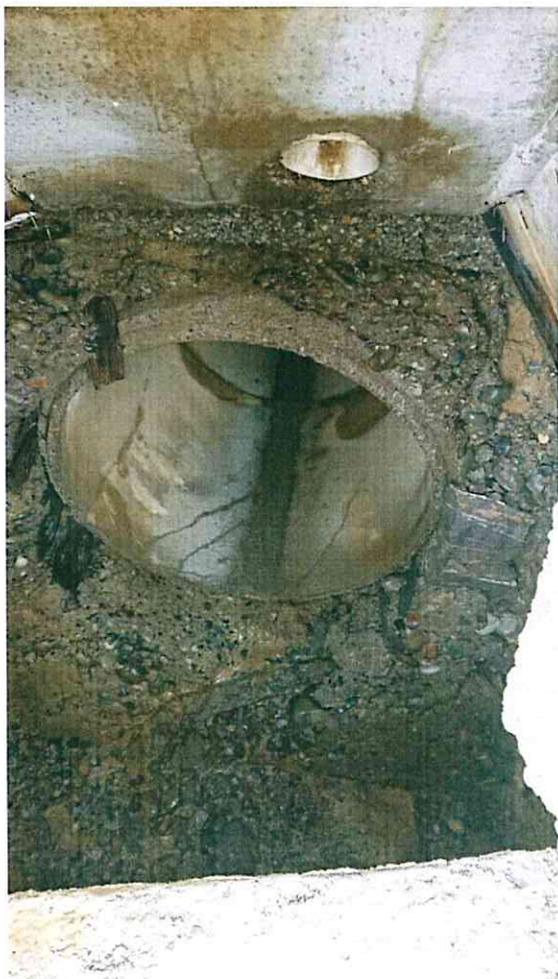
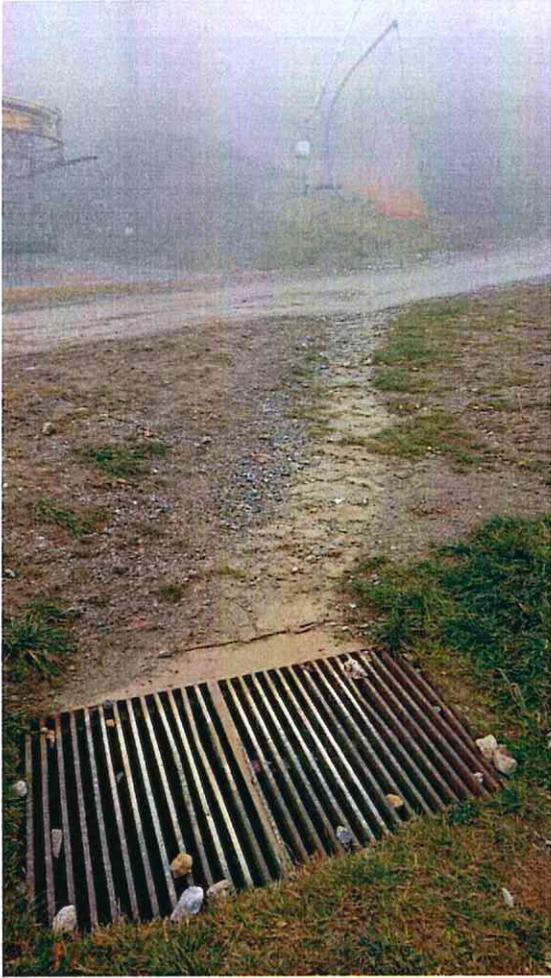
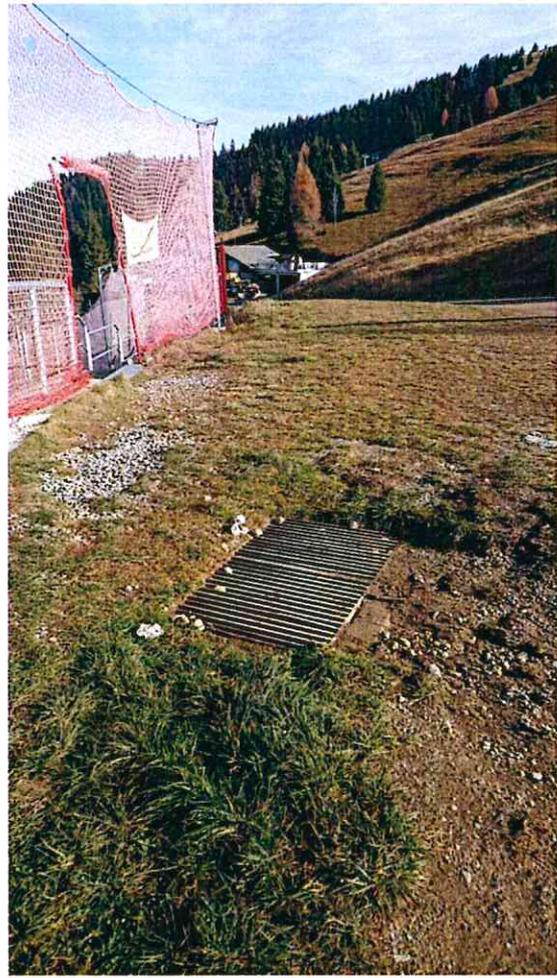
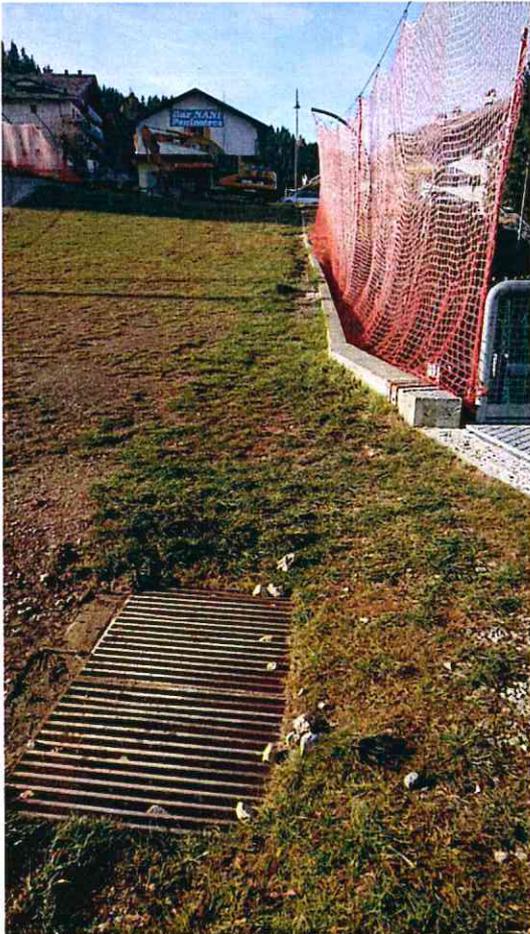
Le tubazioni sono di base gravemente lesionate, con camerette di fatto non ispezionabili (anche con sovrastante edificazione) ad eccezione di sportello su muro a lato biglietteria in prossimità del quale si rilevano gravissimi dissesti del tubo che richiedono immediato intervento (così come del resto in altri punti, rinviandosi all'allegata documentazione fotografica); si rilevano numerose immissioni provenienti da strade e/o fabbricati, da verificarsi come siano state disciplinate; sia i cambi di giacitura planimetrica che di livelletta sono privi delle dovute camerette, anche di salto.

La cameretta non è più ispezionabile ed è al di sotto del muretto della scala, il fondo è completamente dissestato e non a tenuta; verificare giacitura della tubazione che parrebbe essere al di sotto dell'angolo fabbricato Scuola Sci

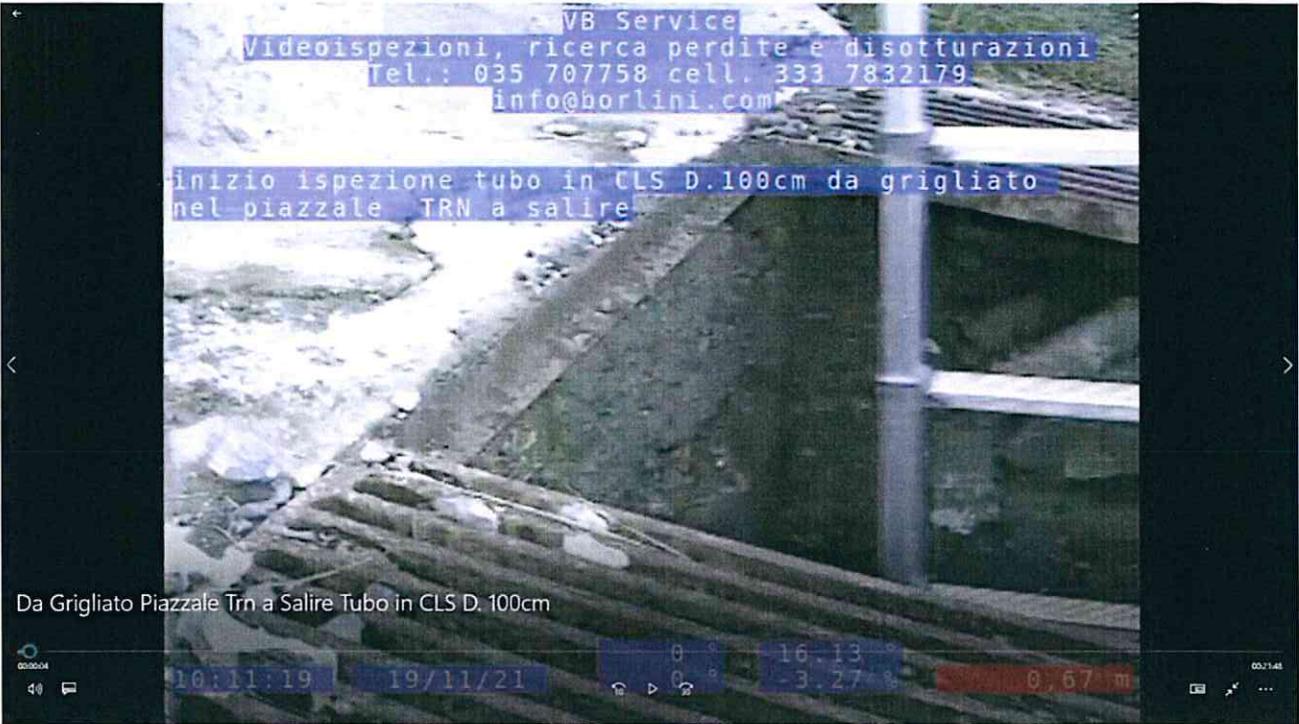
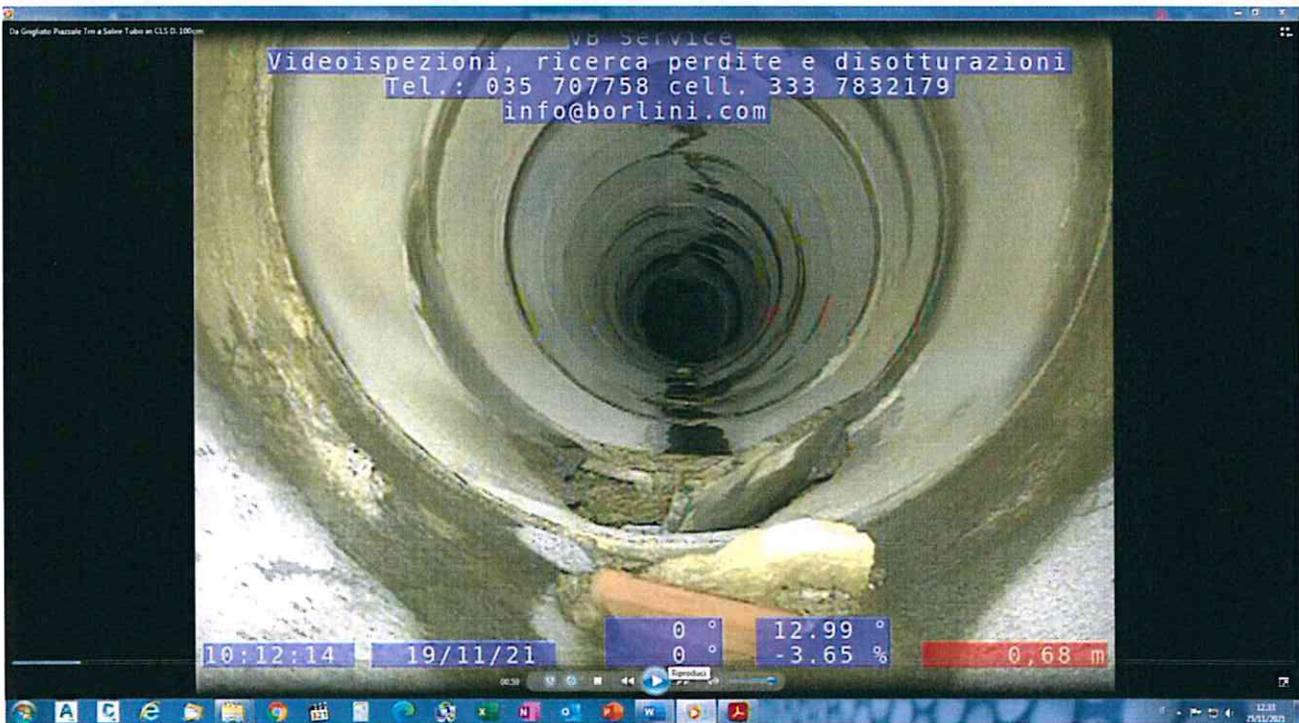
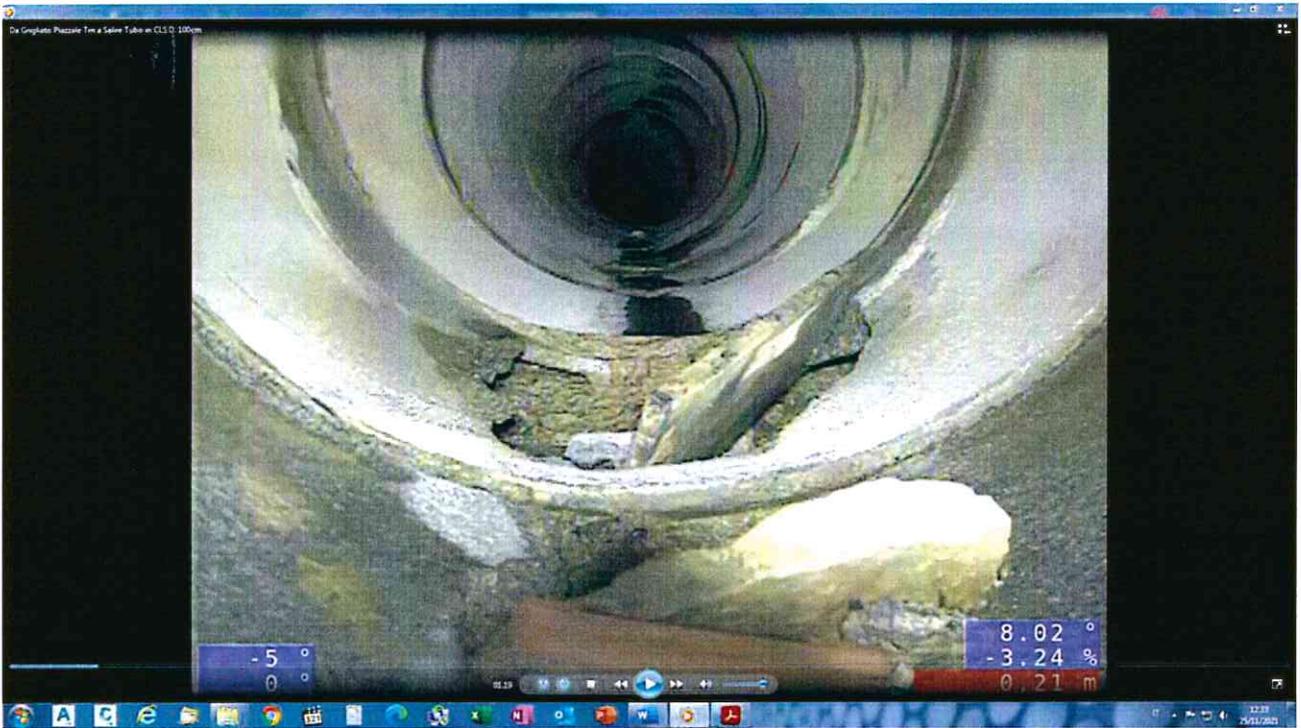
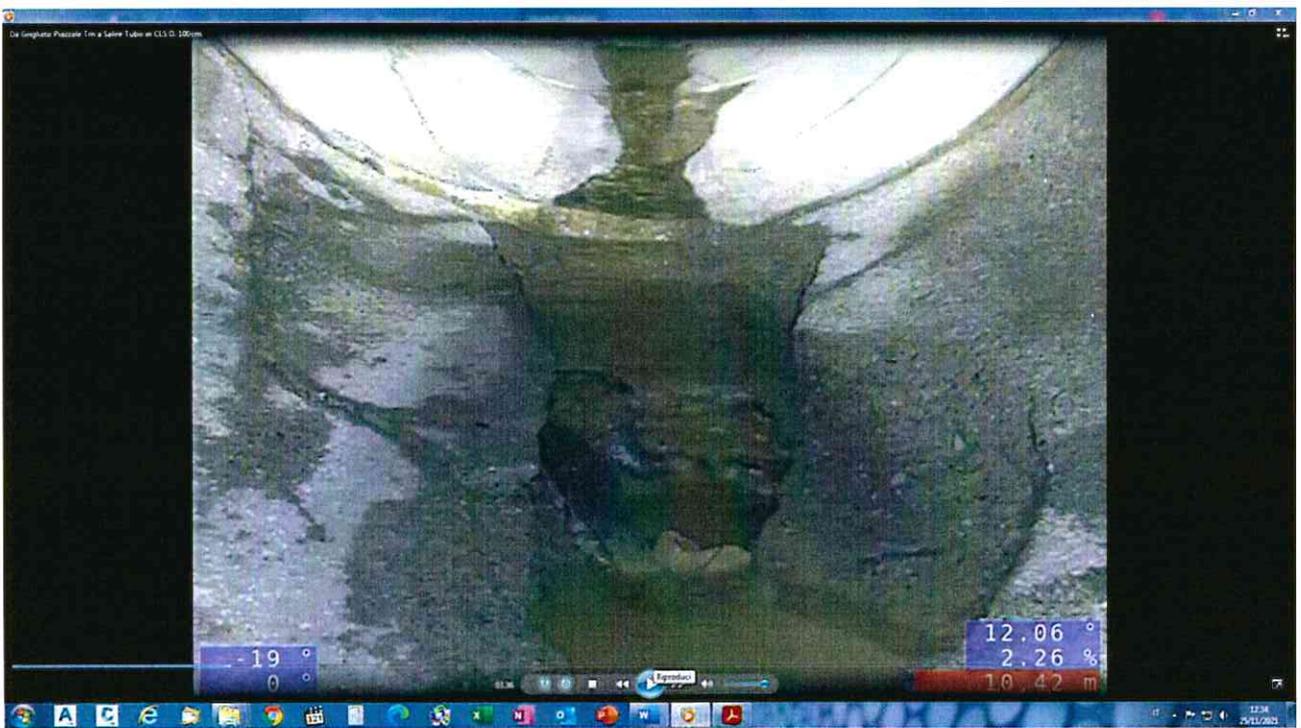
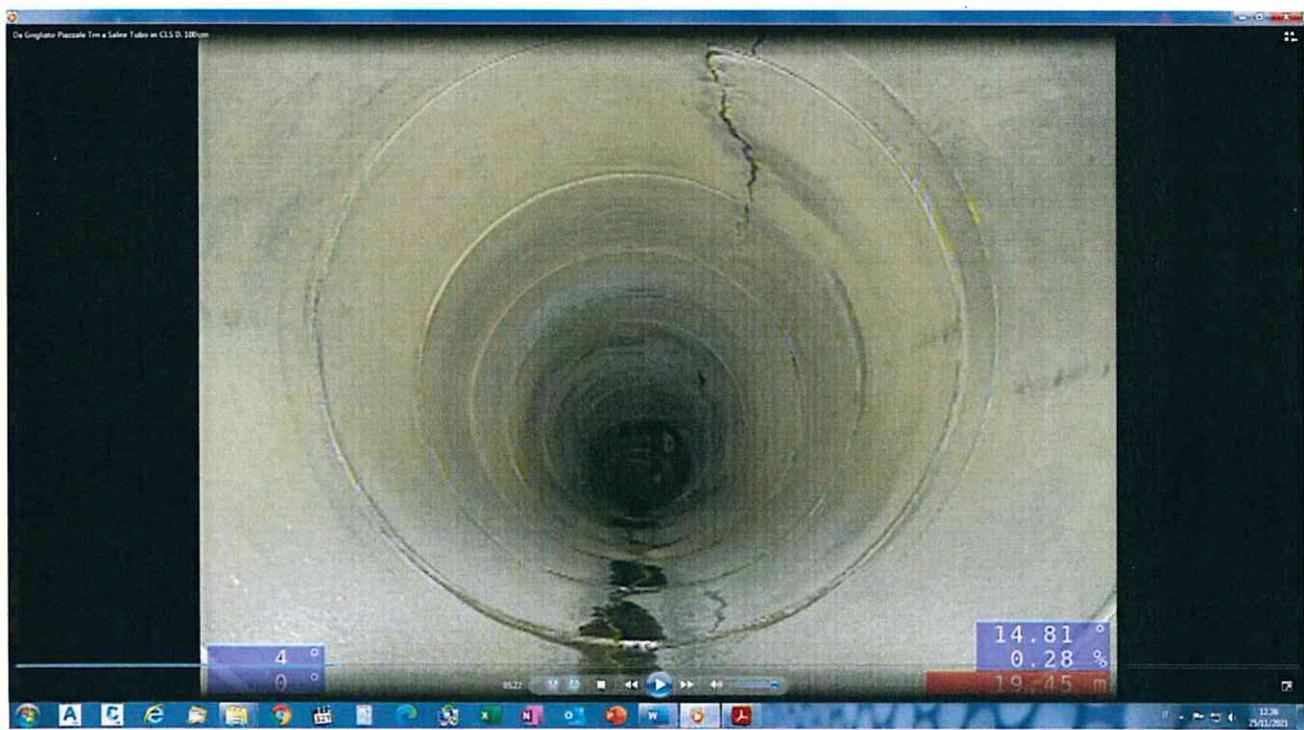
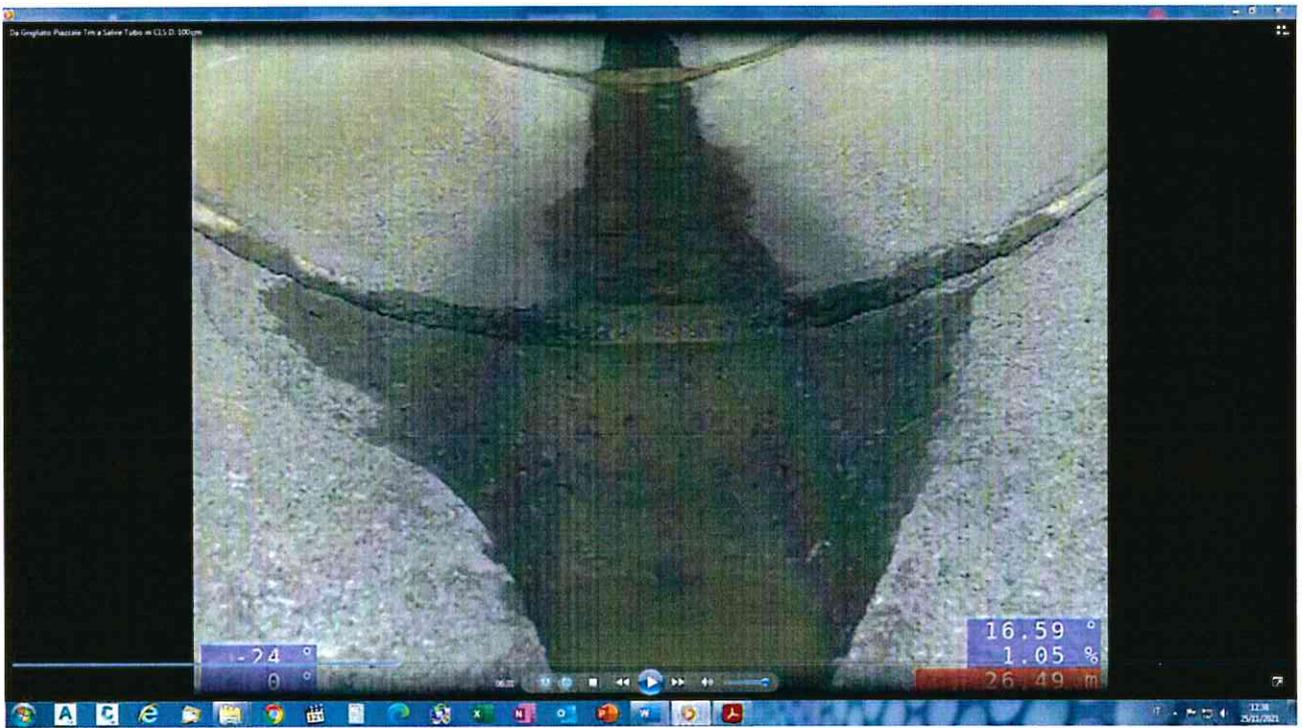
Tratto da verificare se insistente sotto fabbricato esistente Scuola Sci (?)

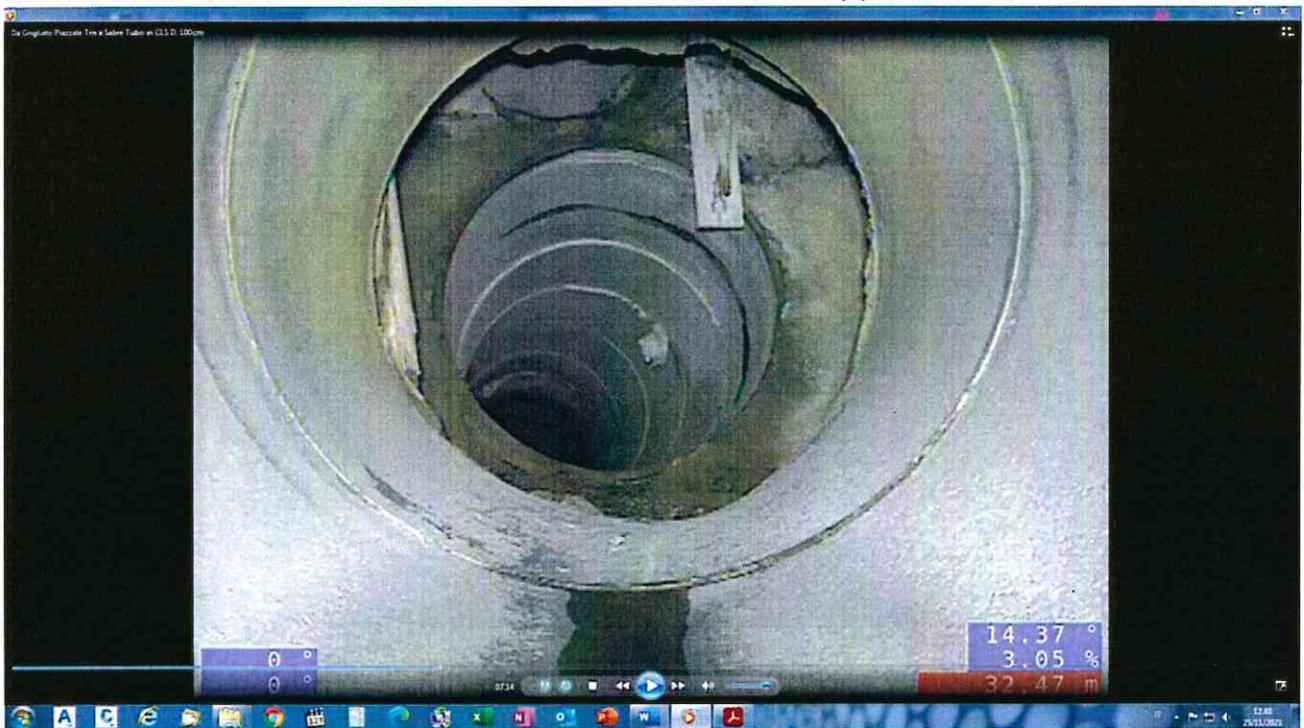
Cameretta al di sotto della scalinata in fregio a fabbricato Scuola Sci, non più ispezionabile

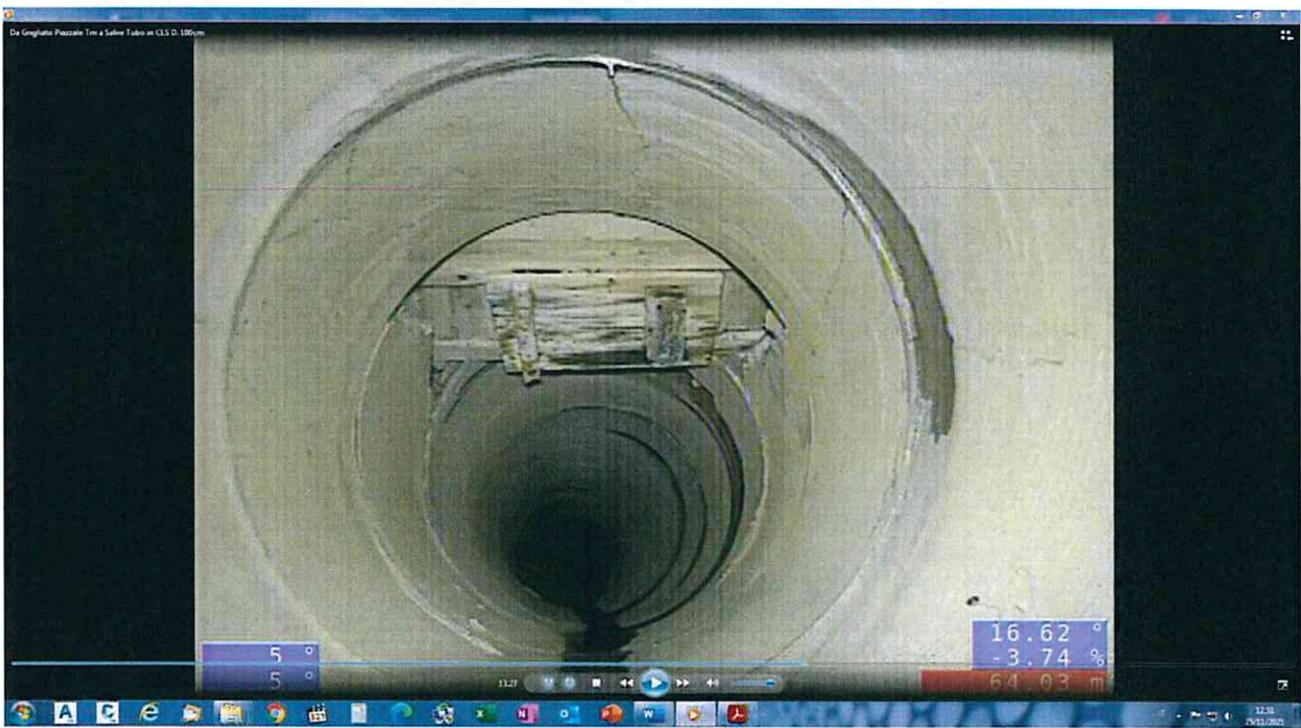
Inserimento diretto nel tubo di scarico griglione in prossimità stazione di partenza seggiovia "Pian del Termen"

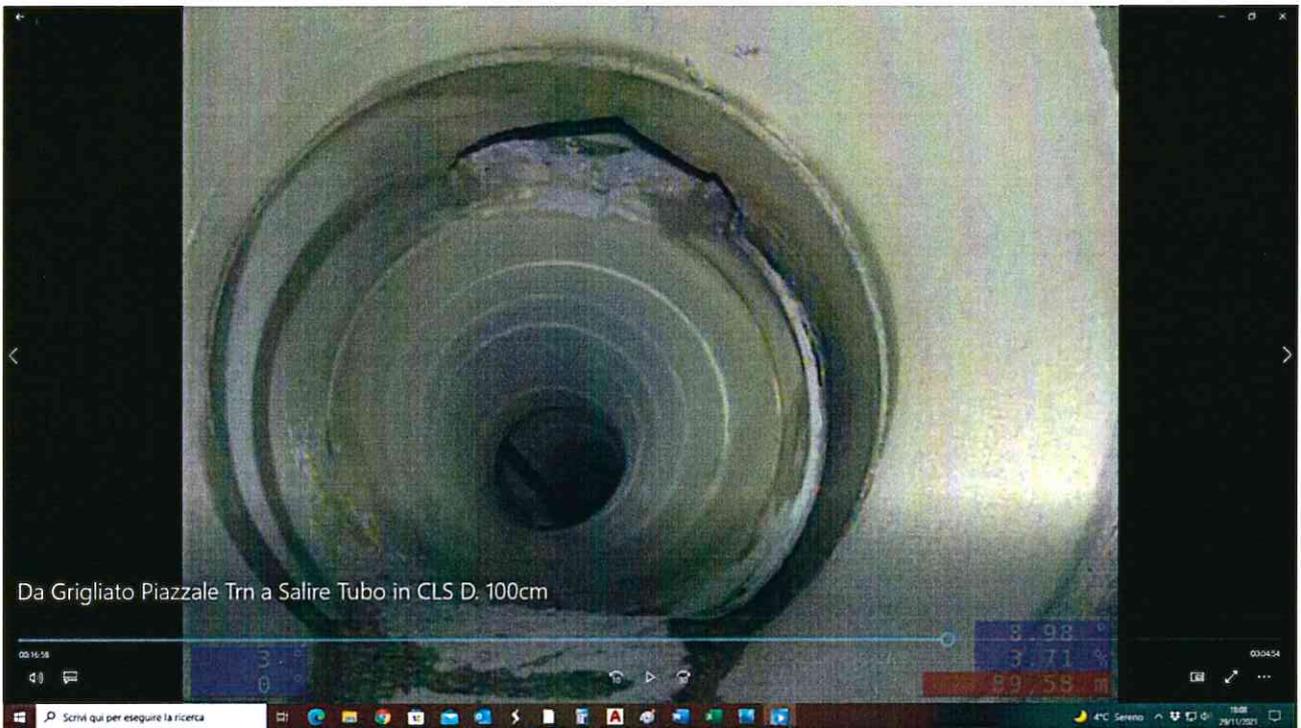
Vista dal basso allaccio griglione

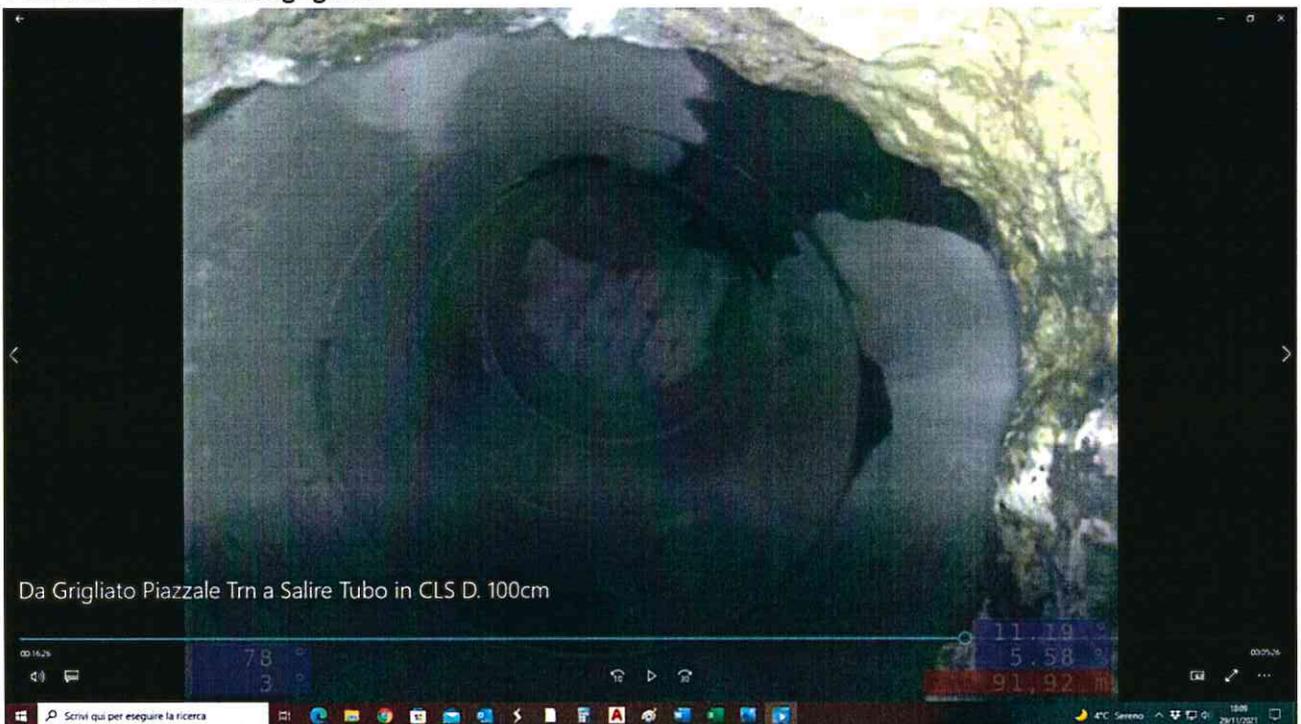
Cameretta non ispezionabile con fondo dissestato e disperdente (ex griglia ora chiusa?)

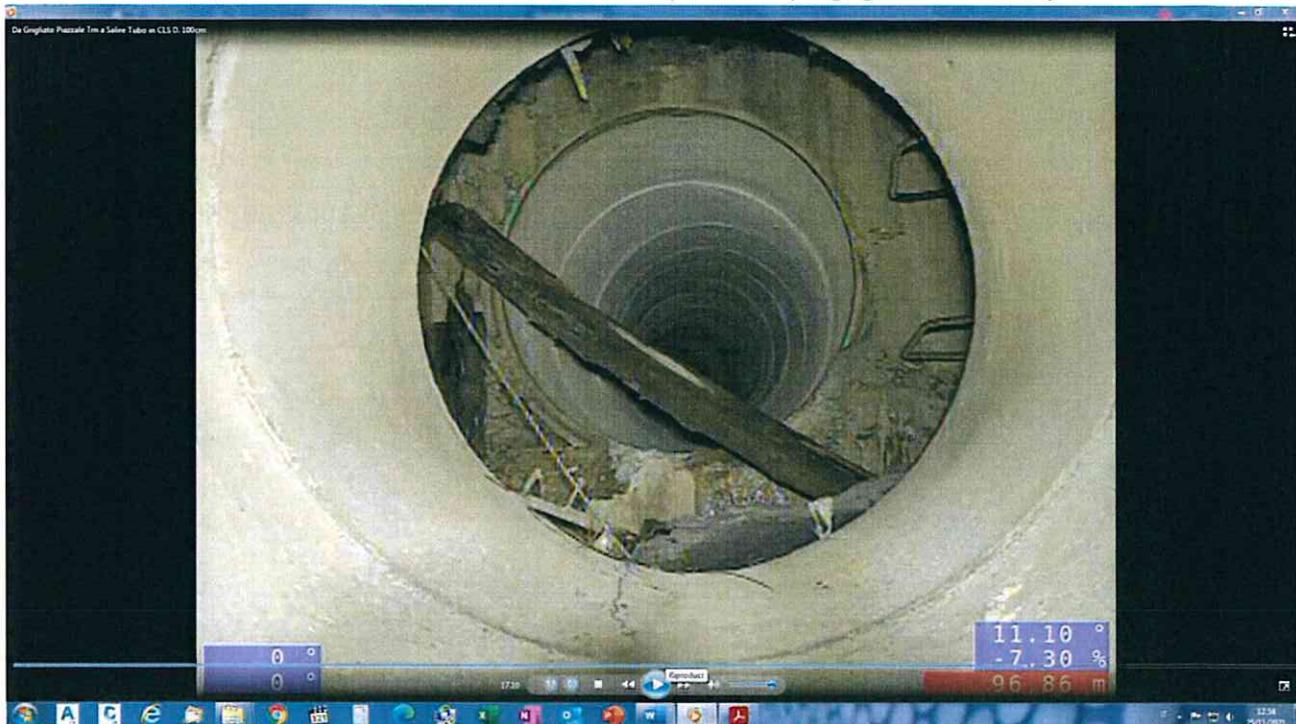
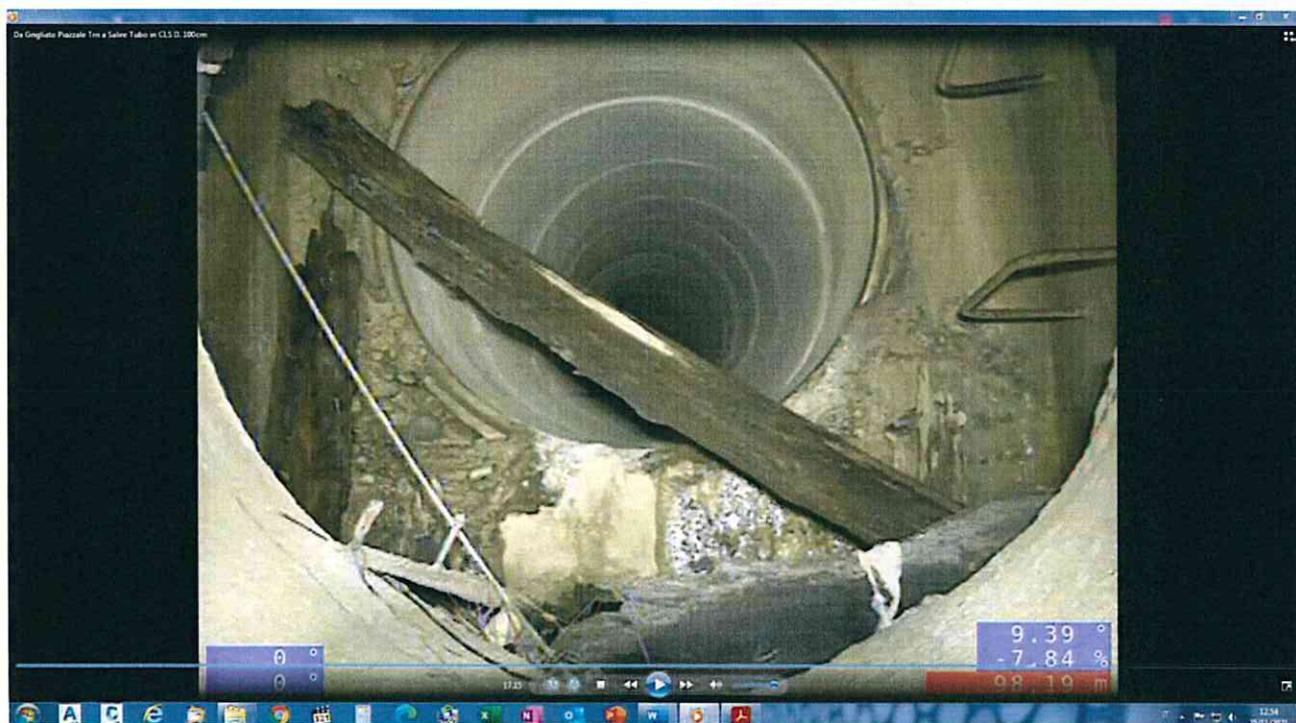
Vista cameretta dal sotto (operatore ha fatto accesso dal tubo)
